10.4.2024

**ISNÄSIN KOULUKESKUS  
PERUSKORJAUS JA LAAJENNUS  
HANKESUUNNITELMA**

| Liite 12 | Puukoulun kuntotarkastusraportti |

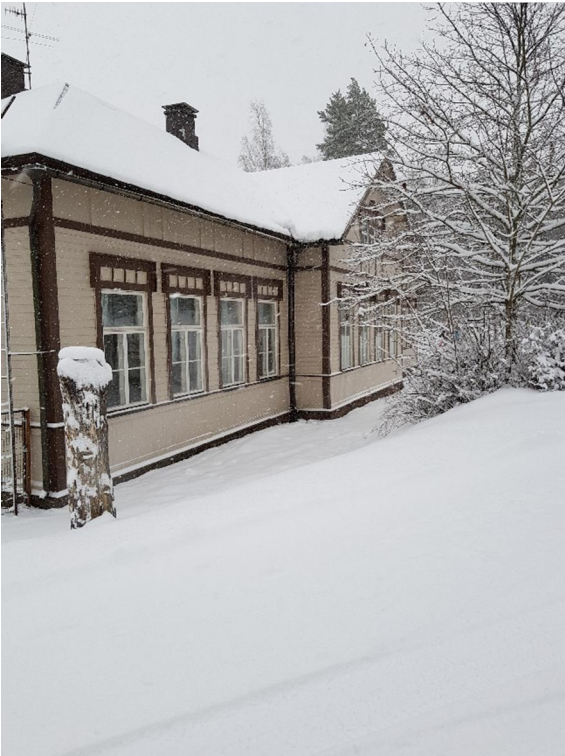
Aluerakenteet olivat yleisilmeeltään kohtalaisessa kunnossa. Tarkastushetkellä kohteessa oli lunta, mikä hankaloitti piha-alueen pintarakenteiden tarkastusta. Kulkuväylät ja ulkoalueet olivat nurmi- ja hiekkapintaisia (*kuva 2 ja 3*). Pysäköintialueet ja kulkuväylät olivat silmämääräisen tarkastuksen perusteella hyvässä kunnossa lukuun ottamatta pieniä painumia. Etelänpuoleisella sivulla maanpinta kallistaa rakennusta vasten.

Kuva 3: Maanpinta kallistaa rakennukseen päin.

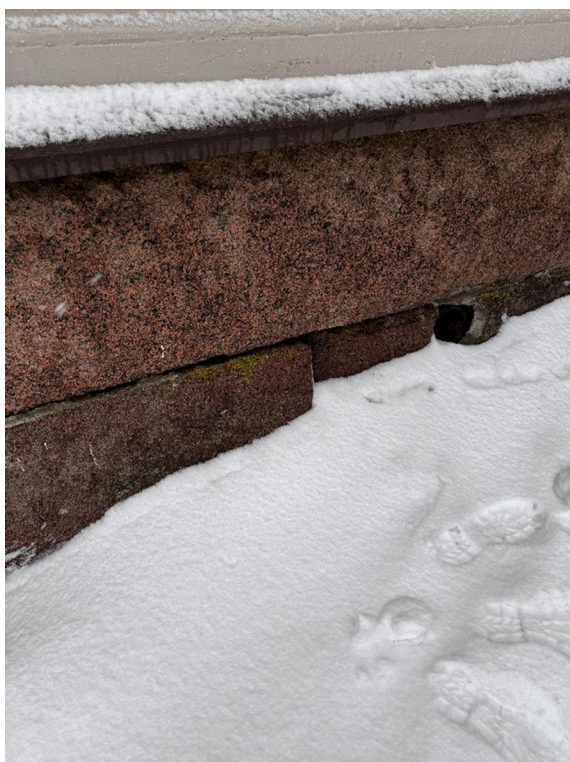
Perustusten graniittipaasien välisissä saumauksissa havaittiin halkeilua ja koloja sekä muita ikääntymisen merkkejä (Kuva 4). Sokkelit olivat tästä huolimatta kuitenkin hyväkuntoiset ja kosteusrasituksen aiheuttamia vaurioita ei havaittu. Räystäät olivat huonokuntoiset ja niissä olevien taipumien takia sadevedenpoisto katolta toimii puutteellisesti (Kuva 6). Syöksytorvien alla olevissa rännikaivoissa havaittiin puutteita ja paikoin ne olivat kokonaan irti. Kaivot oli asemoitu väärin kouruun nähden ja vesi ei pääse kaivoon (kuva 7). Puutteet sokkelin saumauksissa ja maanpinnan kallistuksissa sekä räystäsrakenteissa lisäävät perustusten kosteusrasitusta merkittävästi. Alkuperäisissä suunnitelmissa ei ollut mainintaa salaojista eikä niiden tarkastuskaivoja havaittu. Salaojajärjestelmän tutkiminen on järkevää ja kustannustehokasta graniittipaasien saumauksen yhteydessä.

Kuva 4: Yleiskuva perustuksista.

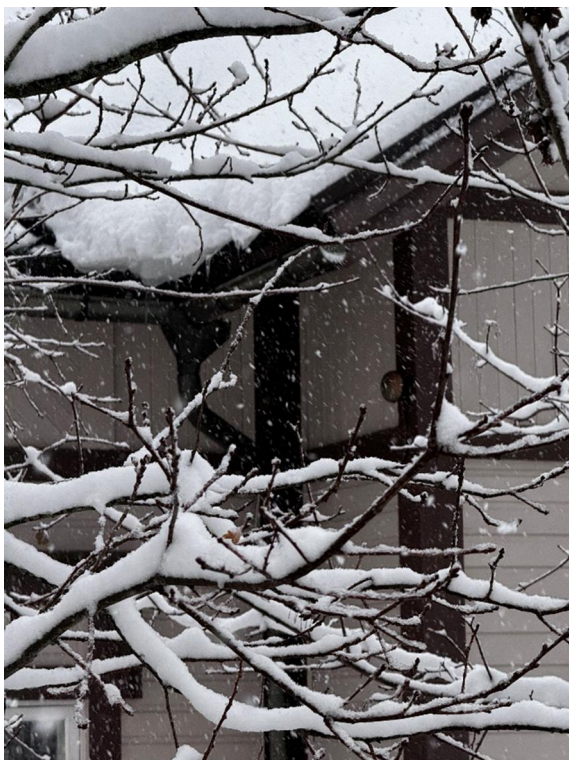
Kuva 6: Räystäskouruissa oli puutteita.

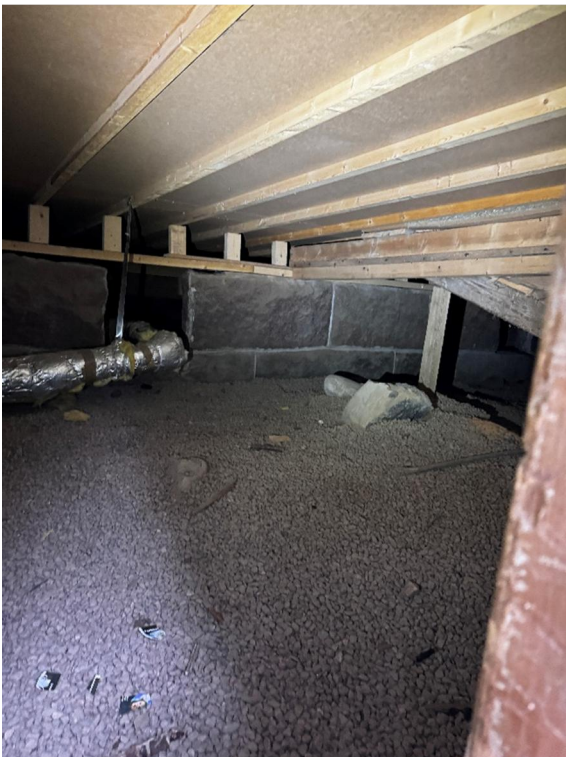
Kuva 10: Alapohjan palkkien tuenta oli painunut.

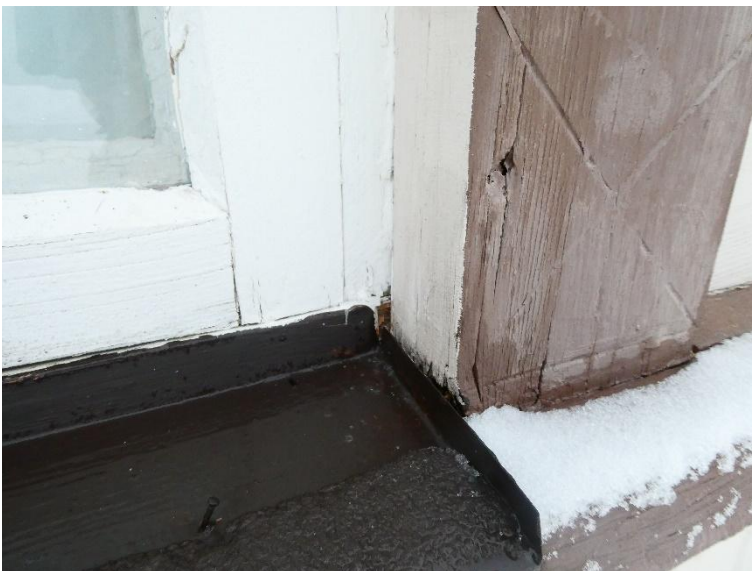
Ikkunat olivat avattavia MSE-ikkunoita, joiden ulkopuitteissa oli yksinkertainen lasi ja sisäpuitteissa kaksinkertainen lämpölaselementti (kuva 18). Osa ikkunoista oli tyydyttävässä kunnossa, mutta osassa ikkunoita näkyi maalipinnan irtoilua ja puutteita tiivistyksissä (kuva 19). Kosteudesta aiheutuvia vaurioita ei näkynyt silmämääräisen tarkastuksen perusteella. Suosittelemme ikkunoiden uusimista / korjausmahdollisuuden kartoitusta. Ikkunoiden vesipellit olivat pääsääntöisesti hyväkuntoisia, mutta tiivistyksissä julkisivuun havaittiin kuitenkin puutteita (kuva 20).

Kuva 20: Vesipellityksen saumaus puuttui.

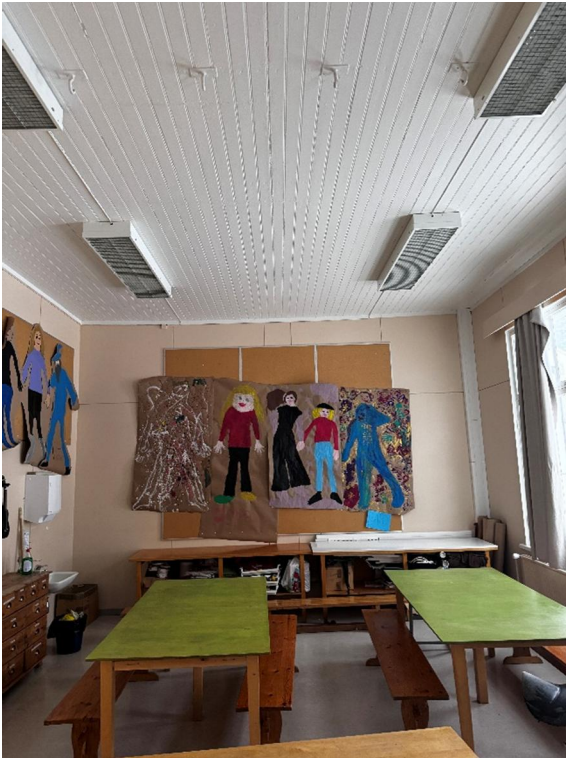
Luokkatiloissa pinnat ja kalusteet olivat käyttöikänsä päässä ja valaistus oli heikko (kuvat 34-35). Suositellaan tilojen pintojen uusimista peruskorjauksen yhteydessä.
