**ISNÄSIN KOULUKESKUS  
PERUSKORJAUS JA LAAJENNUS  
HANKESUUNNITELMA**

# ISNÄS KOULU, RUOKALA

**ISNÄSIN KOULUKESKUS  
TARVESELVITYS**

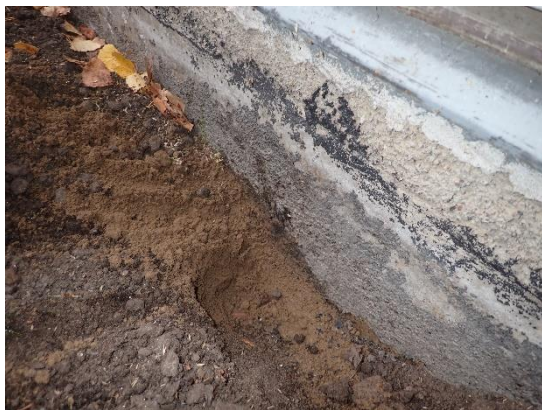
Kuva 1. Perusmuuri ulkopinta, vedeneristys puuttuu, sively irtoa helposti

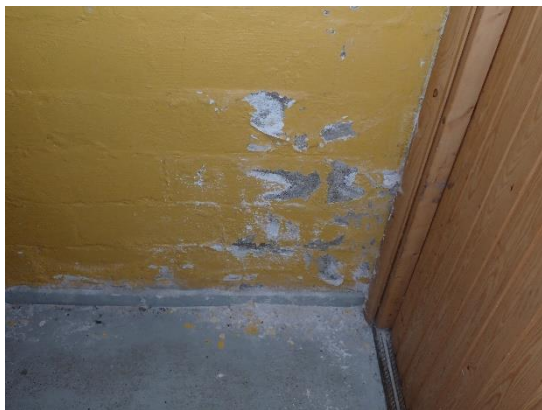
Kellaritiloissa olevan verhomuurauksen sisäpinnalla on selvästi näkyviä kosteusvaurio jälkiä. Perusmuurin sisäpuolinen lämmöneristeratkaisu tiedetään kosteufysikaalisesti riskirakenteeksi. Tässä rakenneratkaisussa sisätilojen ja rakenteen muu kosteus tiivistyy kylmän betoniperusmuurin sisäpintaan, muuttuen talvella jopa kuuraksi. Tämä kosteus mahdollistaa mikrobikasvun eristekerroksessa/rakenteessa ja kosteusvauriojäljet verhomuurauksen sisäpinnalla.

Kuva 3. Kosteusjälkiä kellarin väliseinäpinnalla

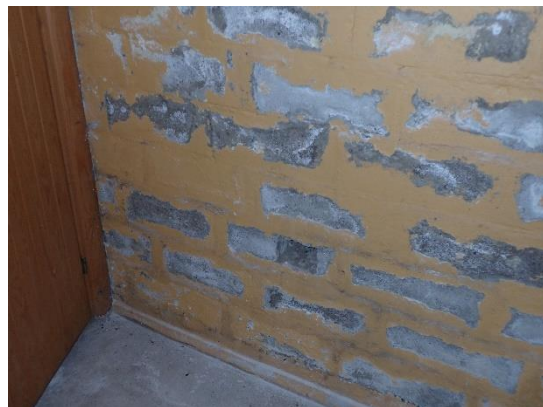
Verhomuurauksen sisäpinnan kosteusvauriojäljet voivat olla myös seurausta perusmuurin läpi tulevasta tai pystysuuntaisesti siirtyvästä kapillaarisesta vedestä.

Kuva 4. Kosteusjälkiä perusmuurin verhomuusauksen pinnalla

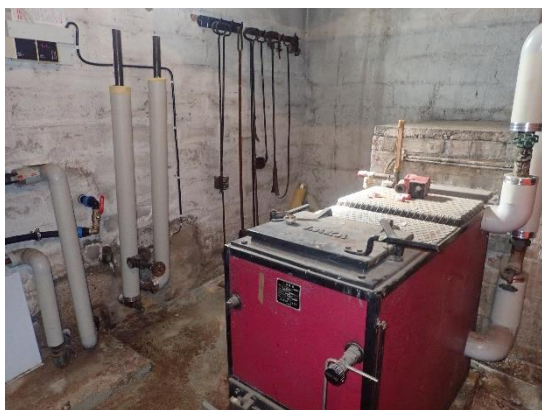
Kuva 5. Lämpökeskustila, kosteusjälkiä

- Lämpökeskustilassa on runsaasti näkyviä kosteusjälkiä
- Useita perusmuurin läpi meneviä putkiläpivientejä
- Lämpökeskuksessa öljy jälkiä vaaka ja pystypinnoilla sekä öljyn hajua
- Öljysäiliötilassa voimakas öljyn haju ja pinnoilla öljyjälkiä

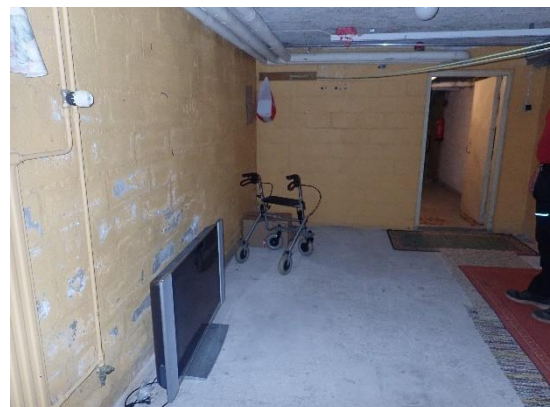
Kuva 10. Pinnoittamaton kellarin alapoha

Pintakosteuskartoituksen perusteella kellarikerroksen alapohjarakenteeseen kohdistuu merkittävä kosteusrasitus koska pintalaatan pinta on kosteusvaurioitunut ja pintakosteuskartoitus osoittaa rakenteen olevan märän. Kosteutta on siirtynyt myös verhomuuraukseen ja pohjalaatan päältä lähteviin muurattuihin väliseiniin.

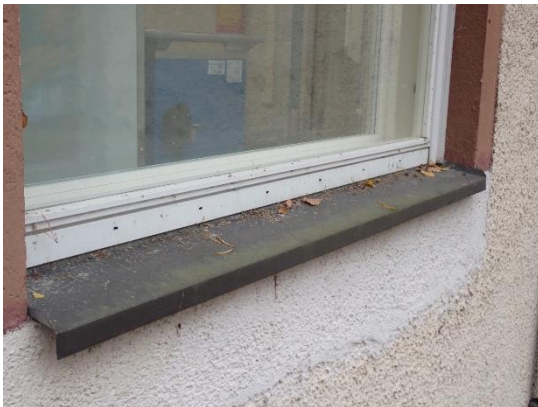
Kuva 15. *Ikkuna madallettu keittiön osalla*

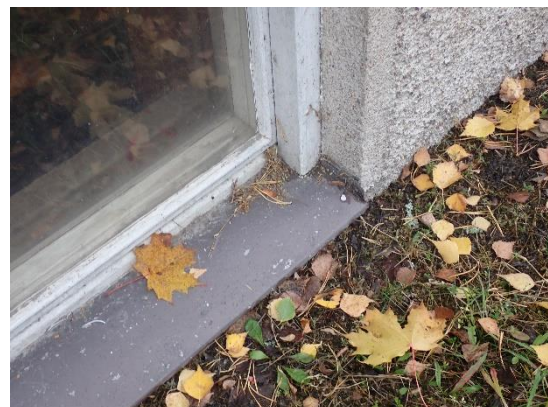
Kuva 17. Kellarin ikkunan liittymä perusmuuriin, lähellä maanpintaa

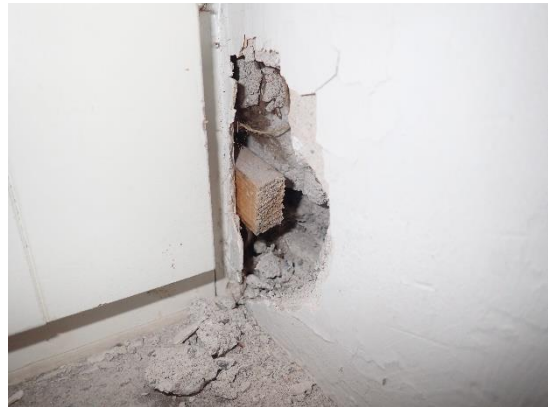
Kuva 21. Uuden ikkunan liittymä seinärakenteeseen, pellavatappura tilke ja asennuskiila

Ikkunoiden tilkeraon täytteenä käytetty pellavatappura on erittäin helposti mikrobivaurioituva luonnonmateriaali. Vaurion on aiheuttanut tilkerakoon päässyt kosteus/vesi. On mahdollista, että pellavarive on vanhaa, alkuperäisten ikkunoiden tilkettä, joka on jätetty rakenteeseen tai on käytetty uudelleen vanhojen ikkunoiden tilke materiaalia.

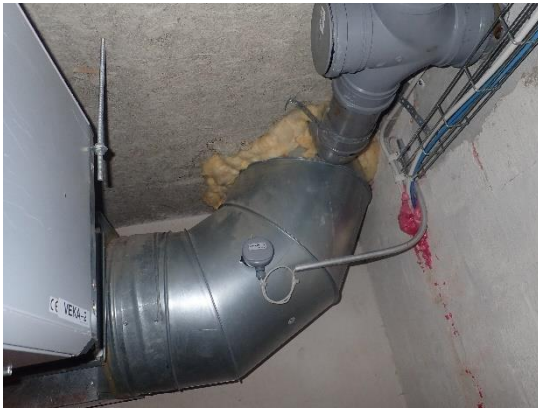
Kuva 23. IV kanava läpivienti välipohjasta, villa tilke tiivistyksenä

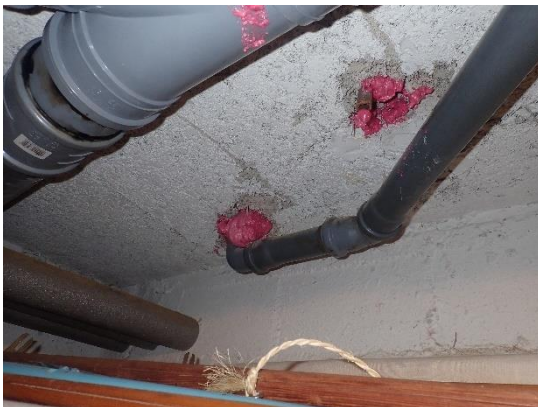
Kuva 25. Välipohjaläpivientejä kellari puolella, tiiveyspuutteita

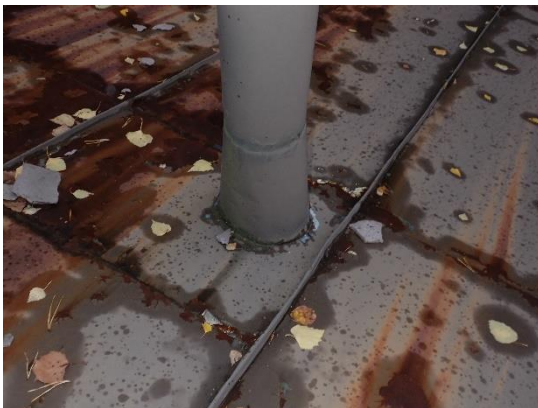
Kuva 29. Viemärin tuuletusputken liittymä vesikatteeseen ei ole tiivis

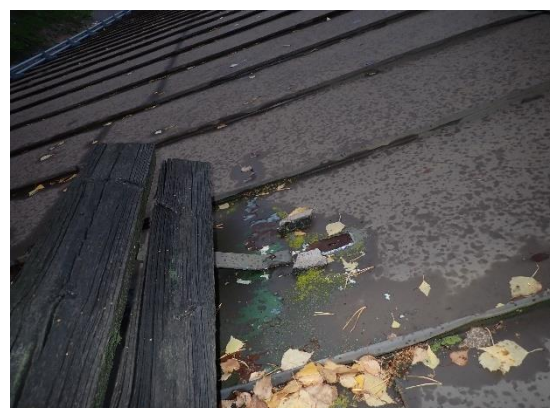
Kuva 30. Vanhan kattosillan rakenteita, kiinnitysraudat poikki, kiinnikkeen reikä auki vesikatteessa

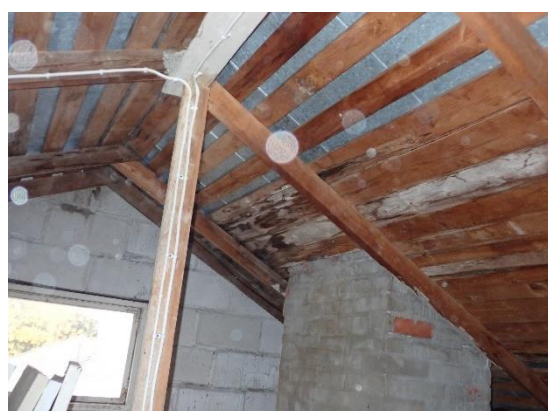
- Juurinostojen nurkissa murtumia ja ruostetta niin, että vuotoja YP tilaan
- Piippujen tiilipinnat osittain huonokuntoiset
- Keskuslämmityskattilan piipun nuohoustikkaat huonokuntoiset
- Viemärin tuuletusputken läpivientikartio juuri ei ole tiivis
- Sadevesikourut ja syöksyputket on uusittu ja ne ovat tiiviit
- Kouruissa jonkun verran lehtiä jne. eloperäistä ainesta

Kuva 34. Piipunjuurivuoto jälkiä YP tilassa

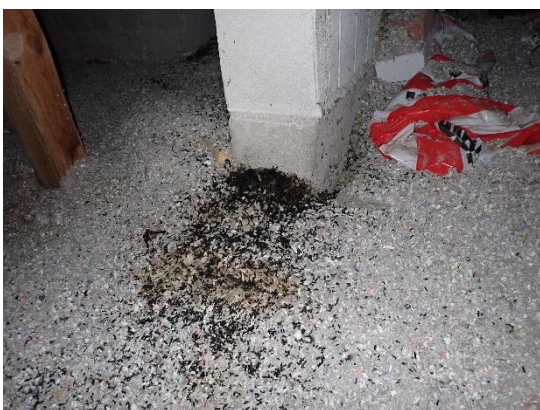
Kuva 35. Vesivuotojälki kulkusillan rikkoutuneen kiinnikkeen alapuolella

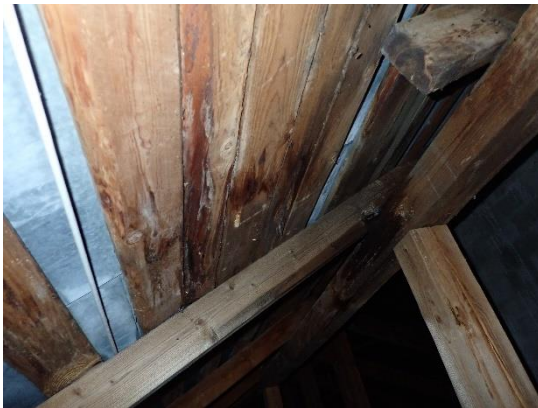
Kuva 37. Vuotojälki harjan läheisyydessä

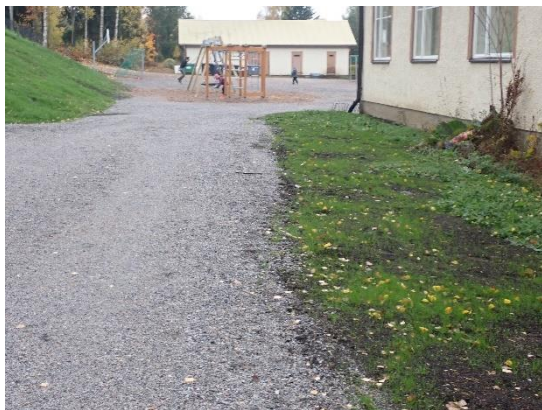
Kuva 39. Ylärinteen puolella maanpinnan muotoilu on puutteellinen ja kasvatuskerros kiinni rakennuksessa

Puutteellisista pinnanmuotoilusta ja rakennukseen rajoittuvasta kasvatuskerroksesta johtuen rakennuksen länsisivun(ylärinne) puoleiseen perusmuuriin kohdistuu voimakasta kosteus-/vesirasitusta.

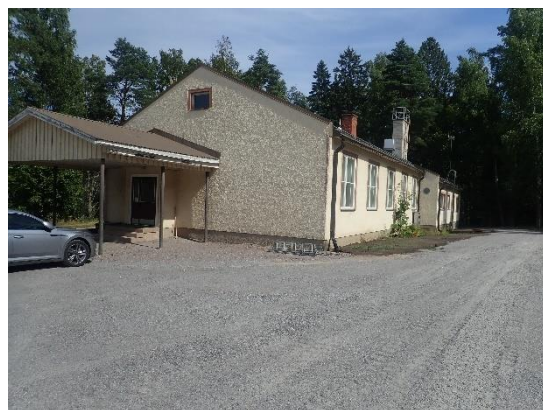
Kuva 42. Liikennealue ylärinteen puolella, pintavedet virtaavat rakennusta vasten.

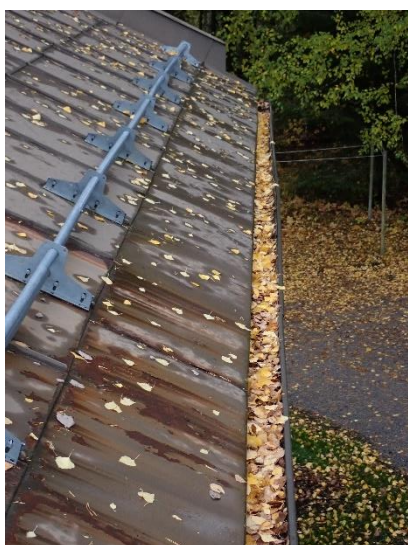
Kuva 43. Lapekouru vaatii puhdistusta

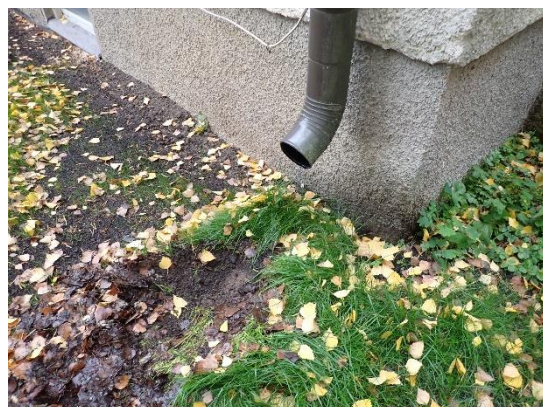
Kuva 44. Kattovedet suoraan rakennuksen vierustalle

Sadevesien poiston puutteista johtuen perusmuuriin kohdistuu kosteusrasitusta koko rakennuksen alueella.

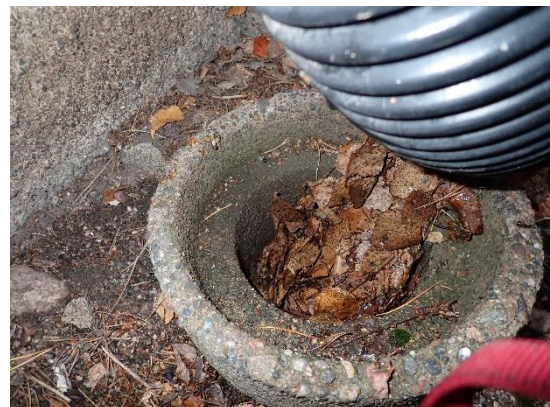
Kuva 46. Betoniputket ovat täynnä eloperäistä ainesta ja hiekkaa.
