# TILALUETTELO MUUTOSLUONNOS 15.12.2023

## Generalshagens skola

GENERALSHAGEN SKOLA  
TARVESELVITYS

GENERALSHAGENS SKOLA  
LVIA-HANKESELVITYS

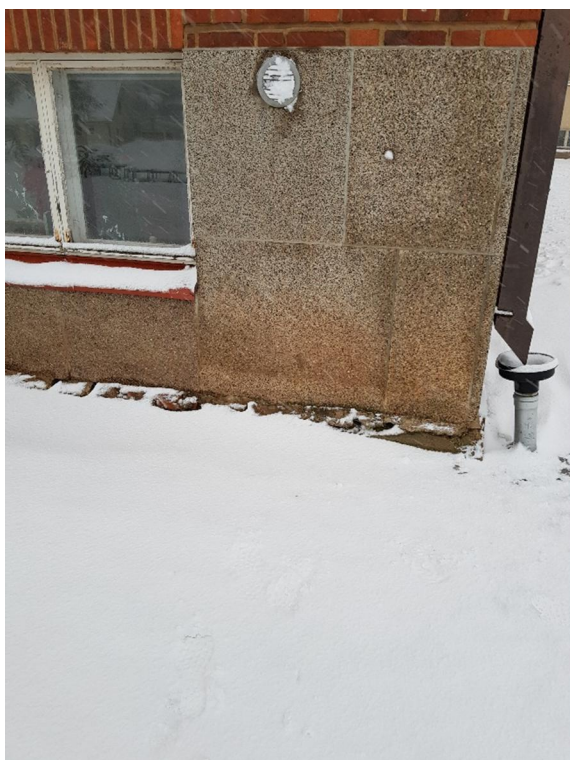
Perustukset olivat pesubetonipintaisia joiden taustalla on oletettavasti korkkieristettä. Perustusten ja pesubetonipintaisen sokkelin välissä havaittiin halkeilua epätasainen pinta, koloja ja muita ikääntymisen merkkejä (Kuva 4). Patolevyä tai listaa ei havaittu perustusten alaosissa. Sokkelit olivat tästä huolimatta kuitenkin hyväkuntoiset ja kosteusrasituksen aiheuttamia vaurioita ei havaittu. Merkkejä kosteusrasituksesta havaittiin kuitenkin varsinkin syöksytorvien läheisyydessä. Vedet oli johdettu ränni- ja sadevesikaivoihin (Kuva 5). Syöksytorvet olivat paikoin huonossa kunnossa (Kuva 6). Patolevyn puute aiheuttaa riskin perustusten kosteusrasituksen kannalta. Puutteet asfaltin ja sokkelin tiivistyksissä, pinnan kallistuksissa sekä sokkelissa kiinni olevat istutusalueet lisäävät myös osaltaan perustusten kosteusrasitusta. Alkuperäisissä suunnitelmissa ei ollut mainintaa salaojista eikä niiden tarkastuskaivoja havaittu. Salaojien ja perustusten kuivatuksen parantaminen suositellaan selvitettäväksi kellaritilojen kosteuskartoituksen yhteydessä.

Kuva 4: Patolevyä tai listaa ei havaittu.

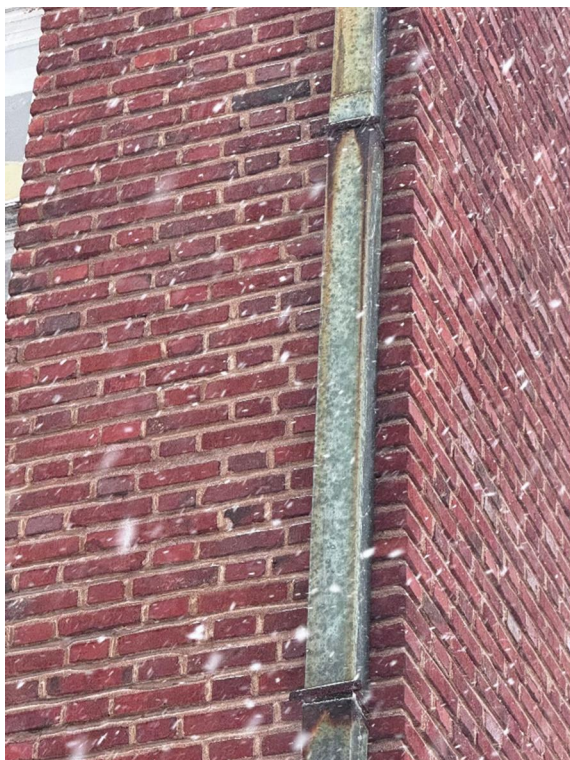
Kuva 6: Vaurioitunut syöksytorvi.

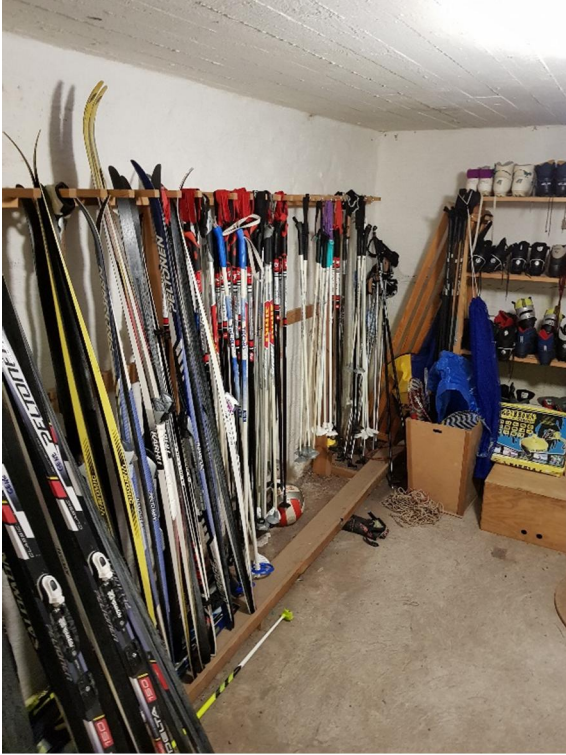
Kuva 8: Suksivarastossa oli maakellarin hajua.

- **Kosteus- ja sisäilmaselvitykset. Mahdolliset tiivistyskorjaukset.**
- **Radon- ja haitta-ainetutkimus. Mahdolliset tiivistyskorjaukset.**
- **Halkeamien injektointi.**
- **Kellarin ummistettujen ikkunoiden korjaustyöt.**
- **Seinä- ja lattiapintojen huoltomaalaus.**

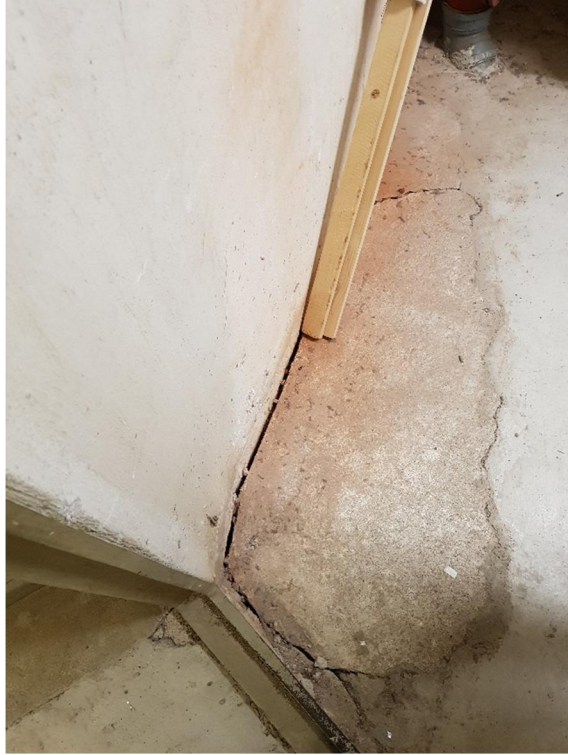
Rakennuksen alapohjan rakenteena oli paikallavalettu teräsbetoni-laatta. Kellarikerroksen rakenteet olivat yleisilmeeltään välttävissä kunnossa, ja niissä oli runsaasti halkeamia sekä pintamateriaalin vaurioita. Kellarikerroksessa suksivaraston (kuva 8) alueella oli voimakas maakellarin haju, sekä laatan ja seinän välissä oli rako. Tilaan suositellaan kosteusmittausta ja sisäilmatutkimusta. Seinissä ja lattioissa oli paikoin havaittavissa halkeamia, joka viittaa perustusten painumiseen (kuva 9). Yleisesti kellaritiloissa ei havaittu kapillaarisen kosteuden aiheuttamaa maalipintojen hilseilyä. Kaivamattomassa tilassa havaittiin maakellarin hajua ja tilan katossa oli näkyvissä rauditusvaurioita (kuva 11). Kattopinta helmeili tiivistyneestä kosteudesta. Tilan nurkassa oli ilmeisesti vanha rengaskaivo tai lähde. Kellaritilojen putkistoissa ja märkätiloissa on mahdollisesti käytetty asbestia, joten tiloihin tulee tehdä haitta-ainetutkimus ja lattioissa olevien halkeamien vuoksi tiloissa tulee

Kuva 9: Alapohjan liitoksissa ja lattioissa oli halkeamia.

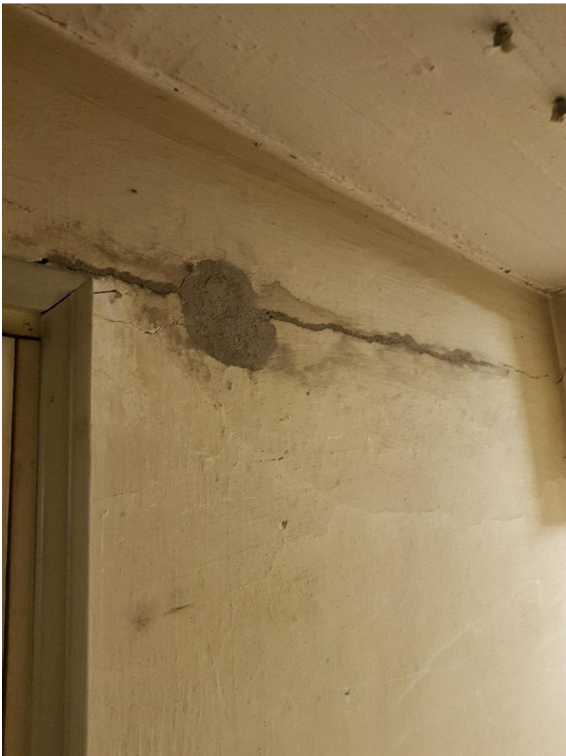
Kuva 10: Halkeama seinässä.

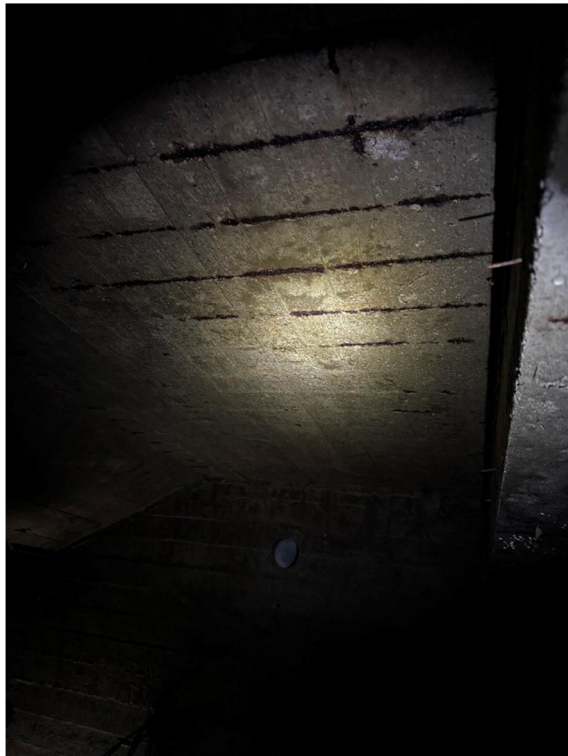
Kuva 11: Välipohjalaatan raudoitusvaurioita.

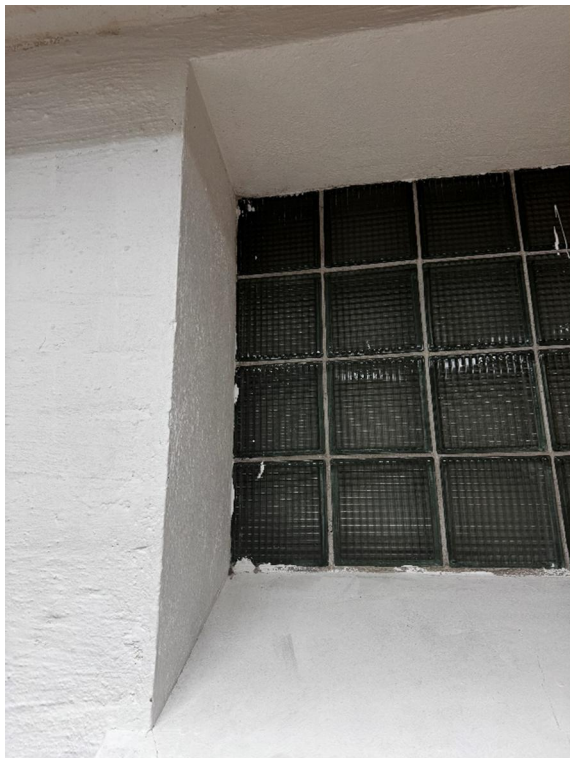
Kuva 12: Lasitiilet poistetaan.

suorittaa radonmittaus. Seinällä olevat lasitiili-ikkunat (kuva 12) suositellaan poistettaviksi energiatehokkuuden parantamiseksi. Kaikille seinä- ja lattiapinnoille suositellaan huoltomaalausta.

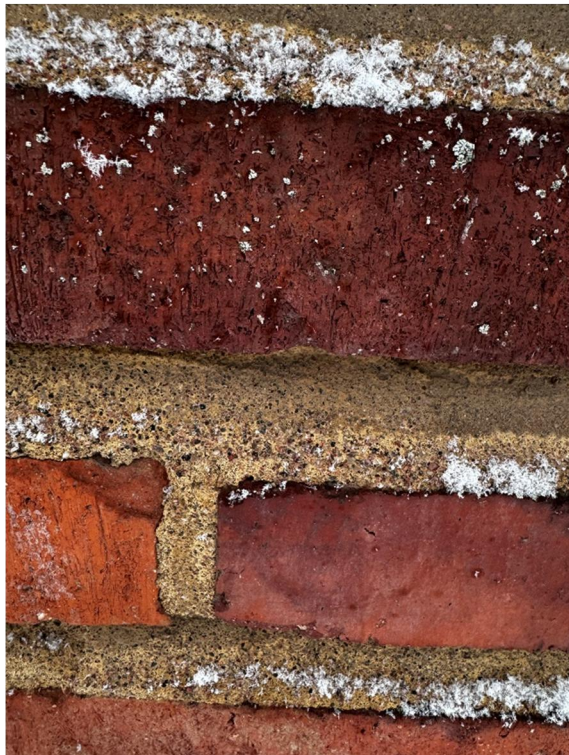
Julkisivut olivat yleisilmeeltään kohtalaisessa kunnossa (kuvat 14-18). Muuraussaumoissa oli havaittavissa vaurioita ja niitä oli osittain korjattu aiemmassa vaiheessa (kuva 19). Julkisivun yläosan rappauksissa (kuva 20) sekä parvekkeiden betonipielissä ja elementeissä havaittiin likaa ja alkavaa punajäkäläkasvustoa. Terastirappaukset olivat huonokuntoiset ja ne tulee uusia. Ikkunoiden tiivistykset olivat pääosin kunnossa. Julkisivurappauksille suositellaan tehtäväksi kopokartoitus mikäli ne todetaan lähestyvän käyttöikänsä loppua. Julkisivun korjaushistoria ei ollut tiedossa raporttia laatiessa. Betoniset parvekkeet ja ulkokatokset (kuvat 21 ja 22) ovat huonossa kunnossa ja ne tulee korjata. Rakenteille suositellaan kuntotutkimusta ennen korjaustyön suunnittelua.

Kuva 19: Muuraussaumoja oli korjattu aiemmassa vaiheessa.

- **Muuraussaumausten uusiminen.**
- **Julkisivun rappausvaurioiden korjaus ja kopokartoitus.**
- **Parvekkeiden ja pääsisäänkäynnin betonivauriokorjaus.**
- **Räystäslistojen raskas betonivauriokorjaus.**

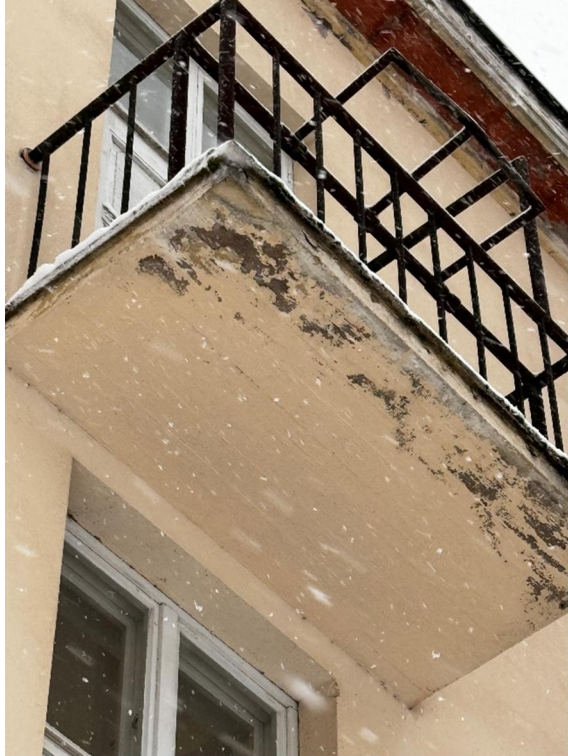
Kuva 21: Parvekelaatan vaurioita.

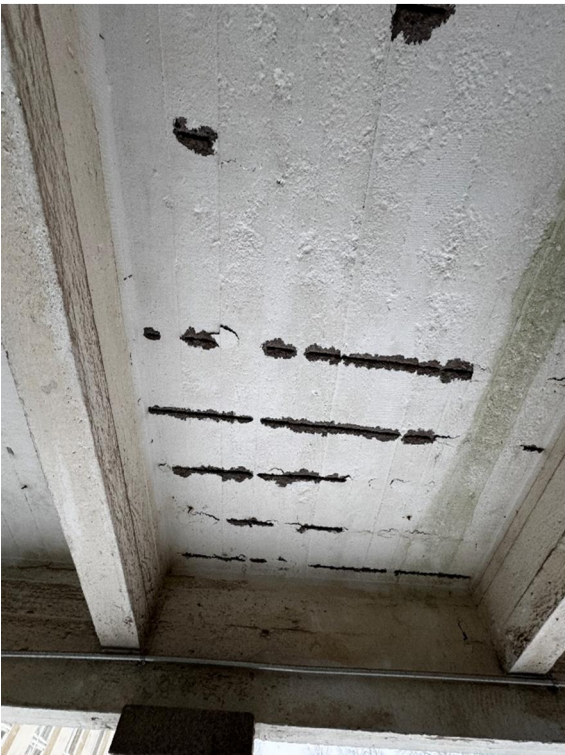
Kuva 22: Sisäpihan sisäänkäynnin katoksen raudoitevaurioita.

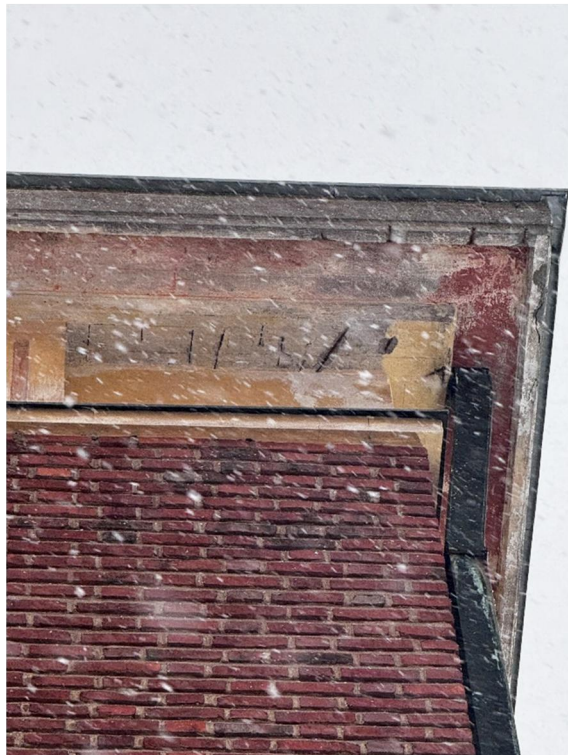
Betonirakenteisissa räystäslistoissa oli havaittavissa raudoitteiden korroosioaurioita ja ne tulee korjata raskaalla betonikorjauksella (kuva 23).

Kuva 23: Räystäslistan vaurioita.

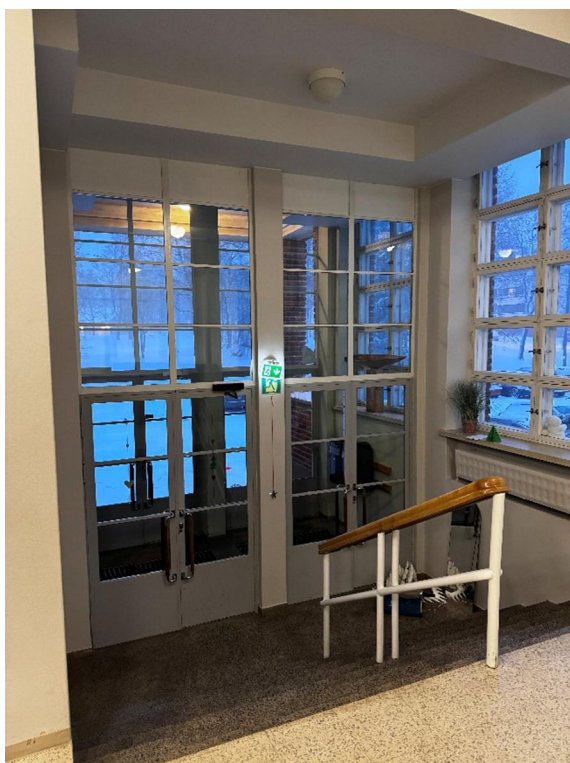
Porraskäytävän ulko-ovet olivat lasitettuja metallirunkoisia ovia (kuva 25). Ovissa oli havaittavissa pintakäsittelyn haalistumista ja ruostetta, ovien toiminnassa ei havaittu puutteita. Yleisten tilojen ulko-ovet olivat puurakenteisia, ovissa oli nähtävissä ikääntymisen merkkejä ja lahovaurioita (kuvat 26-28). Alaosan pellityksissä oli kolhuja ja muita normaalista käyttäjästä johtuvia merkkejä. Kynnyspellitykset olivat pääosin tyydyttävässä kunnossa. Suosittelemme metalliovien vaihtamista nykyaikaisiin Al-oviin tai korjaamista ja puisten ulko-ovien huoltomaalausta.

Kuva 25: Metallirungossa oli pintakäsittely kulunut.

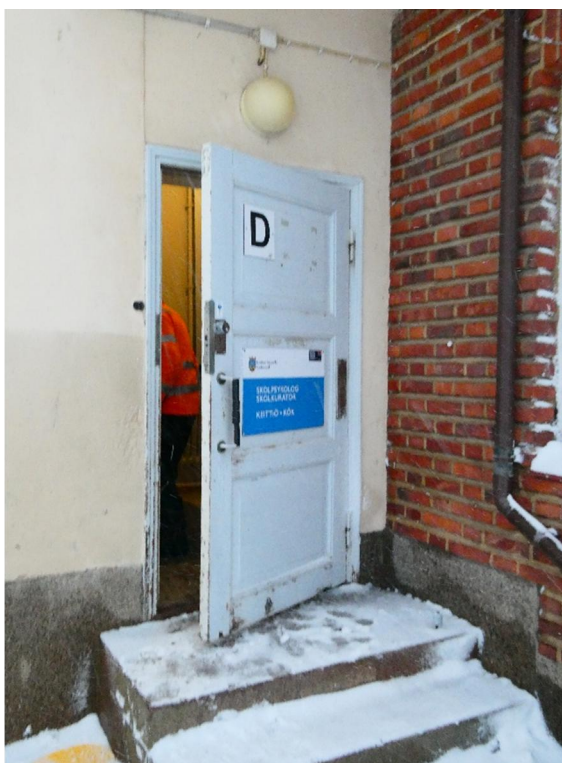
Kuva 26: Yleisten tilojen ulko-ovissa oli maalivaurioita.

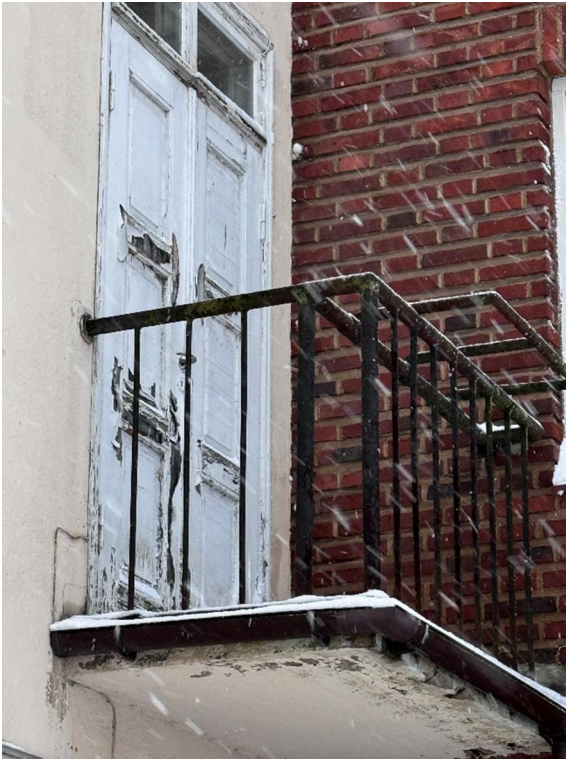
Kuva 27: Parvekkeen oven vaurioita.

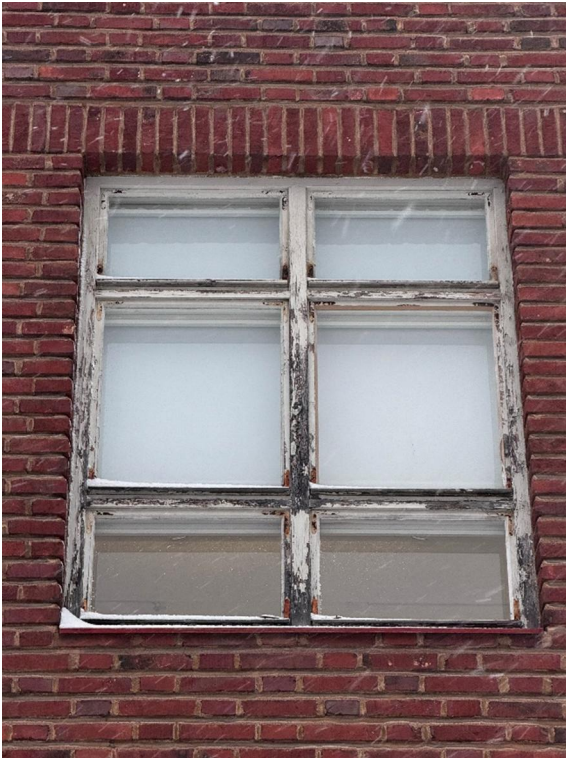
Ikkunat olivat alkuperäisiä 2-lasisia aukeavia puuikkunoita. Ikkunat olivat välttävissä kunnossa ja maalipinnoissa oli nähtävissä maalin hilseilyä. Ikkunoiden tiivisteissä ei havaittu silmämääräisesti puutteita (kuva 30). Ikkunoiden vesipellit olivat pääsääntöisesti hyväkuntoisia (kuva 31), tiivistyksissä julkisivuun havaittiin kuitenkin puutteita (kuva 32). Koska ikkunoissa on suuri määrä ikkunaruujuja ja harkitaan ikkunoiden korjaamista, on suositeltavaa tehdä tarkempi tutkimus ikkunarakenteiden kunnosta kustannussyistä.

Kuva 29: Ikkunakarmit olivat välttävässä kunnossa.

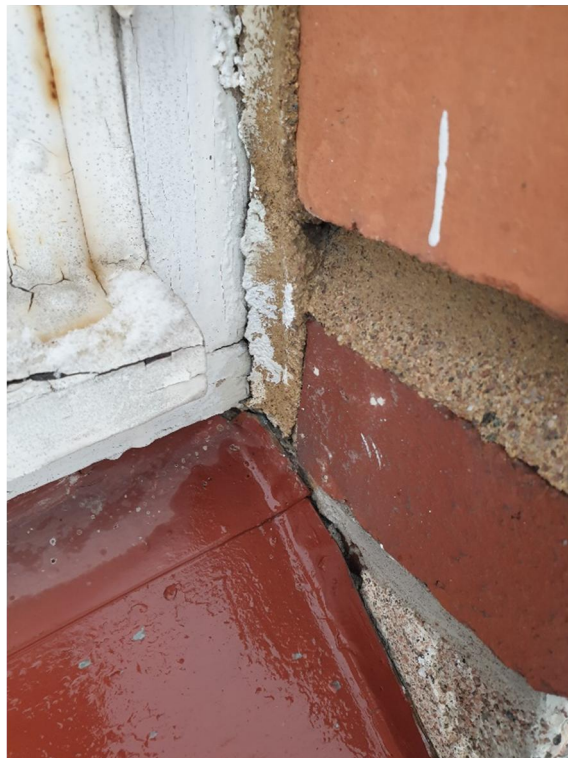
Kuva 32: Vesipeltien tiivistykset olivat puutteellisia.

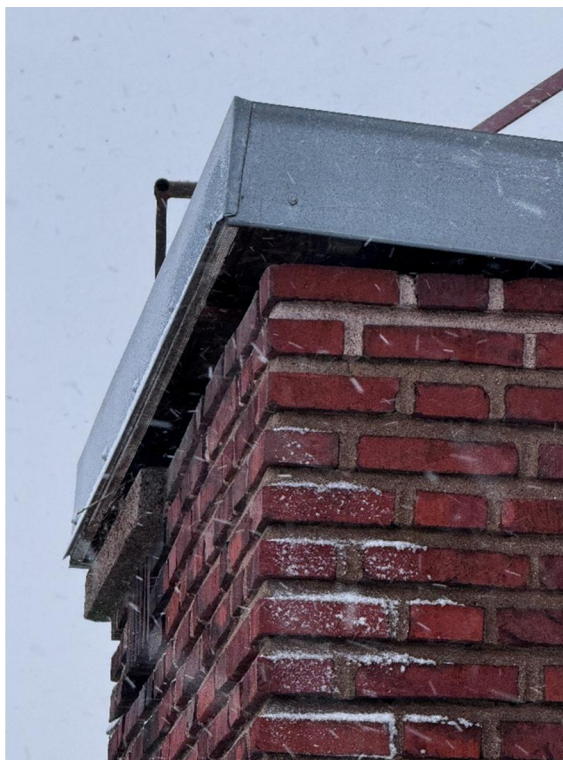
Kuva 34: Irronnut räystäsrakenne.

Vesikatteen pinnan kuntoa ei pystytty arvioimaan katolla olleen lumen vuoksi. Katon korkeamman osan kohdalta räystäsrakenne oli noussut / irronnut ja muodostaa turvallisuusriskin, joten se tulee korjata välittömästi (kuva 34). Asiasta ilmoitettiin huoltomiehelle kohdekäynnin yhteydessä. Vesipeltien tiivistykset julkisivuun olivat paikoin puutteelliset.

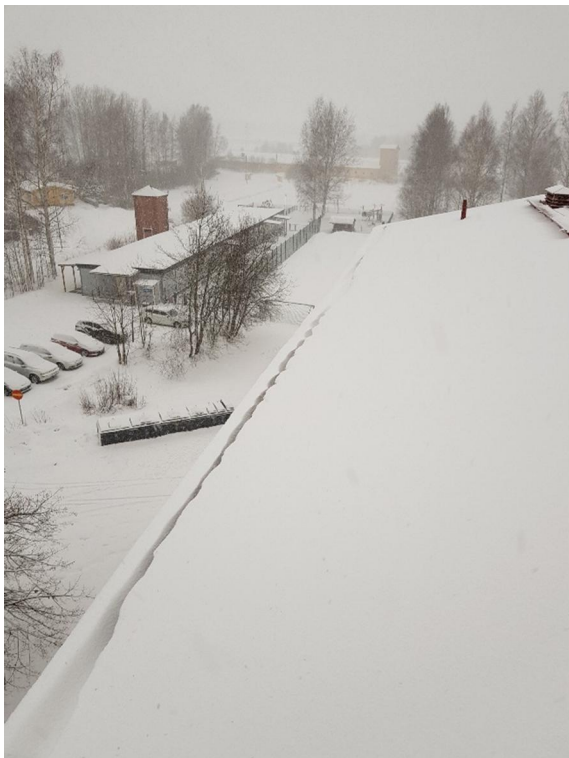
Katolla olevista viemäreiden tuuletusputkista puuttui jäätymissuojat, eikä kulkusilloilla ollut turvakiskoja valjaiden kiinnitystä varten. Myös lumiesteet ja vesipeltien kiinnitykset julkisivuun olivat puutteelliset (kuvat 35 ja 36). Huippuimureiden turvakytkimistä puuttuivat sääsuojat.

Kuva 35: Lumiesteiden määrä oli puutteellinen.

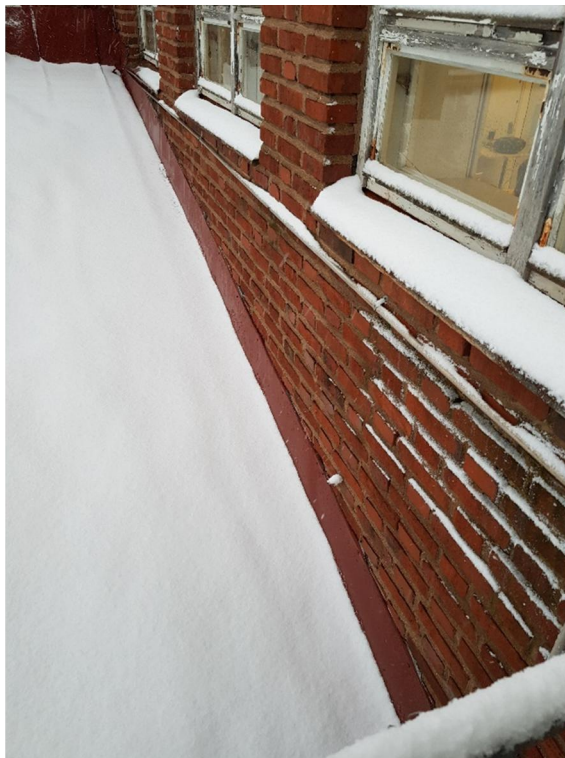
Kuva 36: Vesipellin saumaus julkisivuun oli puutteellinen.

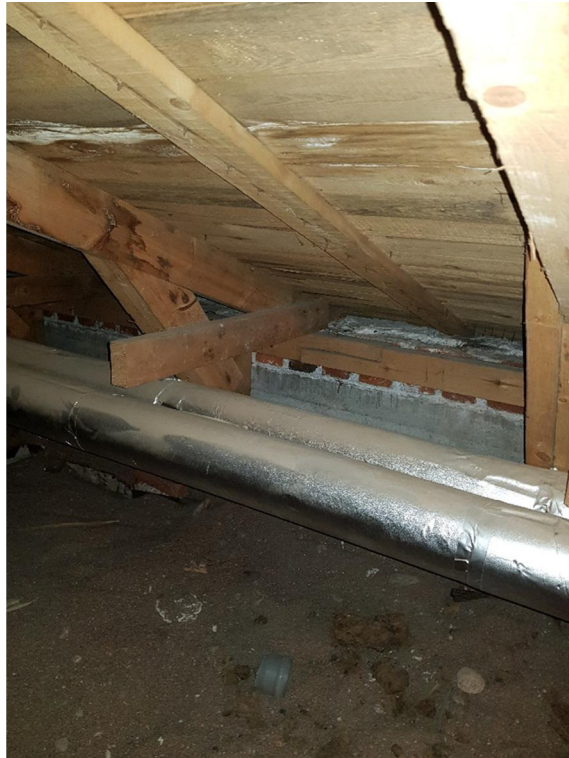
Ullakko-ontelon puurakenteet olivat kohtuullisessa kunnossa, mutta niissä oli nähtävissä paikoittain kosteusvaurioita. Räystäällä ei havaittu tuuletusta eikä tuulenohjaimia (kuva 38). Vesikatossa oli havaittavissa myös paikallinen vesivuoto, joka oli aiheuttanut vaurioita alla olevaan rakenteeseen. Ko. kohtaa on aiemmin paikattu ja siihen on asennettu uusi eriste (kuva 39). Ullakko-onteloon oli asennettu noin 200 mm hiekkakerros. Ullakko-ontelon palosuojaus on tällä hetkellä mahdollisesti puutteellinen. Palopermannon osastointivaatimukset tulee tarkastuttaa paloasiantuntijalla. Suosittelemme palo-osastoinnin tarkastamista ja ullakkotilan lisälämmöneristystä. Ullakolla oli myös runsaasti pieneläinten jätöksiä (kuva 40).

Kuva 38: Räystäällä ei ollut tuuletusta.

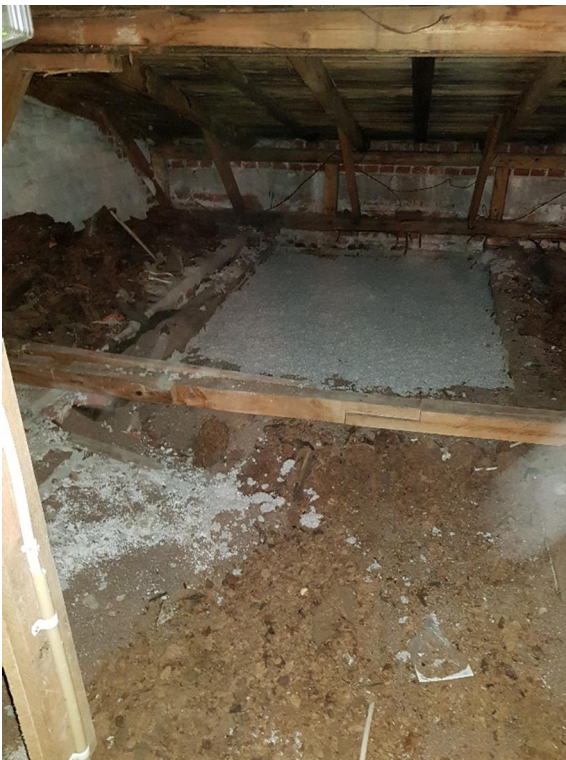
Kuva 39: Vesikattoa oli osittain korjattu

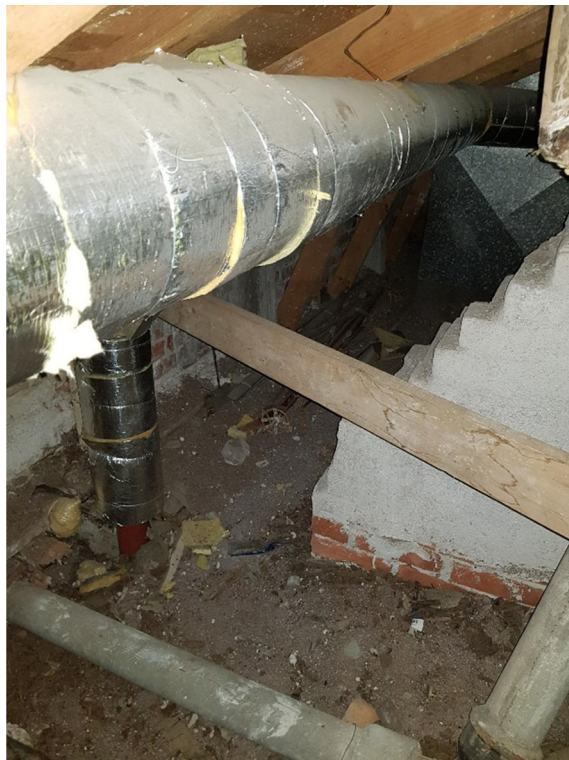
Kuva 40: Ullakkotilassa oli paljon pieneläinjätöksiä.

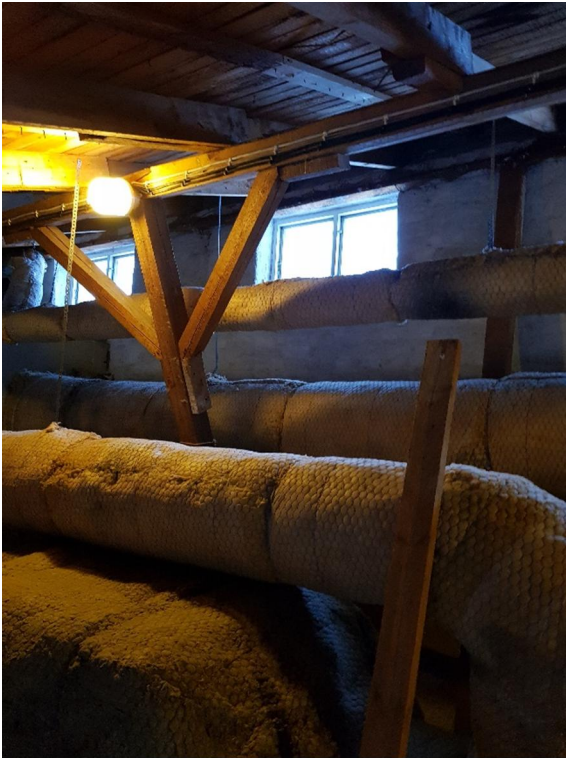
Ullakolla olevien putkien eristyksissä on oletetusti asbestia (kuva 41), joten jos putkistoja puretaan, tulee haitta-ainetutkimukset suorittaa ensin ja tehdä purkusuunnitelma sekä tarvittavat suojaukset sen mukaisesti. Läpivientien tiivistyksissä oli puutteita ja muutamassa kohtaa myös lumi pääsee rakenteisiin (kuva 43). Peltikate oli asennettu suoraan aluslaudoituksen päälle. Ullakolla oli myös palo-osastoitu IV-konehuone, joka oli hyvässä kunnossa (kuva 44).

Kuvat 41: Putkien eristeissä on oletetusti asbestia

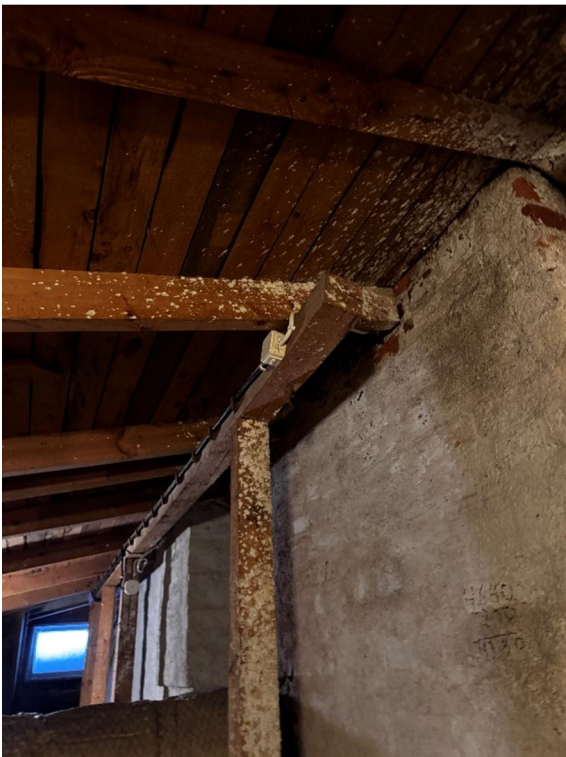
Kuva 43: Lunta oli satanut sisään.

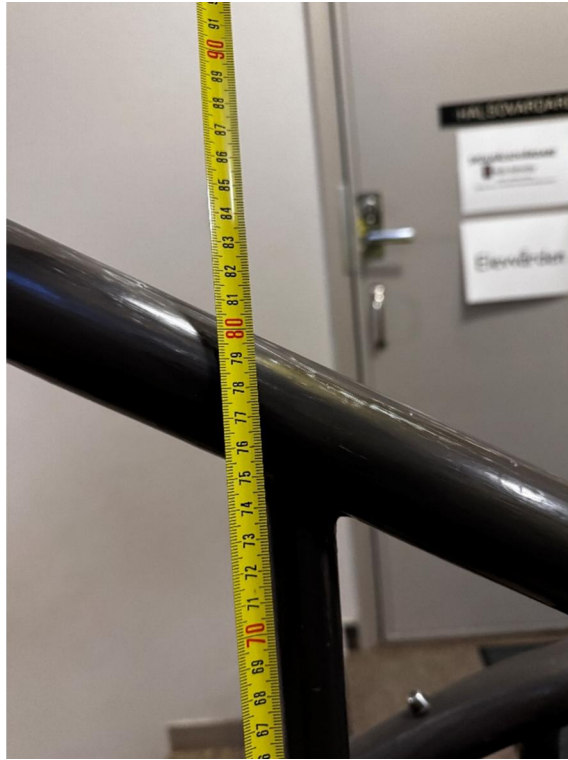
Kuva 46: Kaide oli liian matala.
