## Rapport om förutsättningar för reparation

Objekt: Kullas huvudbyggnad  
Adress: Slipvägen 22, 07780 HÄRPE  
Fastighetsnummer: 434-442-4-114  
Ägare: [REDACTED]

31.8.2021

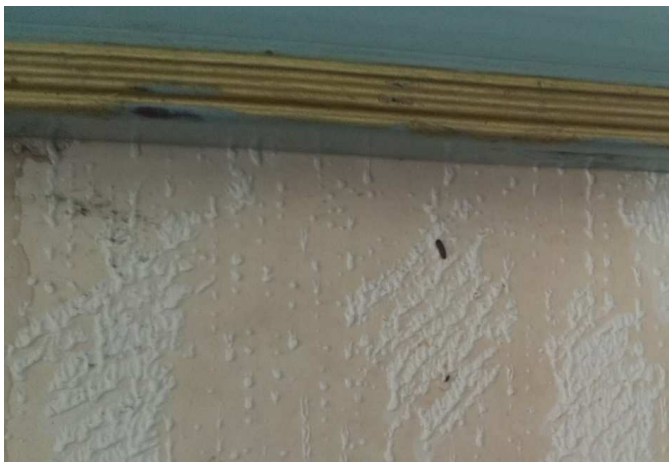
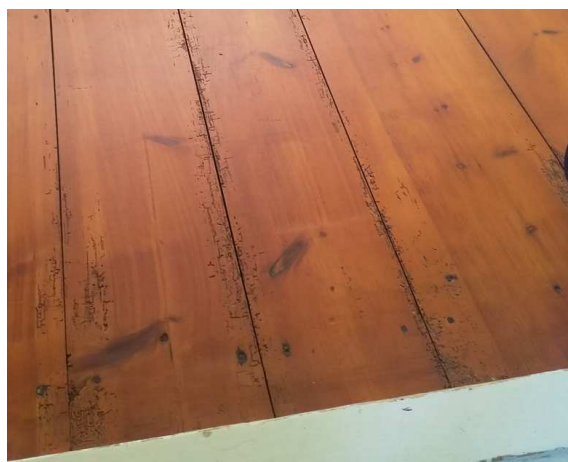
*Golvbjälklaget:* I praktiken är hela byggnadens golvbjälklag skadat och otryggt och bör därför rivas. De äldsta delarna har massiva golvbalkar, på vilka det direkt monterats golvplankor. Både balkar och golvplankor har under många år förstörts av insekter (små skalbaggar, se bild). Det finns stora sättningar i golvbjälklaget och det böjs kraftigt vid användning. Vissa nyare delar är gjorda med markfast golv eller med extremt lågt ventilationsutrymme under golvet. Dessa golvbjälklag har skadats av markfukt och dålig ventilerings.

*Bild: Insekt som skadat husets konstruktioner samt spår av skadorna (på golvplankor)*

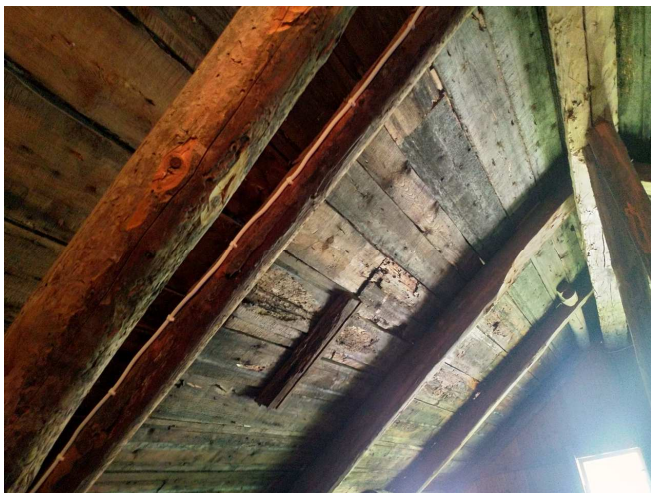
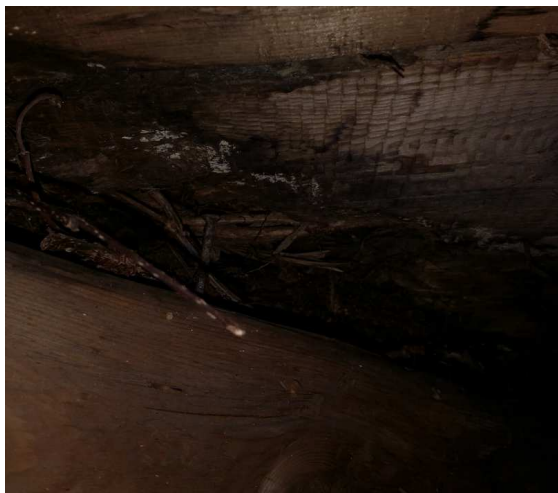
**Övre bjälklaget och vattentaket:** Sannolikt är inga bärande takstolar ursprungliga, men en del torde vara från början av 1900-talet, då huset har höjts. Efter detta har takkonstruktionerna delvis bytts ut och reparerats. Antagligen har en del av de äldre bärande takkonstruktionerna kapats, vilket delvis har lett till sättningar i vattentaket. Trots att reparationer har gjorts är många takkonstruktioner i dåligt skick. Huset har ett bräd- och pärttak, på vilket man kring 1970 monterat ett korrugerat plåttak. På vindsvåningen har man installerat sommarrum, men konstruktionerna kring dessa (isolering, luftspalter) har sannolikt monterats på ett sätt som förorsakat tydliga skador på de gamla konstruktionerna.

*Bilder: Takbjälklaget och dess skador*

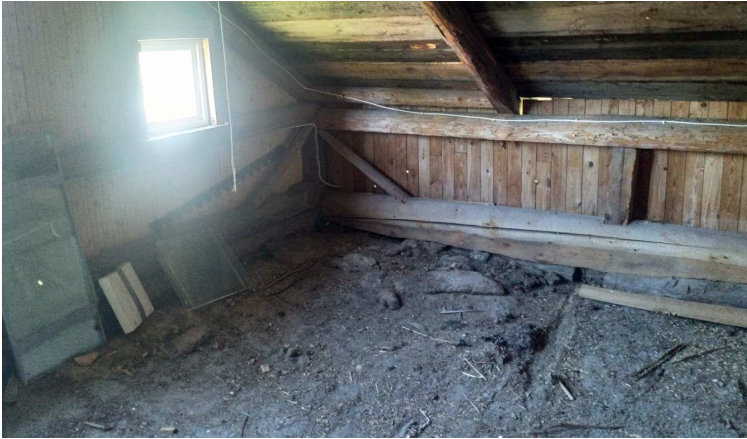
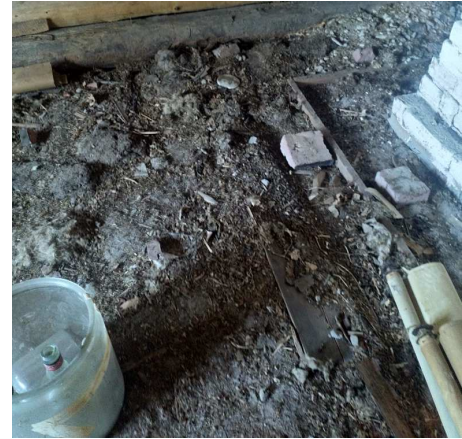
Bilder: Mellanbjälklaget

**Mellanbjälklaget:** Det verkar som om det i något skede rivits en bärande linje i huset, vilket har lett till att en del av mellantaket rasat in för en tid sedan. Mellanbjälklaget lyftes då upp och reparerades delvis, men

konstruktionernas hållbarhet är fortfarande mycket osäker. Mellanbjälklaget är försett med isolering av moss/sågspån och dylikt, som med tiden tryckts ihop och tappat en del av sin isolerande förmåga.
