## BONGAN LINNA

### RAKENNUSHISTORIALLINEN SELVITYS

LOVIISA 30.7.2019, *TÄYDENNETTY 16.8.2019*

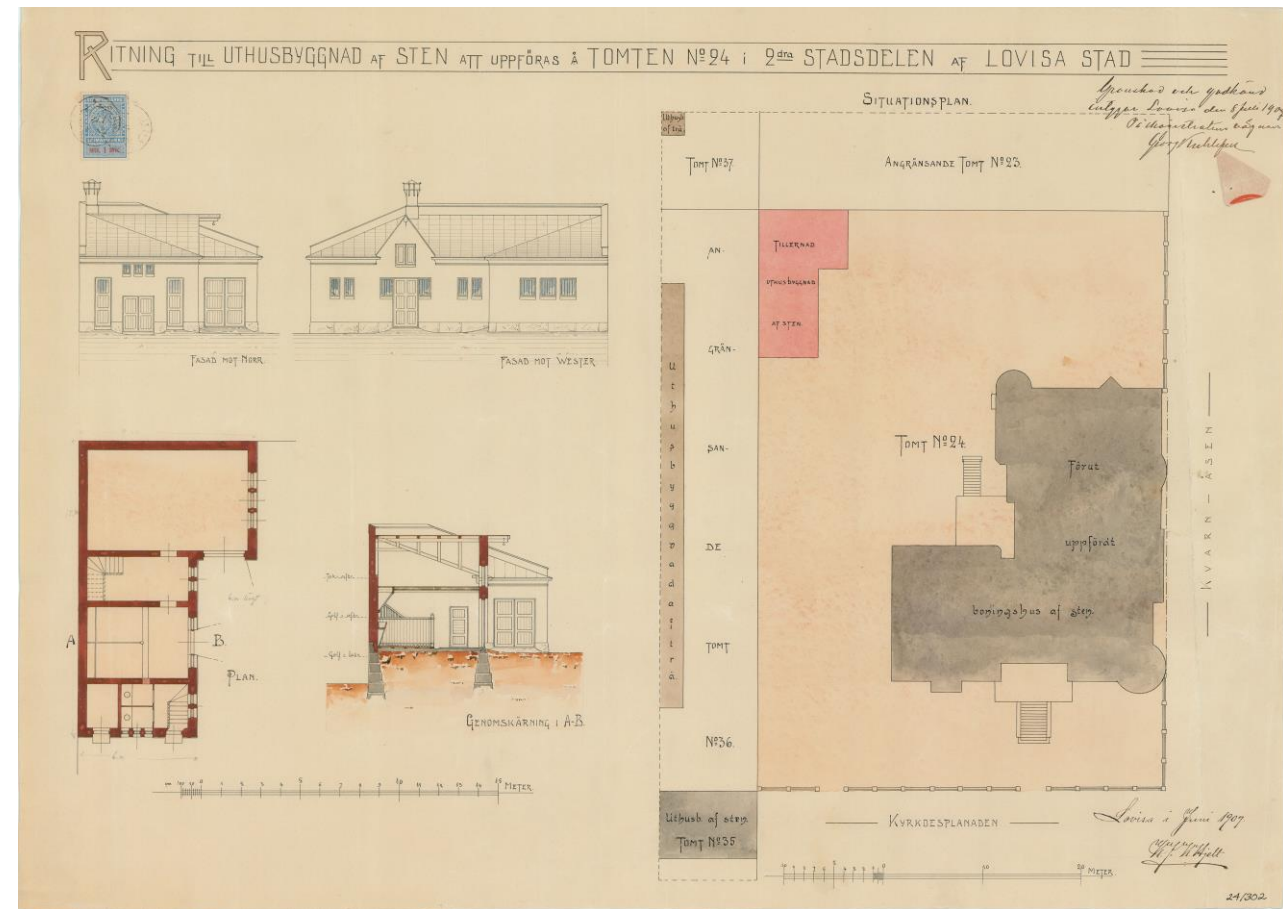
Kuva 10.  
Villa Lovenetzky'n piharakennus. Tontin kulmaan L-muotoon sijoitettu piharakennus on laajennettu myöhemmin U-muotoiseksi.

Rakennuksen vieressä sijaitseva kivistä piharakennus on rakennettu samaan aikaan Villa Lovenetzkyyn kanssa (kts. kuva 10). Alun perin L-mallinen rakennus laajennettiin myöhemmin U-malliseksi, laajennuksen ajankohdasta ei ole tietoa. Laajennus on tehty samaan tyyliin alkuperäisen osan kanssa. On mahdollista, että laajennus on tehty samalla kun villaan on asennettu lämmitysjärjestelmä (vuoden 1924 suunnitelmiin on lisätty lämpöpattereita). Vielä vuoden 1924 asemapiirroksessa laajennusta ei kuitenkaan ole esitetty. Rakennus on sisältänyt käymälätiloja, tallin kahdella pilttuulla ja varastotilaa.

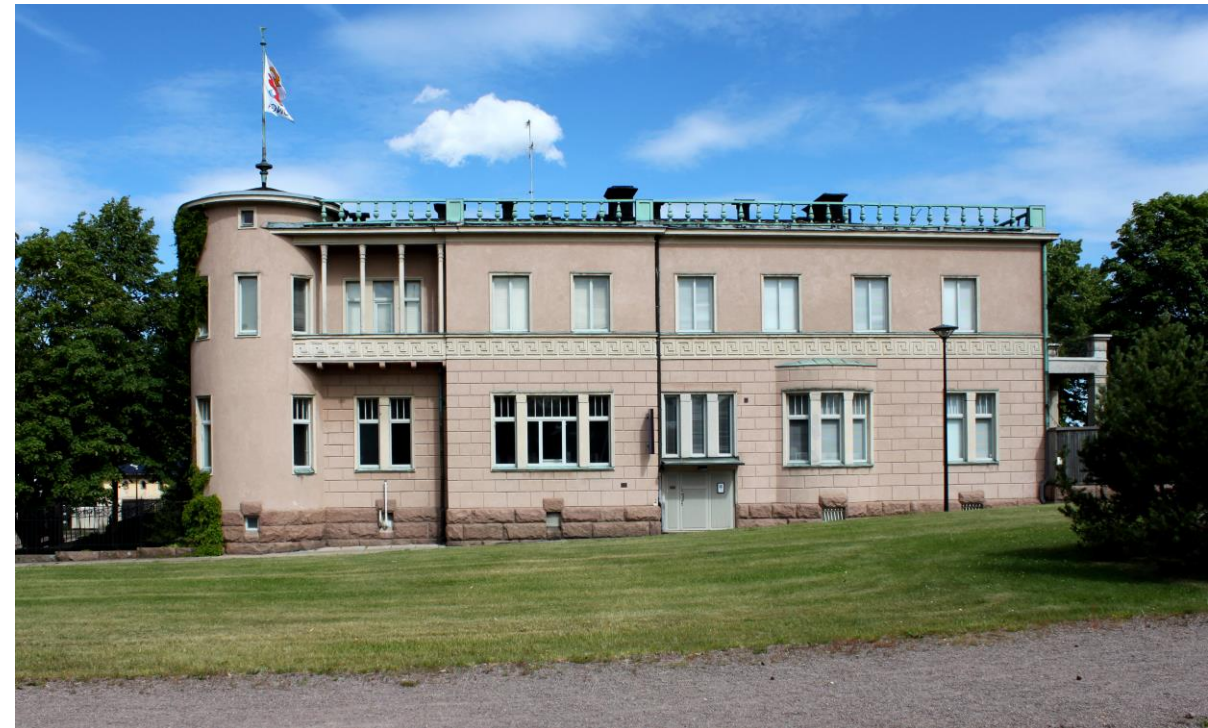
Kuva 30.  
Länsijulkisivu. Keksellä oleva ulko-ovi on puhkottu 60-luvun muutoksien yhteydessä. Ovi on uusittu äskettäin, samoin kellarin ulko-ovi.

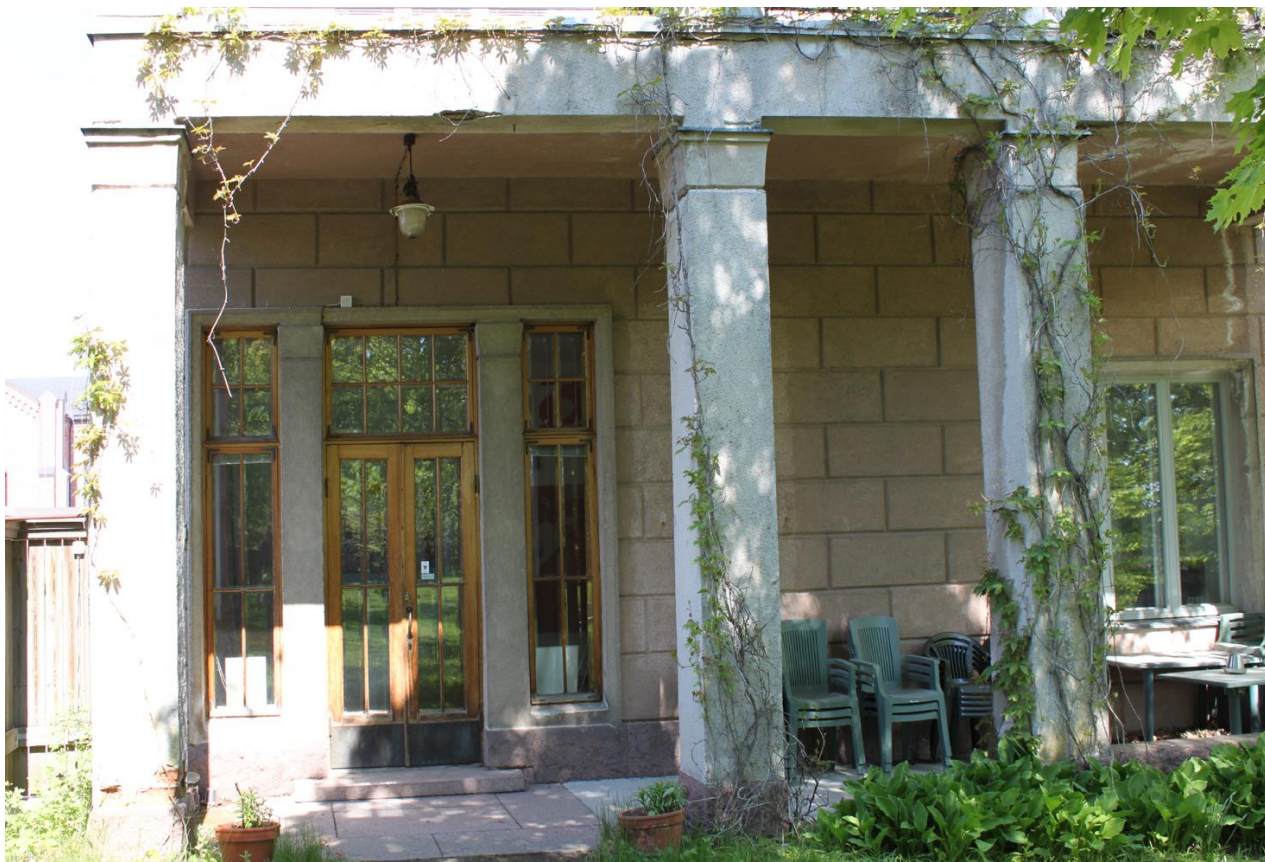
Rakennuksen ikkunat ovat pääosin maalattuja puuikkunoita. Niitä kunnostettiin aluksi nykyisen omistajan toimesta, sitten päädyttiin lisäämään alumiini-ikkuna nykyisen ikkunan ulkopuolelle. Myös talvipuutahan tammisten ikkunoiden ulkopuolelle on lisätty alumiini-ikkunat. Maalattu alumiiniprofiili ei ole rakennukselle luontainen, mutta toteutus on profiililtaan, sävyltään ja viimeistelyltään alumiini-ikkunaksi onnistunut.

Kuva 29.  
Pihan puolen parvekkeen alla on tammiovi ja ikkunat sekä alumiinipintainen ikkuna.

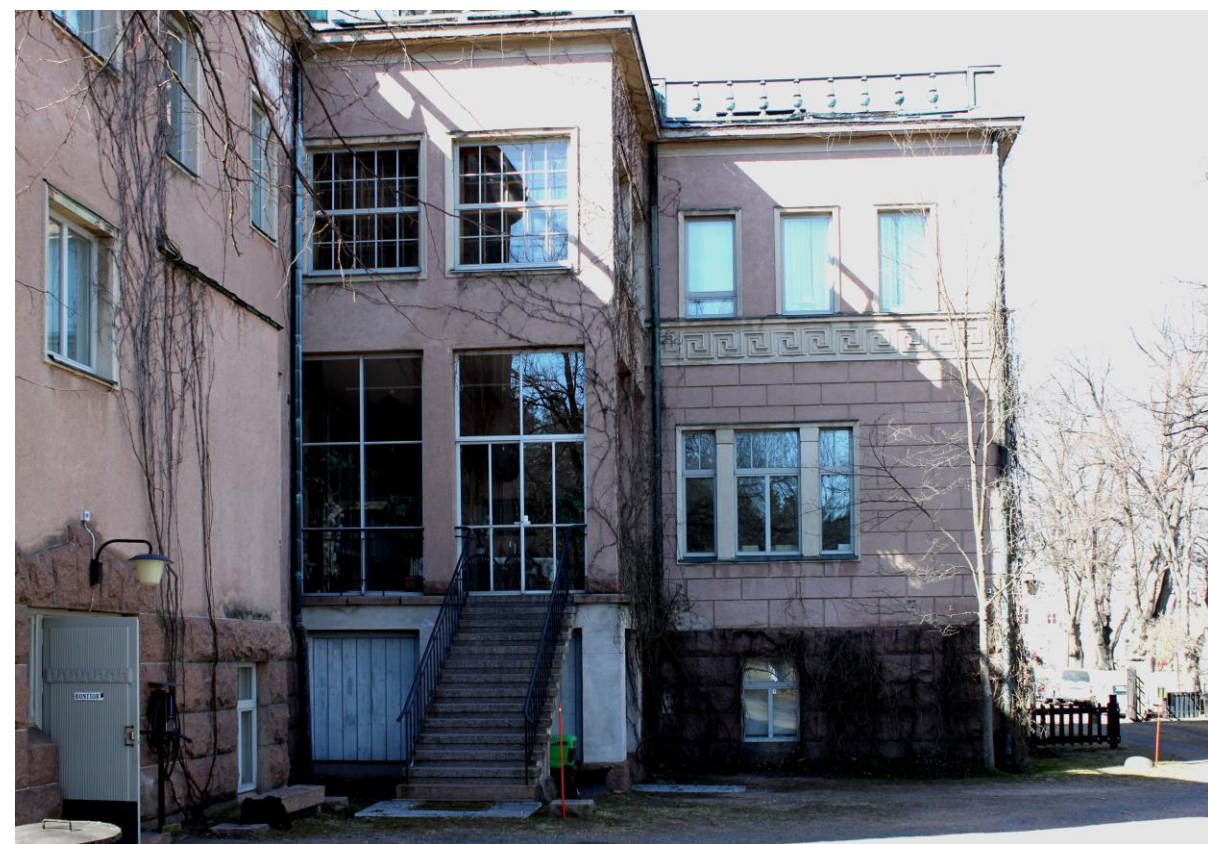
Kuva 31.  
Pihanpuolen sisänurkka. Avokuisti on lasitettu nykyisten omistajien toimesta. Sen päällä on talvipuutarha. Vasemmalla uusittu ovi, joka johtaa kellarin kautta sisätiloihin.

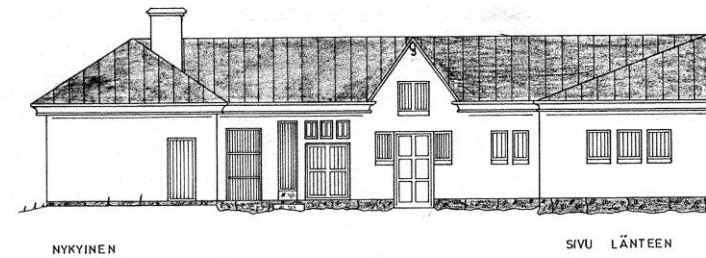
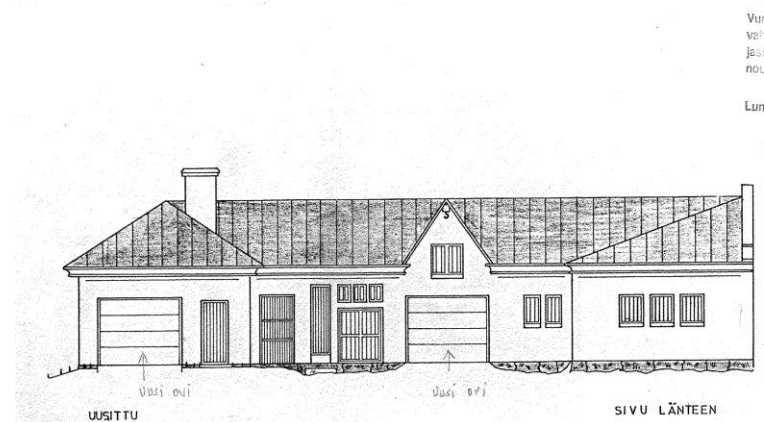
Vuoden 1985 muutospiirustuksessa piharakennuksen julkisivua on muutettu puhkomalla länsijulkisivuun kaksi autotalliovea, toinen entisen hevostallin oven paikalle (Rak.m. Heikki Ojala). Nosto-ovimalliset ovet eivät kunnioita rakennuksen alkuperäistä asua, vaan heikentävät rakennuksen arkkitehtonista kokonaisuutta.

Kuva 33.  
Vuoden 1985 muutospiirustus; 2 autotalliovea, oikeanpuoleinen entisen hevostallin kohdalle.

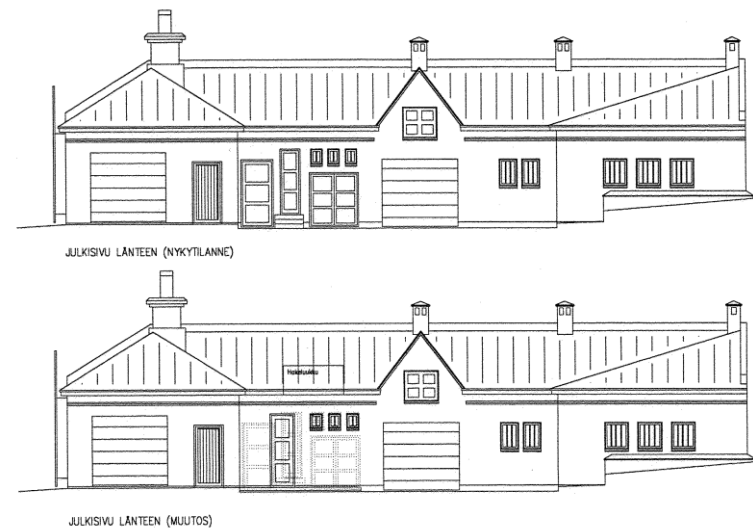
Vuonna 2001 rakennuksen aukotusta on vähennetty muuraamalla kaksi oviaukkoa umpeen (Rak.m. Jan-Erik Bäckman). Tämä liittyy lämmitysjärjestelmän muutokseen, kun öljylämmitys vaihtui hakelämmitykseen.

Kuva 34.  
Piharakennuksen muutokset vuonna 2001, hakepoltinta varten tehdään lattiaan syvennys, julkisivun aukkoja muurataan umpeen.

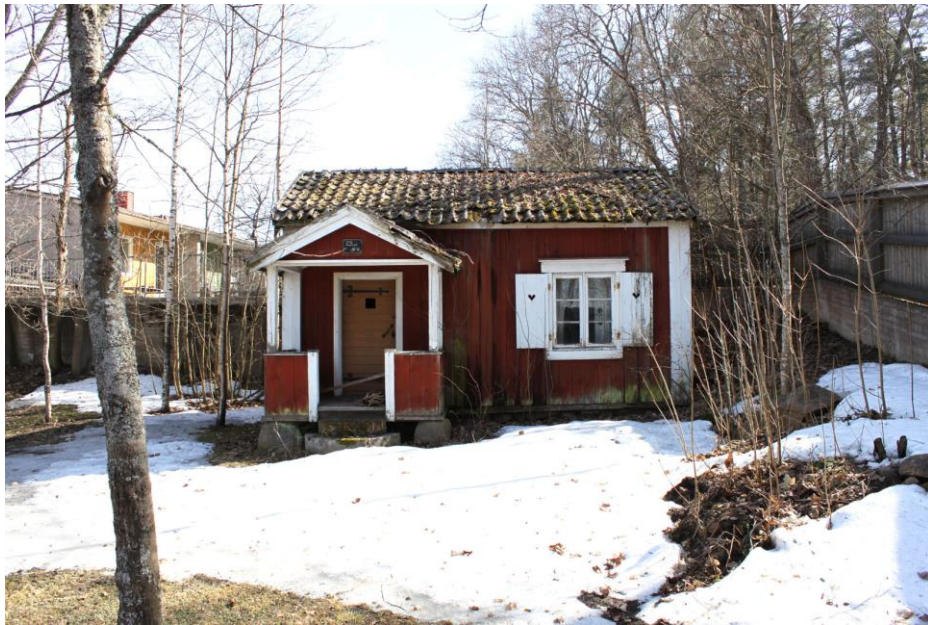
Rakennus on pahoin lahonnut piipun läpiviennin kautta tulleen veden kautta. Toisaalta rakennus on rinteessä ja ylärinteen puolella ei sokkelia ole juurikaan. Lisäksi rakennus on hyvin lähellä takana olevaa, tontin rajalle tehtyä betonimuuria, takaseinästä hirret ovatkin lahonneet osin kokonaan.

Kuva 35.  
Pihan perällä oleva puinen rakennus.

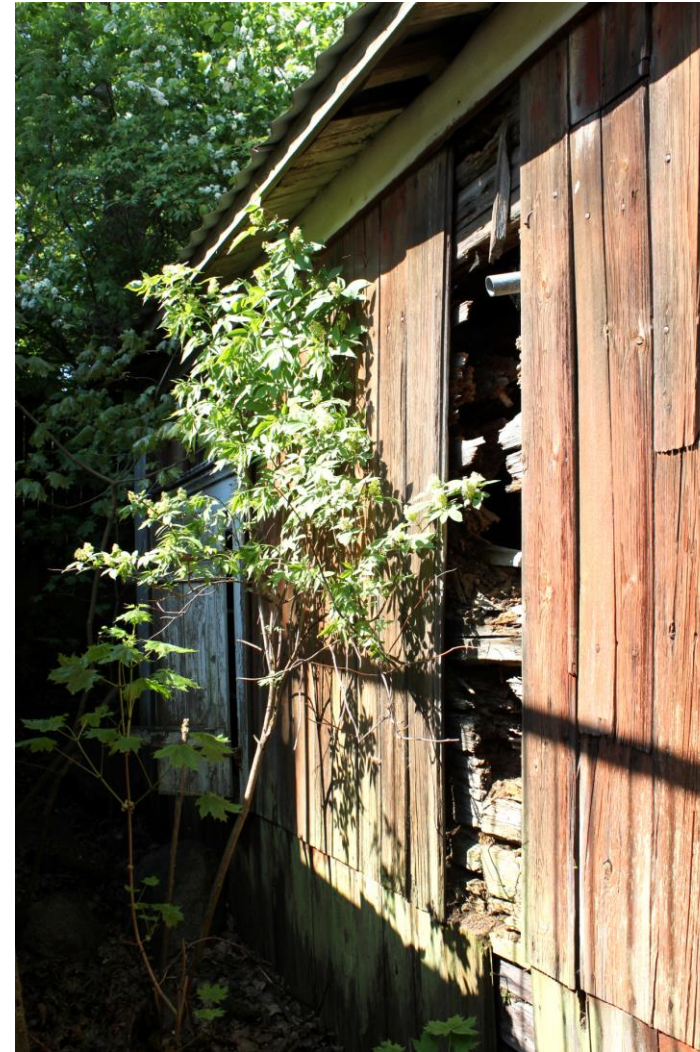
Kuva 37.  
Puisen rakennuksen takajulkisivu ja katto ovat pahoin lahonneet.

Pihan perällä oleva tontin vanhin rakennus on kaunis fragmentti ilmeisesti 1800-luvulta, mutta valitettavan pahoin vaurioitunut erityisesti takajulkisivun osalta.
