TUTKIMUSRAPORTTI

LOVIISA

Loviisan maalinnoitus

Chiewitzinkadun maalinnoituksen tarkkuusinventointi 2017

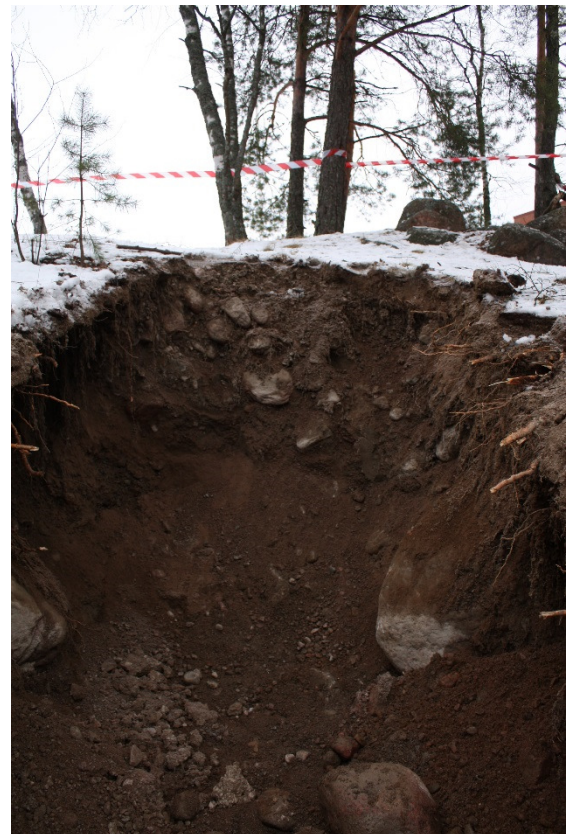
Koeojan luoteisosassa eli koillis-lounaissuuntaisessa vallissa todettiin päällimmäisenä hiekkakerros, jonka alta tuli kivien sekainen sora. Vallin pohjalla oli suurista kivistä muodostuva kerros ja niiden välissä oli paikoin savea soran seassa (ks. kartta s. 15). Kivet olivat puhtaan pohjasoran päällä ja niiden tulkittiin olevan todennäköisesti vallin perustuskiviä. Kivet rajautuivat vallin sisäsvun alareunaan. Valliin käytetyssä maa-aineksessa havaittiin vain pari tiilenpalasta, muuten hiekka- ja sorakerrokset olivat täysin löydöttömiä.

AKDG5145:8 Koeojan pohjoispään profiili. Kuvassa erottuu ojan molemmilla reunoilla pohjalla sijainneita isoja kiviä. Etelästä. Kuva Katja Vuoristo.
