## BONGAN LINNA

### RAKENNUSHISTORIALLINEN SELVITYS

LOVIISA 30.7.2019, TÄYDENNETTY 16.8.2019

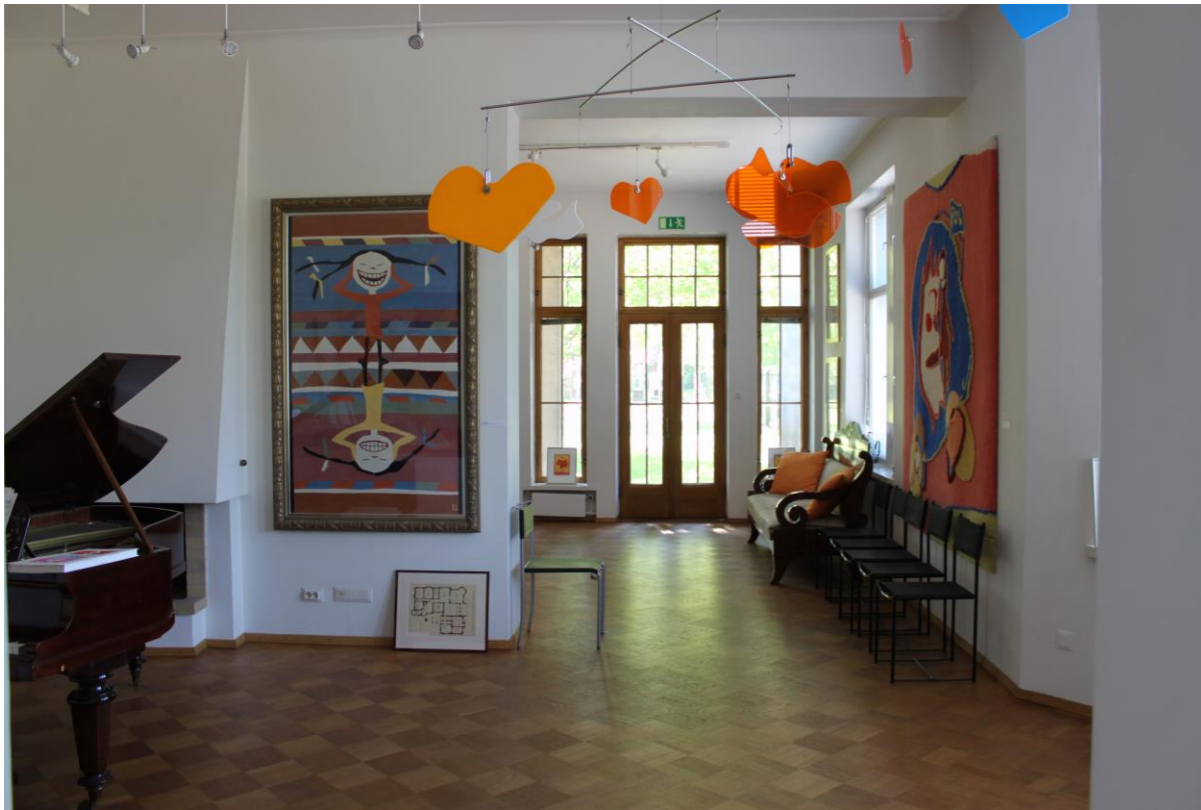
Kuva 19.  
Näkymä 1. kerroksen eteläsiivestä parvekkeen alta kohti pihaa. Tiloissa vuokralla olleen sosiaalitoimiston aikaiset väliseinät on purettu. Vasemmalla oleva avotakka on tehty luultavasti 60-luvulla.

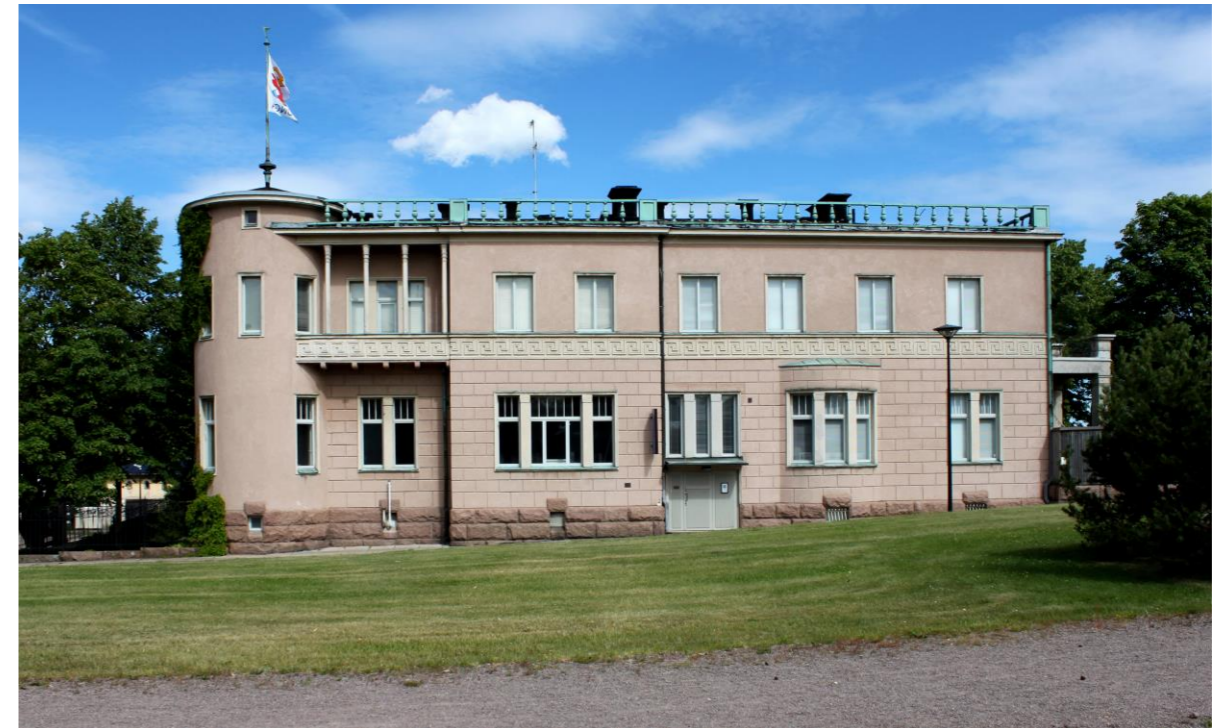
Kuva 30.  
Länsijulkisivu. Keksellä oleva ulko-ovi on puhkottu 60-luvun muutoksien yhteydessä. Ovi on uusittu äskettäin, samoin kellarin ulko-ovi.

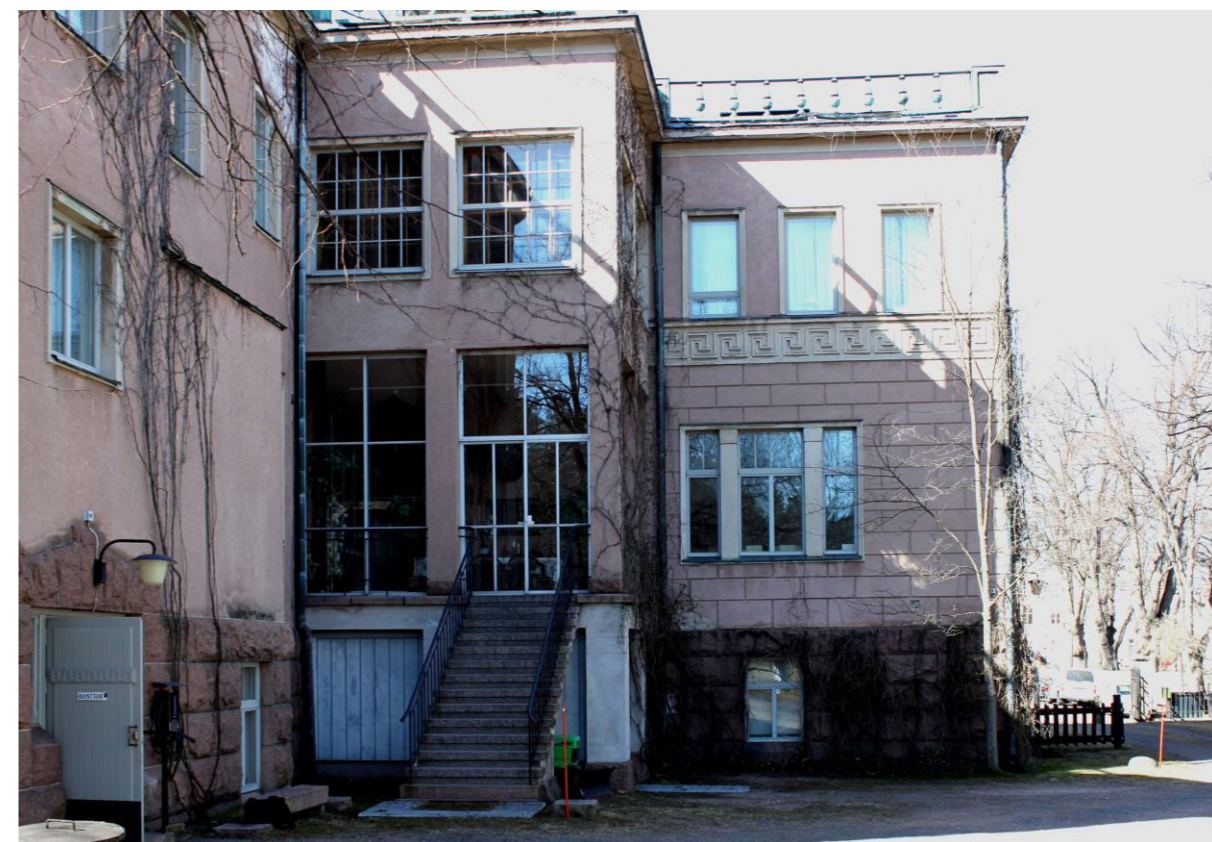
Kuva 31.  
Pihanpuolen sisänurkka. Avokuisti on lasitettu nykyisten omistajien toimesta. Sen päällä on talvipuutarha. Vasemmalla uusittu ovi, joka johtaa kellarin kautta sisätiloihin.

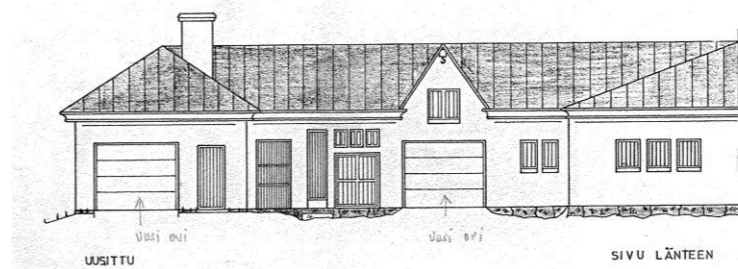
Vuoden 1985 muutospirustuksessa piharakennuksen julkisivua on muutettu puhkomalla länsijulkisivuun kaksi autotalliovea, toinen entisen hevostallin oven paikalle (Rak.m. Heikki Ojala). Nosto-ovimalliset ovet eivät kunnioita rakennuksen alkuperäistä asua, vaan heikentävät rakennuksen arkkitehtonista kokonaisuutta.

UUSITTU SIVU LÄNTEEN  
Kuva 33.  
Vuoden 1985 muutospirustus; 2 autotalliovea, oikeanpuoleinen entisen hevostallin kohdalle.

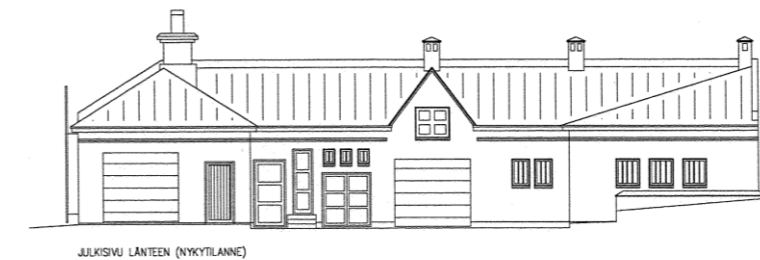
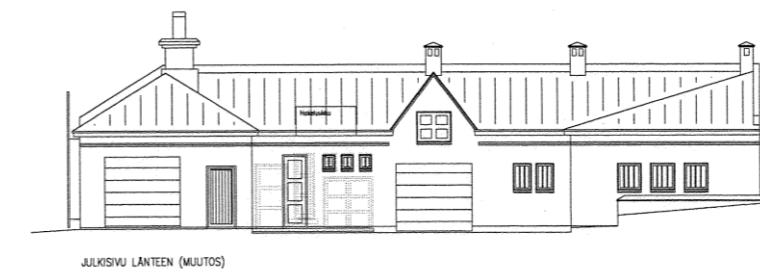
Vuonna 2001 rakennuksen aukotusta on vähennetty muuraamalla kaksi oviaukkoa umpeen (Rak.m. Jan-Erik Bäckman). Tämä liittyy lämmitysjärjestelmän muutokseen, kun öljylämmitys vaihtui hakelämmitykseen.

JULKISIVU LÄNTEEN (NYKYTILANNE)  
JULKISIVU LÄNTEEN (MUUTOS)  
Kuva 34.  
Piharakennuksen muutokset vuonna 2001, hakepoltinta varten tehdään lattiaan syvennys, julkisivun aukkoja muurataan umpeen.

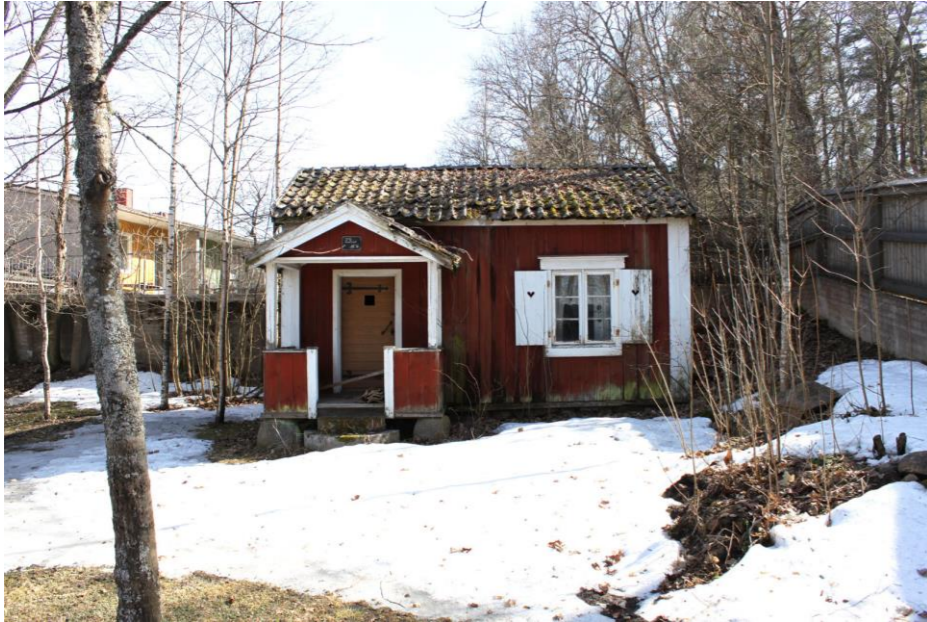
Rakennus on pahoin lahonnut piipun läpiviennin kautta tulleen veden kautta. Toisaalta rakennus on rinteessä ja ylärinteen puolella ei sokkelia ole juurikaan. Lisäksi rakennus on hyvin lähellä takana olevaa, tontin rajalle tehtyä betonimuuria, takaseinästä hirret ovatkin lahonneet osin kokonaan.

Kuva 35.  
Pihan perällä oleva puinen rakennus.

Pihan perällä oleva tontin vanhin rakennus on kaunis fragmentti ilmeisesti 1800-luvulta, mutta valitettavan pahoin vaurioitunut erityisesti takajulkisivun osalta.

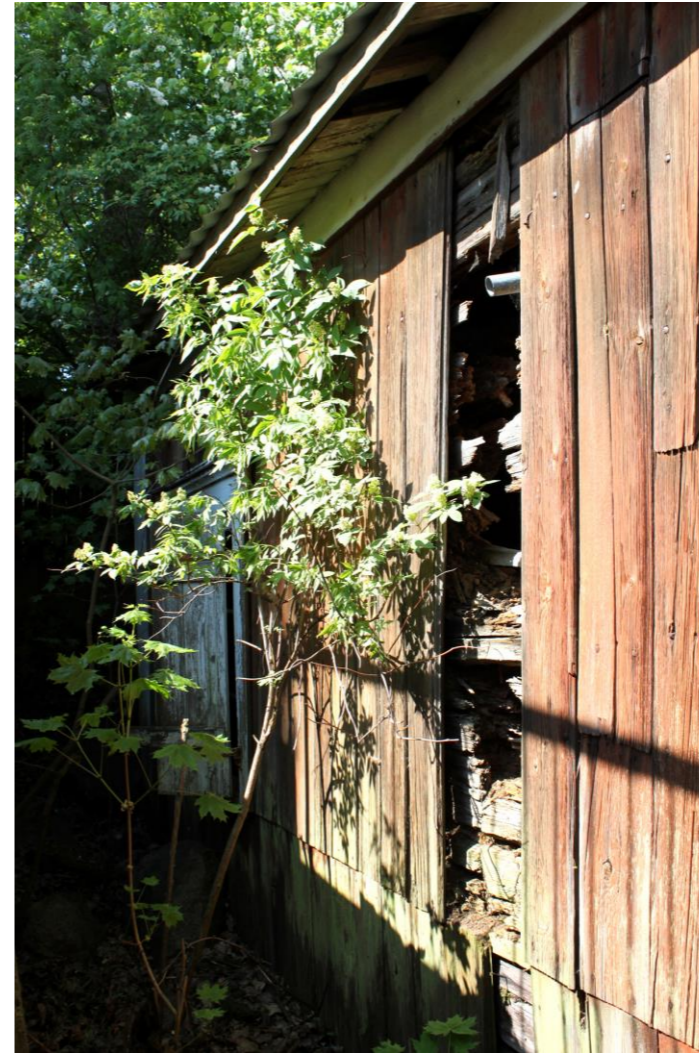
Kuva 37.  
Puisen rakennuksen takajulkisivu ja katto ovat pahoin lahonneet.
