## TUTKIMUSRAPORTTI

# LOVIISA

## Loviisan maalinnoitus

Chiewitzinkadun maalinnoituksen tarkkuusinventointi 2017

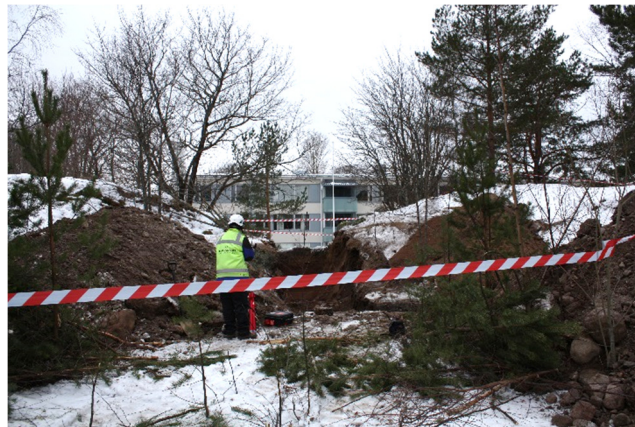
AKDG5145:6 Koeojan koillis-lounaissuuntainen osa on kaivettu vallissa olevan osittain tuhoutuneen kohdan poikki. Koillisesta. Kuva Katja Vuoristo.

| Kuvanro | Aihe | Kuvaussuunta | Kuvaaja |
|---|---|---|---|
| AKDG5145:6 | Koeojan koillis-lounaissuuntainen osa on kaivettu vallissa olevan osittain tuhoutuneen kohdan poikki. | Koillisesta | Katja Vuoristo |

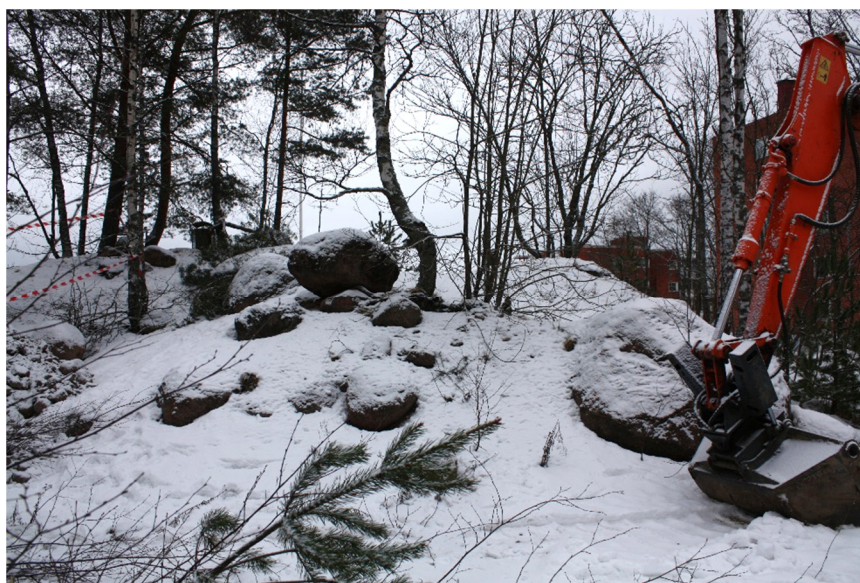
AKDG5145:17 Vallin koillispäähän on kasattu myöhemmin kiviä ja maata. Osa vallista jäänee maakasan alle. Etelästä. Kuva Katja Vuoristo.

| Kuvanro | Aihe | Kuvaussuunta | Kuvaaja |
|---|---|---|---|
| AKDG5145:17 | Vallin koillispäähän on kasattu myöhemmin kiviä ja maata. Osa vallista jäänee maakasan alle. | Etelästä | Katja Vuoristo |

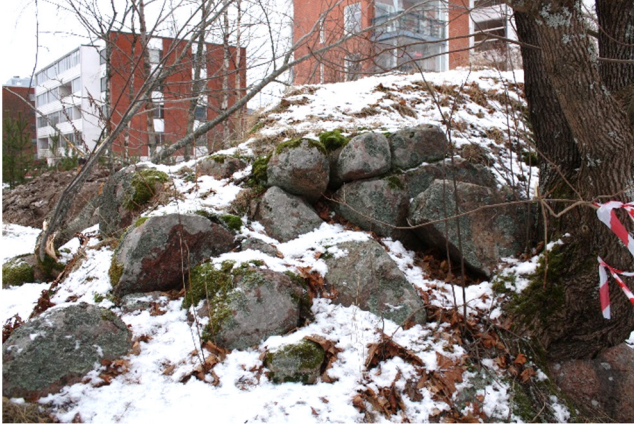
AKDG5145:13 Vallin lounais- eli ulkosivun puolustusmuuria oli säilynyt muutamassa kohdassa pari kivikerrosta. Pohjoisempi osa. Lännestä. Kuva Katja Vuoristo.

| Kuvanro | Aihe | Kuvaussuunta | Kuvaaja |
|---|---|---|---|
| AKDG5145:13 | Vallin lounais- eli ulkosivun puolustusmuuria oli säilynyt muutamassa kohdassa pari kivikerrosta. Pohjoisempi osa. | Lännestä | Katja Vuoristo |

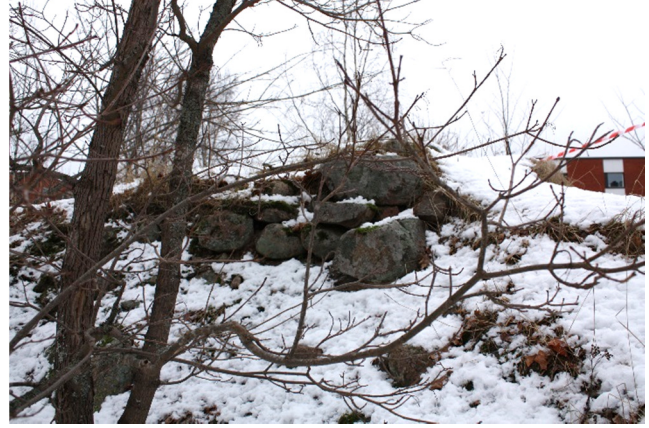
AKDG5145:15 Vallin lounais- eli ulkosivun puolustusmuuria oli säilynyt muutamassa kohdassa pari kivikerrosta. Eteläisempi osa. Lännestä. Kuva Katja Vuoristo.

| Kuvanro | Aihe | Kuvaussuunta | Kuvaaja |
|---|---|---|---|
| AKDG5145:15 | Vallin lounais- eli ulkosivun puolustusmuuria oli säilynyt muutamassa kohdassa pari kivikerrosta. Eteläisempi osa. | Lounaasta | Katja Vuoristo |

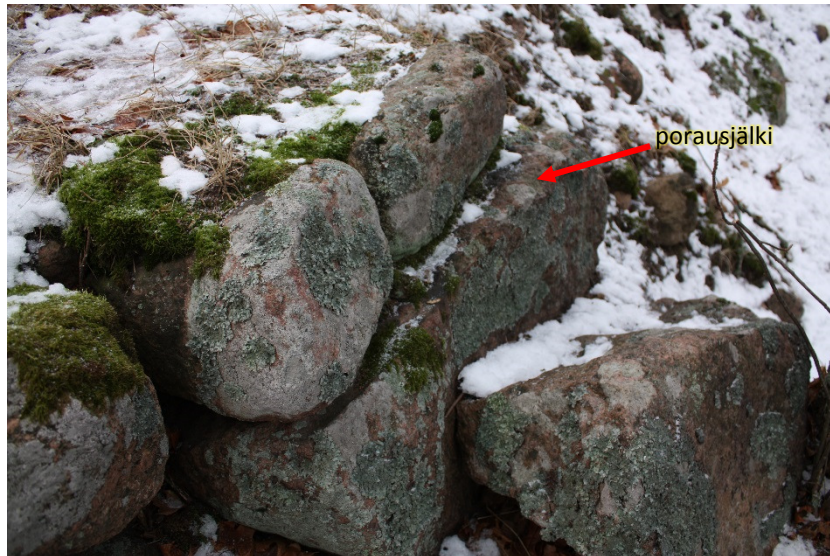
AKDG5145:14 Yksityiskohta lounaissivun tukimuurin kiveyksestä. Pohjoisempi osa. Keskimmäisessä kivessä erottuu pitkittäinen porausjälki. Luoteesta. Kuva Katja Vuoristo.

| Kuvanro | Aihe | Kuvaussuunta | Kuvaaja |
|---|---|---|---|
| AKDG5145:14 | Yksityiskohta lounaissivun tukimuurin kiveyksestä. Pohjoisempi osa. Keskimmaisessä kivessä erottuu pitkittäinen porausjälki. | Luoteesta | Katja Vuoristo |

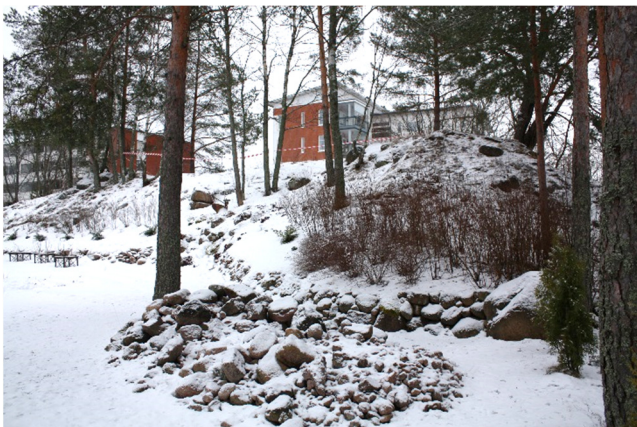
AKDG5145:20 Vallin pohjoiskärki ja kaakkoissivu. Alaosan kiveyksessä on säilynyt luultavasti myös vallin aikaista tukimuuria, mutta siihen on myös lisätty kiviä myöhemmin. Edustalla tontilta 10 raivattuja kiviä. Luoteesta. Kuva Katja Vuoristo.

| Kuvanro | Aihe | Kuvaussuunta | Kuvaaja |
|---|---|---|---|
| AKDG5145:20 | Vallin pohjoiskärki ja kaakkoissivu. Alaosan kiveys on osittain vallin aikaista, mutta sitä on myös purettu. Lisäksi siihen on myös lisätty kiviä myöhemmin. | Luoteesta | Katja Vuoristo |

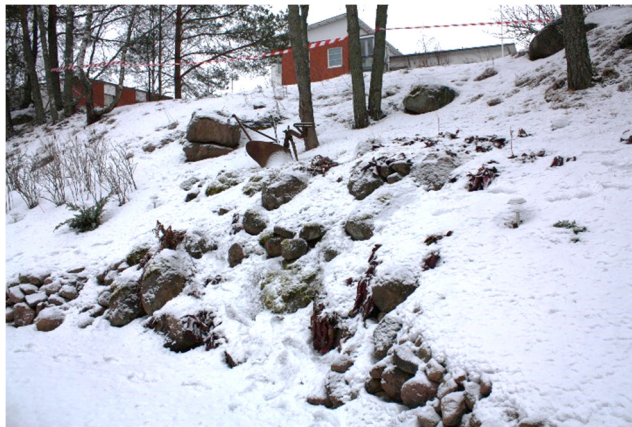
AKDG5145:21 Vallin kaakkoissivun todennäköisesti alkuperäistä tukimuuria. Luoteesta. Kuva Katja Vuoristo.

| Kuvanro | Aihe | Kuvaussuunta | Kuvaaja |
|---|---|---|---|
| AKDG5145:21 | Vallin kaakkoissivun pääosin alkuperäistä tukimuuria. Tällä kohdin muuri on säilynyt parhaiten. | Luoteesta | Katja Vuoristo |

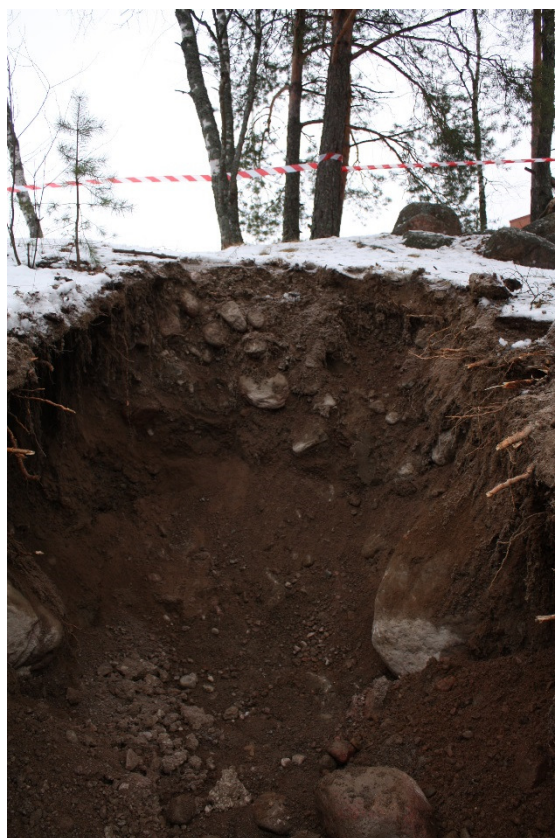
AKDG5145:8 Koeojan pohjoispään profiili. Kuvassa erottuu ojan molemmilla reunoilla pohjalla sijainneita isoja kiviä. Etelästä. Kuva Katja Vuoristo.

| Kuvanro | Aihe | Kuvaussuunta | Kuvaaja |
|---|---|---|---|
| AKDG5145:8 | Koeojan pohjoispään profiili. | Etelästä | Katja Vuoristo |

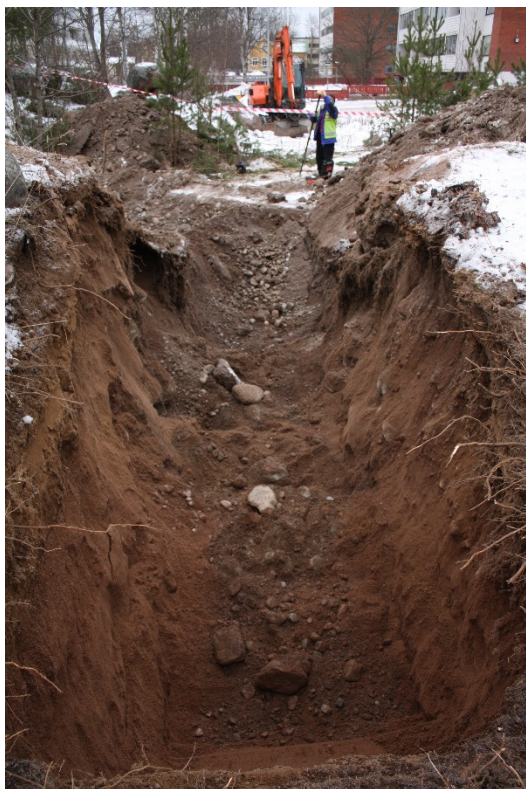
AKDG5145:9 Koeojan koillis-lounaissuuntainen osa kaivettuna. Edustalla profiilissa näkyy vallin täyttöhiekkaa ja ojassa erottuu heikosti saven sekä nyrkin kokoisten kivien muodostama ojan poikki menevä rakenne. Lounaasta. Kuva Katja Vuoristo.

| Kuvanro | Aihe | Kuvaussuunta | Kuvaaja |
|---|---|---|---|
| AKDG5145:9 | Koeojan koillis-lounaissuuntainen osa kaivettuna. Edustalla profiilissa näkyy vallin täyttöhiekkaa ja ojassa erottuu heikosti saven sekä nyrkin kokoisten kivien muodostama ojan poikki menevä rakenne. | Lounaasta | Katja Vuoristo |

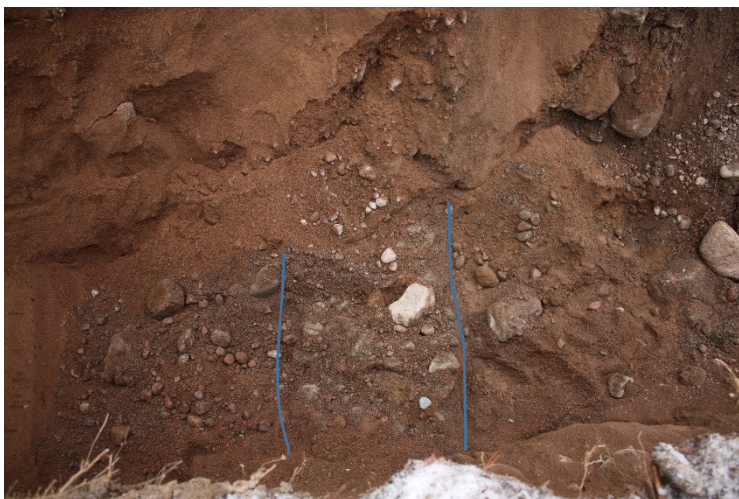
AKDG5145:10 Ojasta paljastunut saven ja kiven sekainen rakenne sekä vallin täyttöhiekkaa Kaakosta. Kuva Katja Vuoristo.

| Kuvanro | Aihe | Kuvaussuunta | Kuvaaja |
|---|---|---|---|
| AKDG5145:10 | Ojasta paljastunut saven ja kivien sekainen rakenne sekä vallin täyttöhiekkaa. | Kaakosta | Katja Vuoristo |

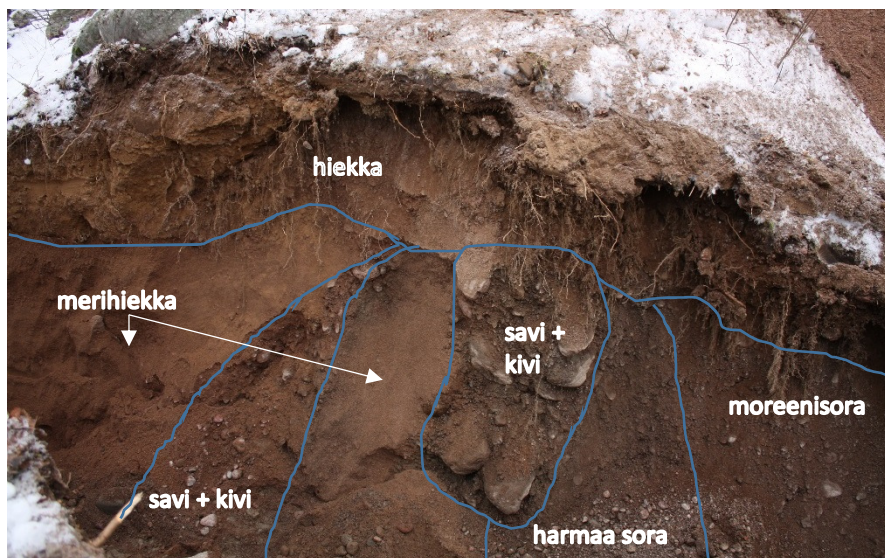
AKDG5145:12 Ojan luoteisprofiilissa erottui vallin täyttökerroksia. Profiilissa on nähtävissä vallin ulkosivun suuntaisesti meneviä kerrostumia. Vasemmalla erottuu myös valliä vasten kasattu paksu merihiekkakerros. Kaakosta. Kuva Katja Vuoristo.

| Kuvanro | Aihe | Kuvaussuunta | Kuvaaja |
|---|---|---|---|
| AKDG5145:12 | Ojan luoteisprofiilissa erottui vallin täyttökerroksia. Profiilissa on nähtävissä vallin ulkosivun suuntaisesti meneviä kerrostumia. Vasemmalla erottuu myös valliä vasten kasattu paksu merihiekkakerros. | Kaakosta | Katja Vuoristo |

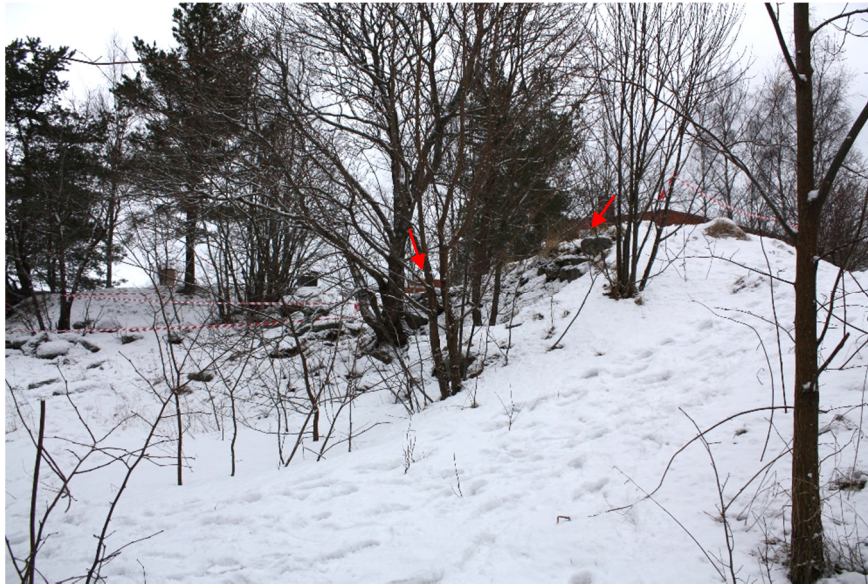
AKDG5145:16 Vallin lounaissivua. Kiviset tukimuurit sijaitsevat nuolien kohdalla. Etelästä.  
Kuva Katja Vuoristo.

| Kuvanro | Aihe | Kuvaussuunta | Kuvaaja |
|---|---|---|---|
| AKDG5145:16 | Vallin lounaissivua. Kiviset tukimuurit erottuvat keskiosan puiden takana. | Etelästä | Katja Vuoristo |
