# BONGAN LINNA / MYLLÄRIN MÖKKI / DOKUMENTOINTIAINEISTO

PVM 27.4.2026

Kiinteistötunnus: 434-3-3-24

Myllärin mökki  
Pohjapiirustus 1:50

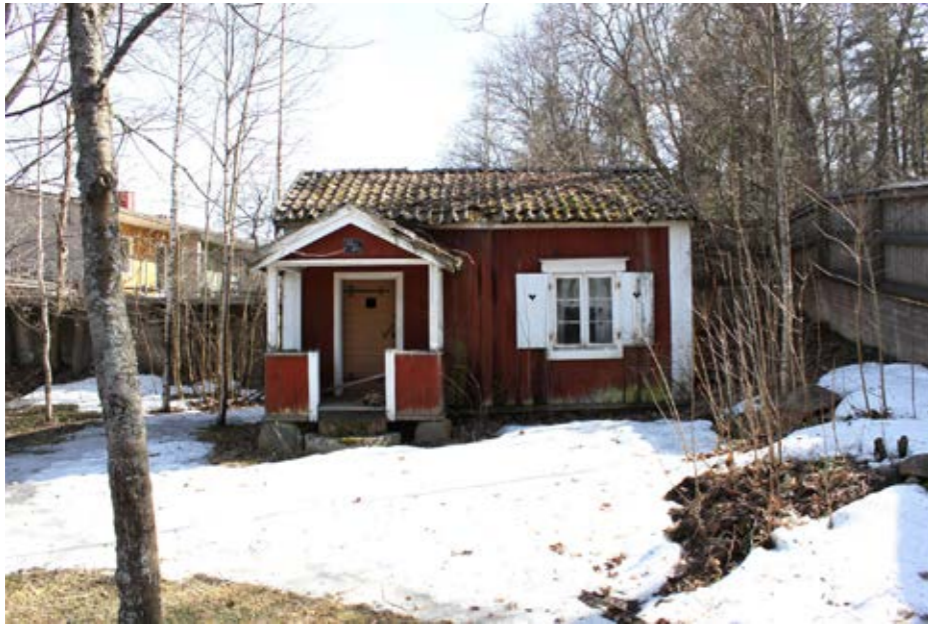
Kuva 35.  
Pihan perällä oleva puinen rakennus.

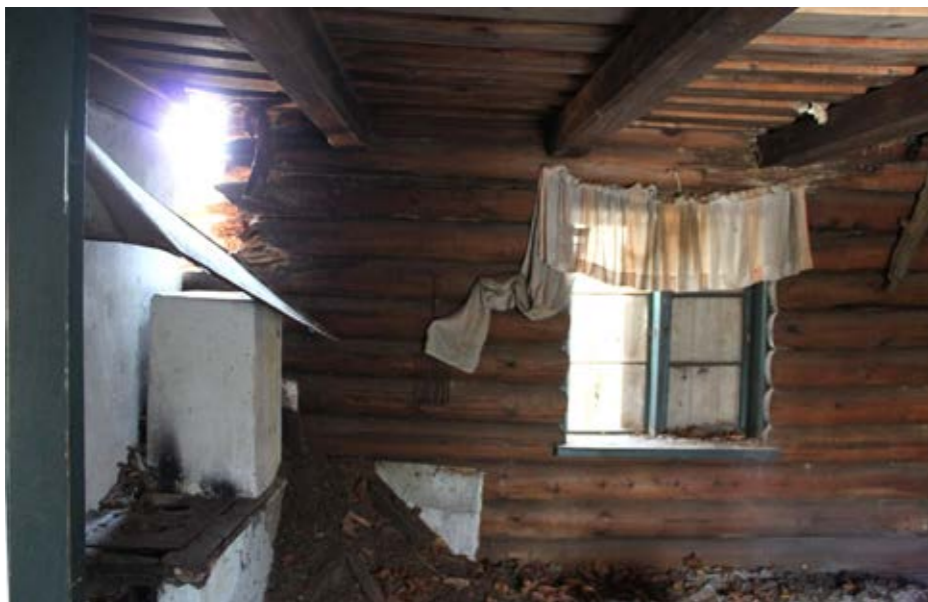
Kuva 36.  
Puisen rakennus sisältä.

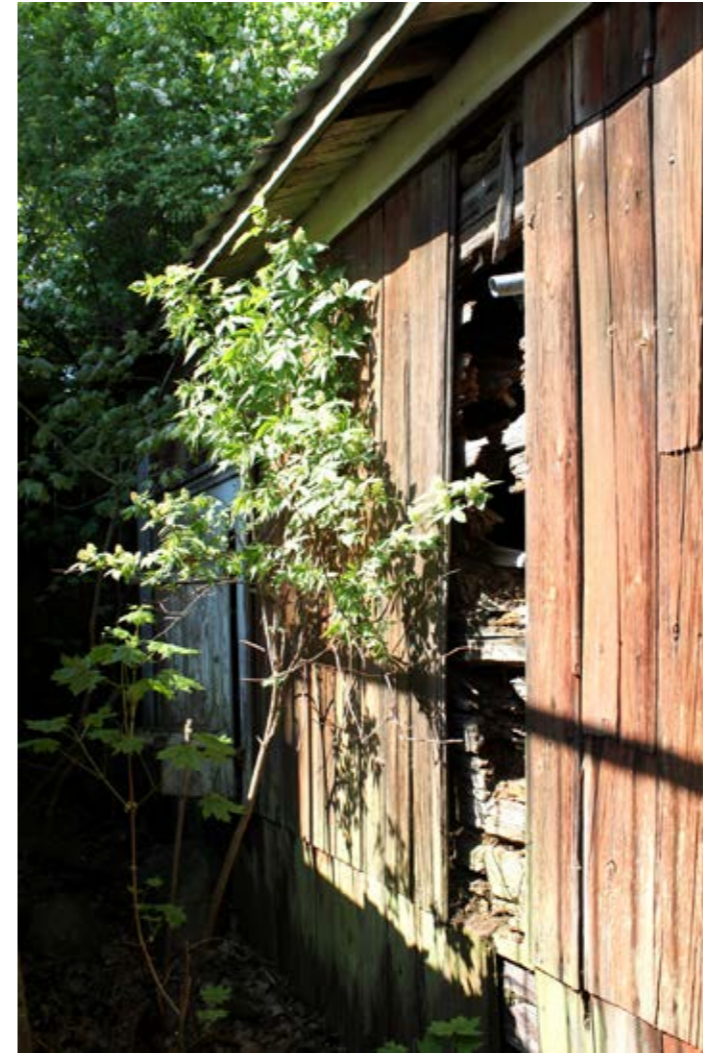
Rakennus on pahoin lahonnut piipun läpiviennin kautta tulleen veden kautta. Toisaalta rakennus on rinteessä ja ylärinteen puolella ei sokkelia ole juurikaan. Lisäksi rakennus on hyvin lähellä takana olevaa, tontin rajalle tehtyä betonimuuria, takaseinästä hirret ovatkin lahonneet osin kokonaan.

Kuva 37.  
Puisen rakennuksen takajulkisivu ja katto ovat pahoin lahonneet.

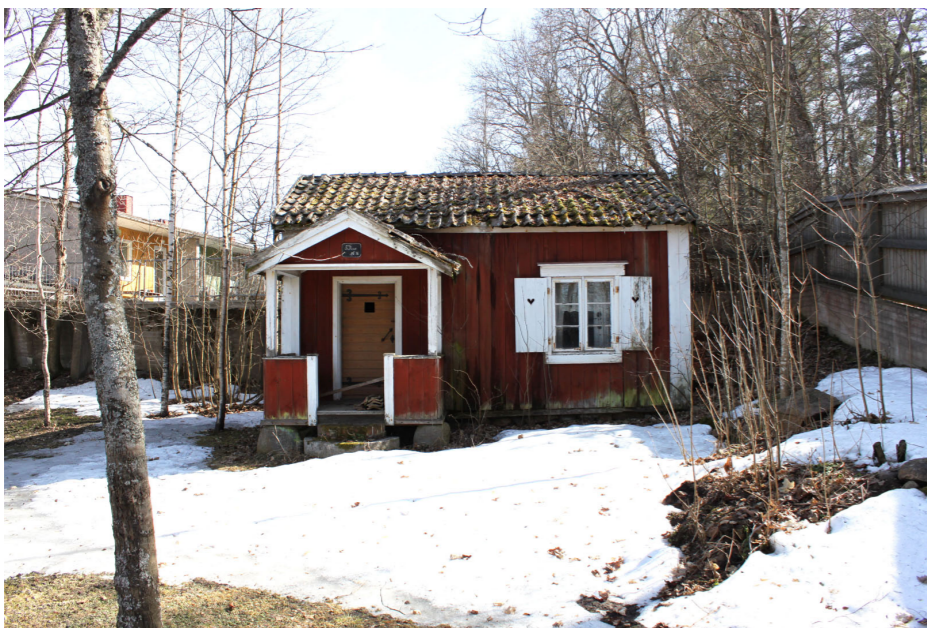
Bild 35.  
Träbyggnaden i bakre delen av gården.

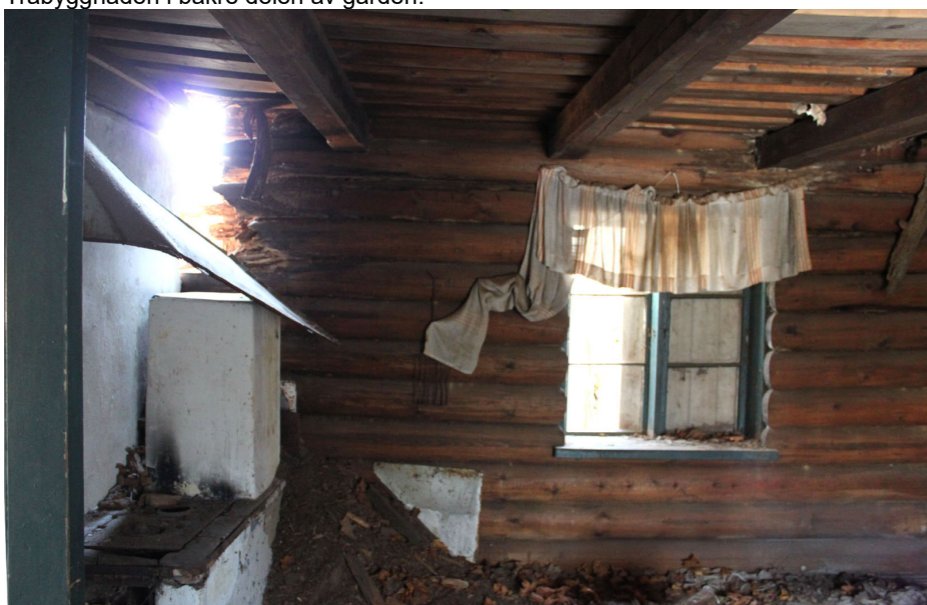
Bild 36.  
Träbyggnaden inifrån med vy mot tamburen.

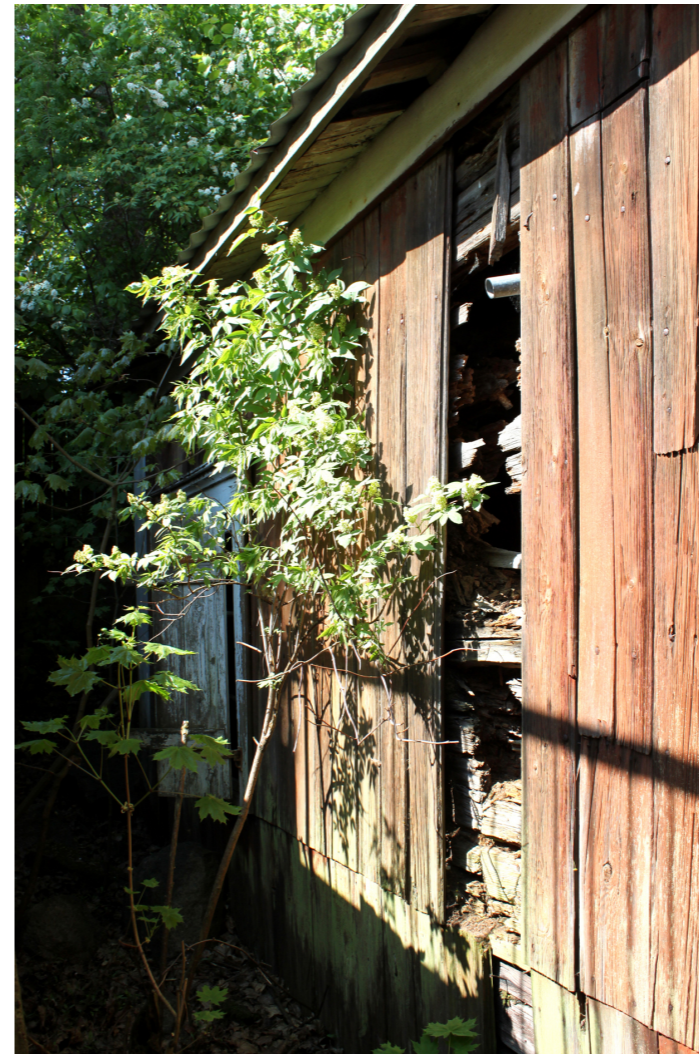
Byggnaden har stora rötskador på grund av vatten som kommit in via genomföringsstället för skorstenen. Å andra sidan står byggnaden i en sluttning, och på sidan där sluttningen är högre finns det nästan ingen sockel alls. Byggnaden står dessutom mycket nära den betongmur som uppförts på tomtgränsen bakom byggnaden – stockarna på den bakre sidan av byggnaden har delvis murknat helt.

Bild 37.  
Träbyggnadens bakre fasad och taket har stora rötskador.

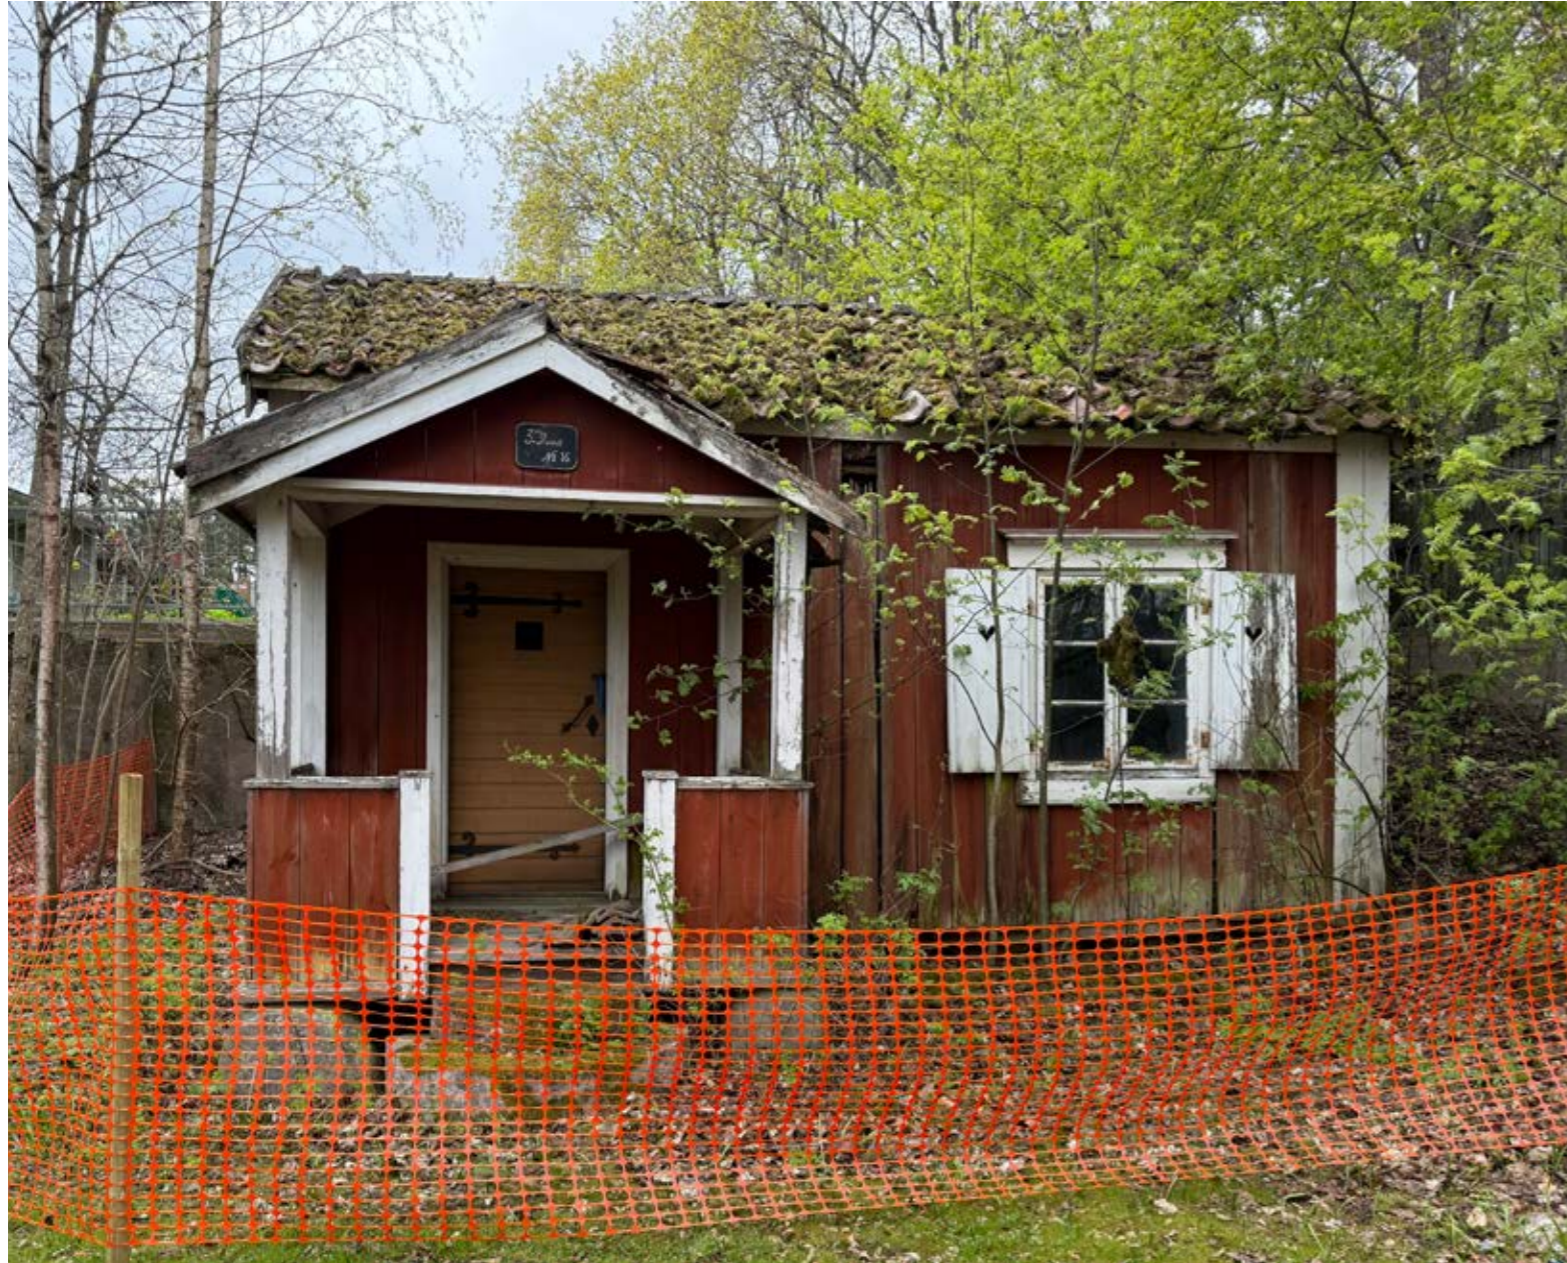
*Kuva 1 Yleiskuva pääjulkisivusta. Rakennus eristetty sortumisvaaran vuoksi.*

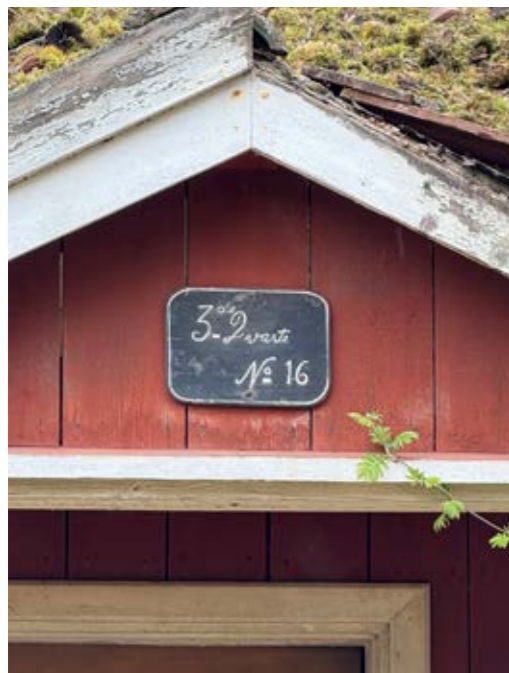
*Kuva 5 Vanha kyltti kuistin päätykolmiossa.*

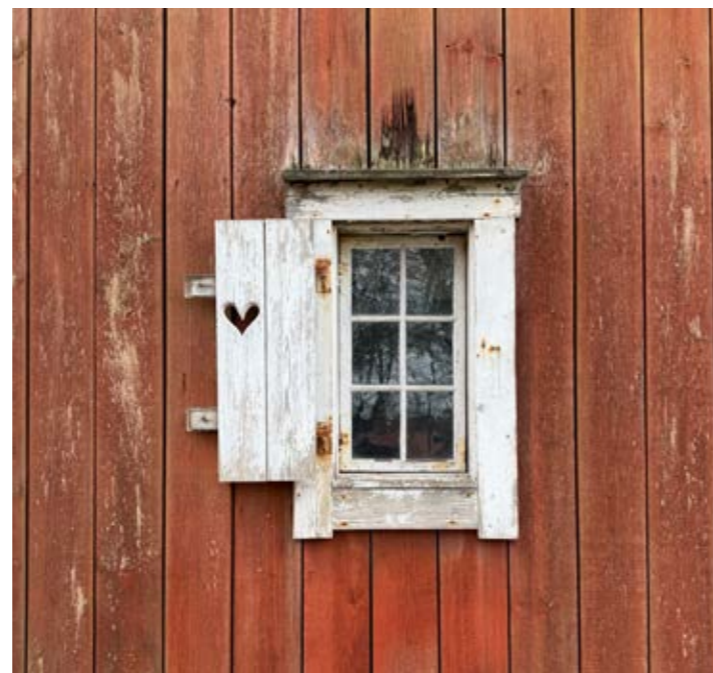
*Kuva 4 Porstuan ikkuna luukkuineen*

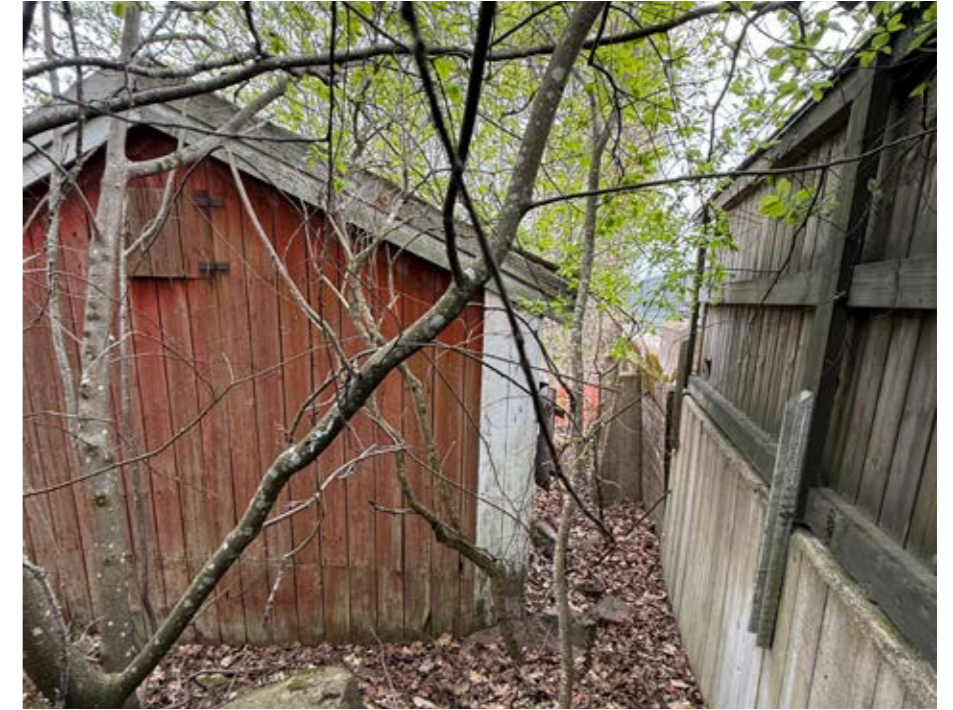
*Kuva 2 Yleiskuva etelästä ylärinteen puolelta.*

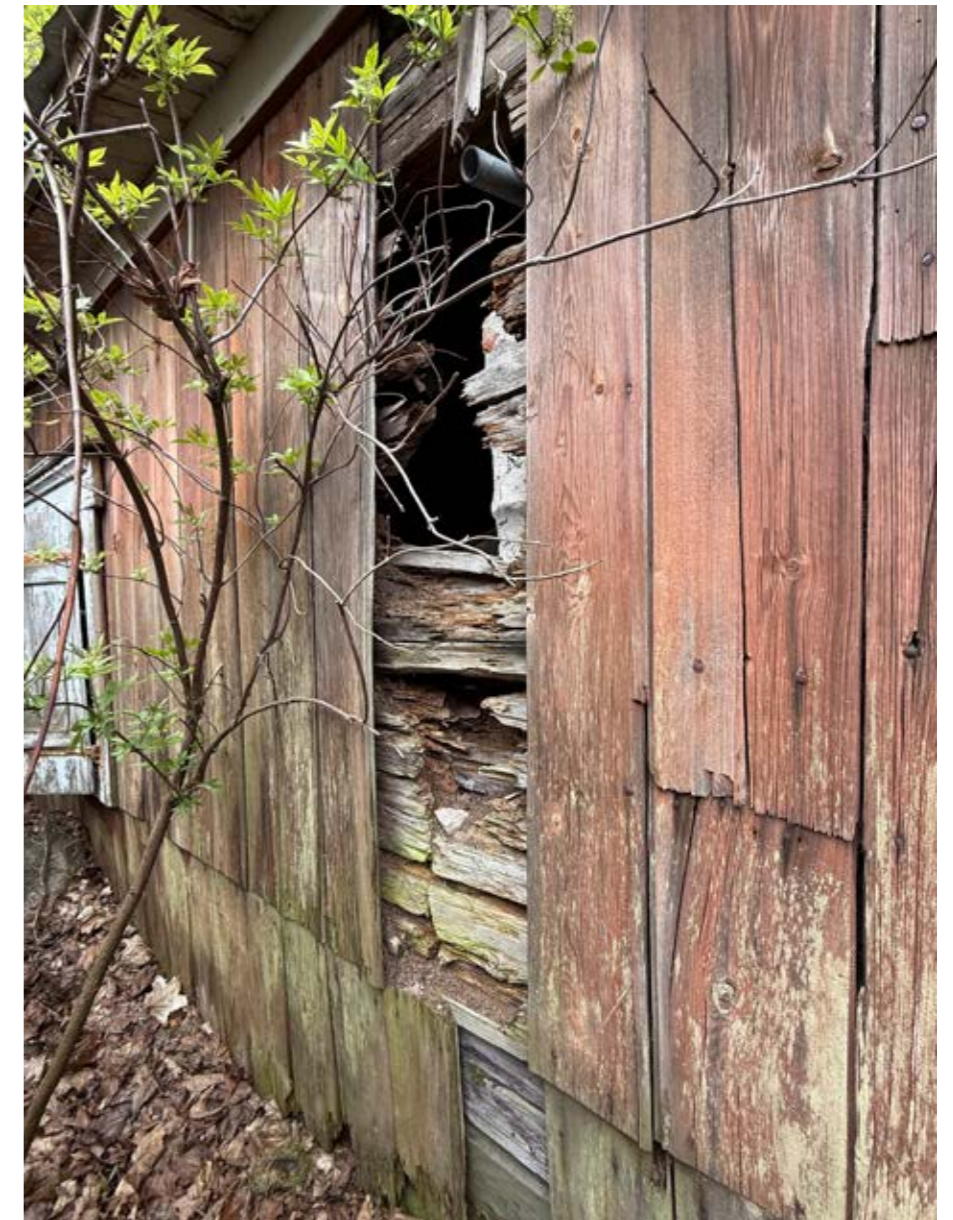
*Kuva 3 Kaakkoisjulkisivua*

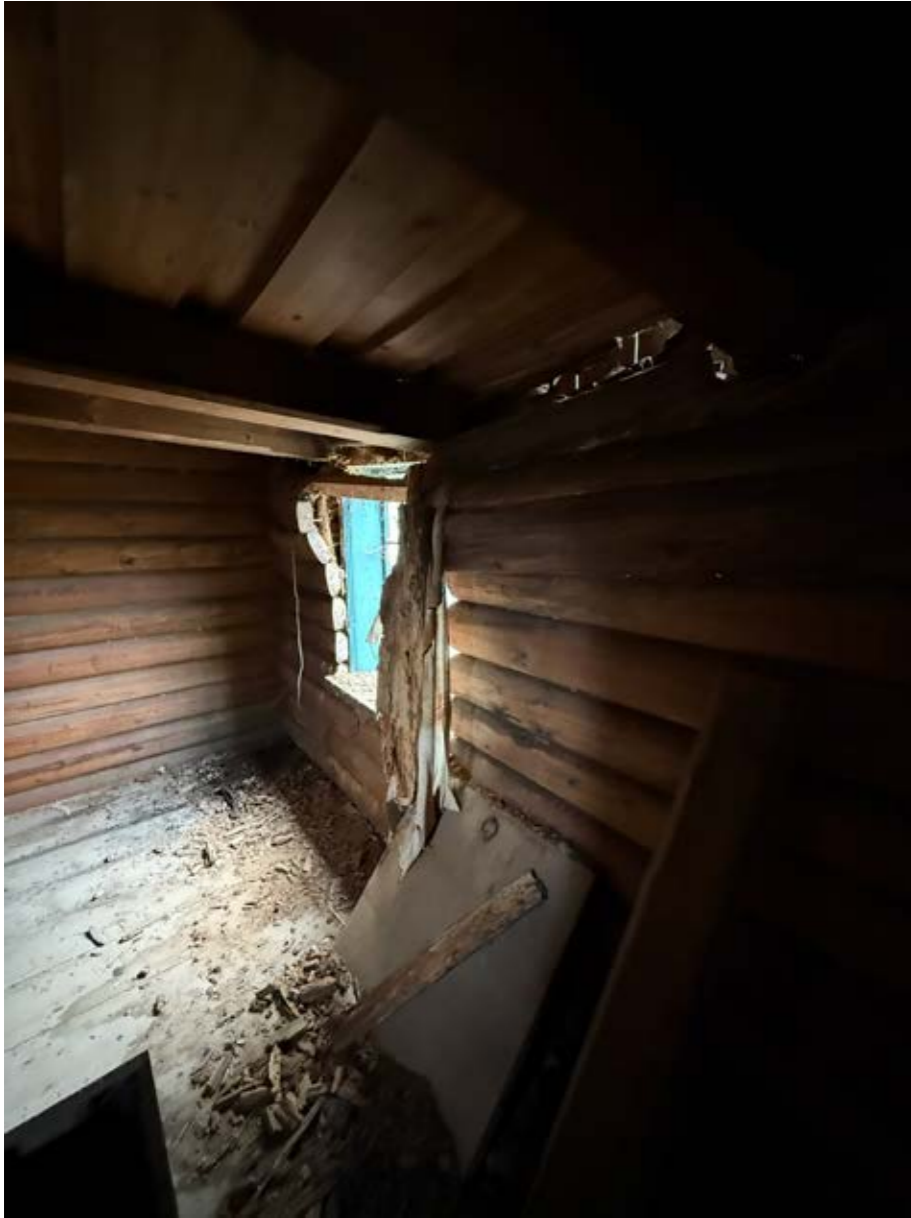
*Kuva 1 Tuvan ovelta kohti länsinurkkaa, lattian luukku kuvan vasemmassa alakulmassa.*

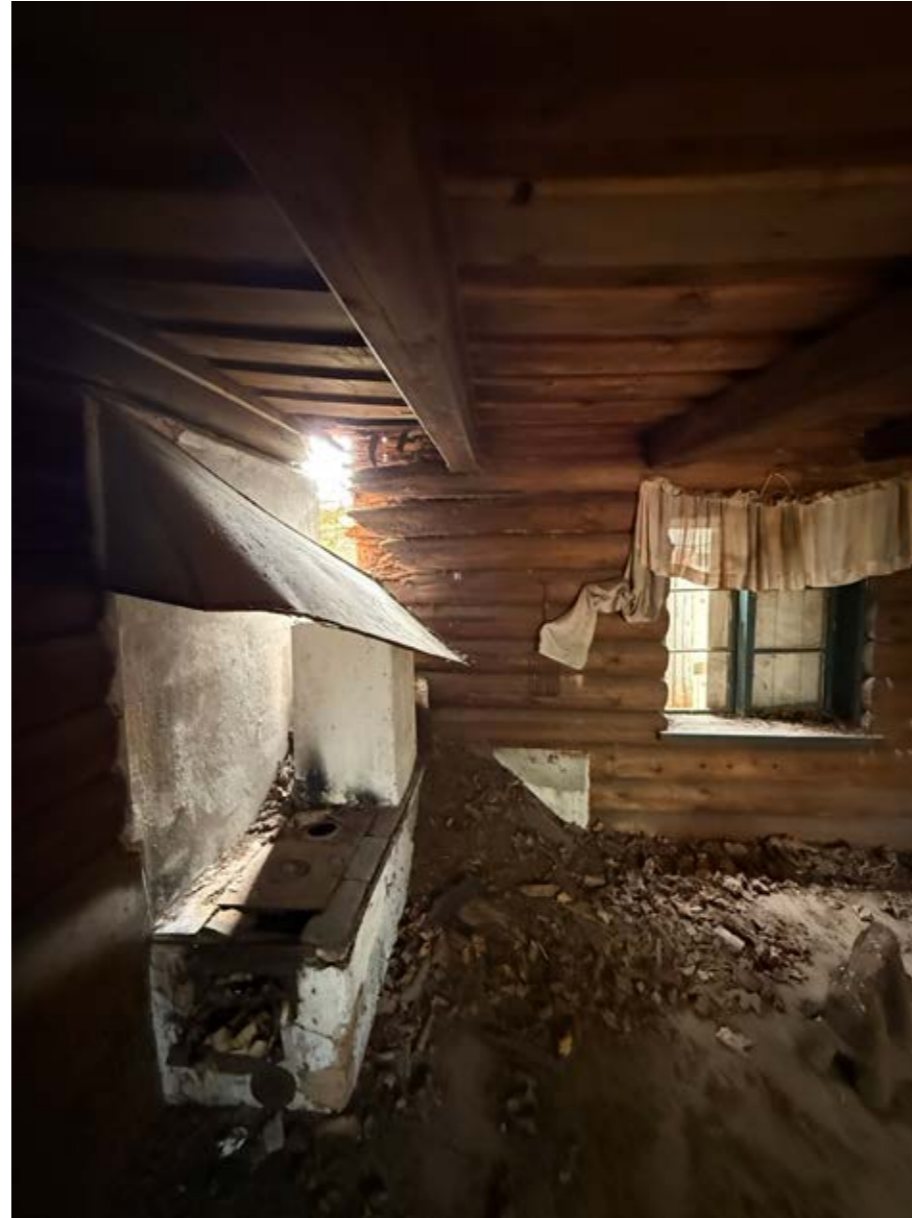
*Kuva 2 Tuvan ovelta kohti kaakkoisseinää.*

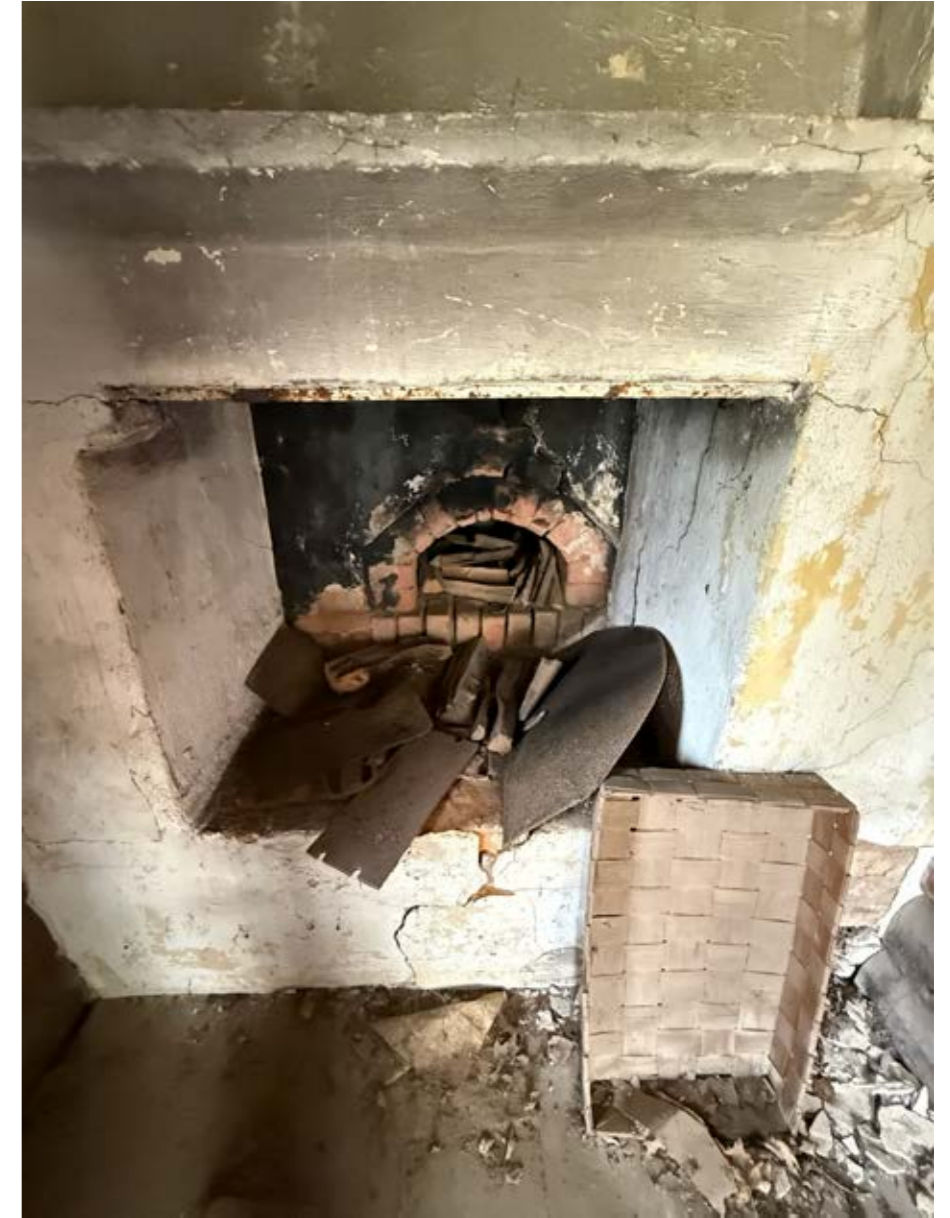
*Kuva 3 Porstuasta kohti leivinuunia*
