## BONGAN LINNA

### RAKENNUSHISTORIALLINEN SELVITYS

LOVIISA 30.7.2019, *TÄYDENNETTY 16.8.2019*

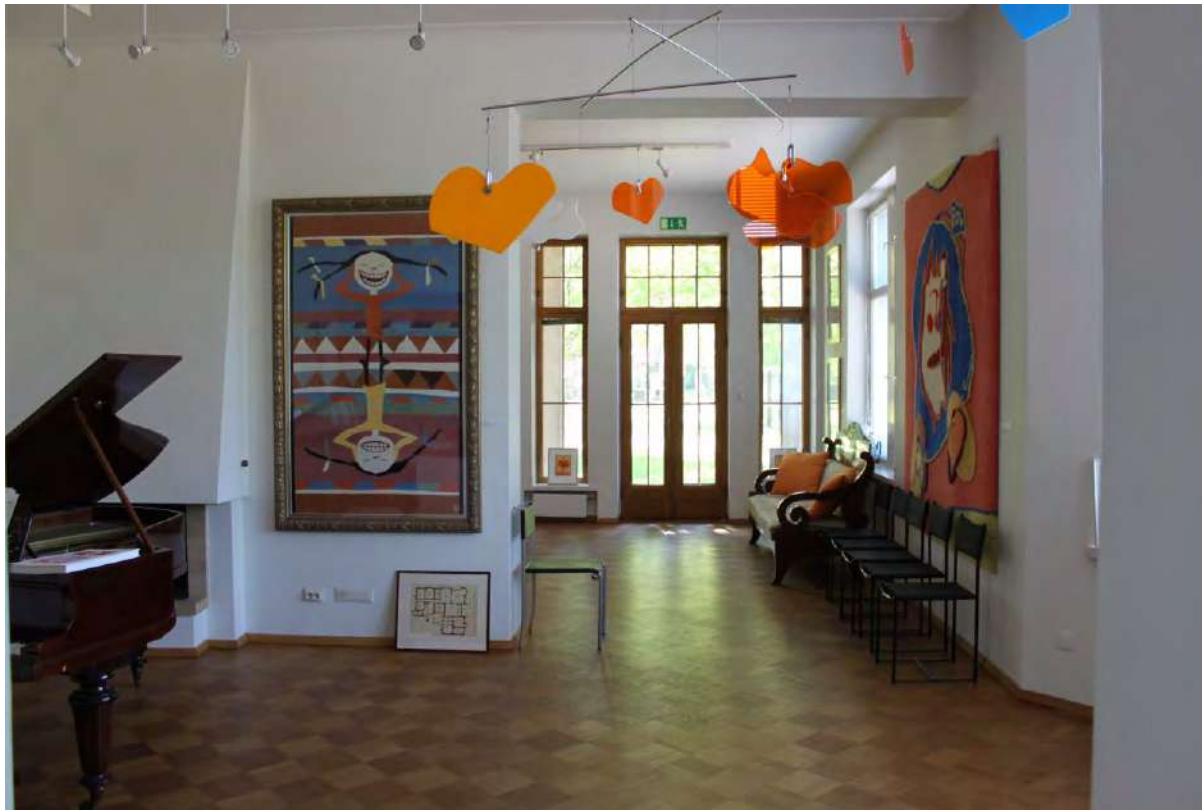
Kuva 19.  
Näkymä 1. kerroksen eteläsiivestä parvekkeen alta kohti pihaa. Tiloissa vuokralla olleen sosiaalitoimiston aikaiset väliseinät on purettu. Vasemmalla oleva avotakka on tehty luultavasti 60-luvulla.

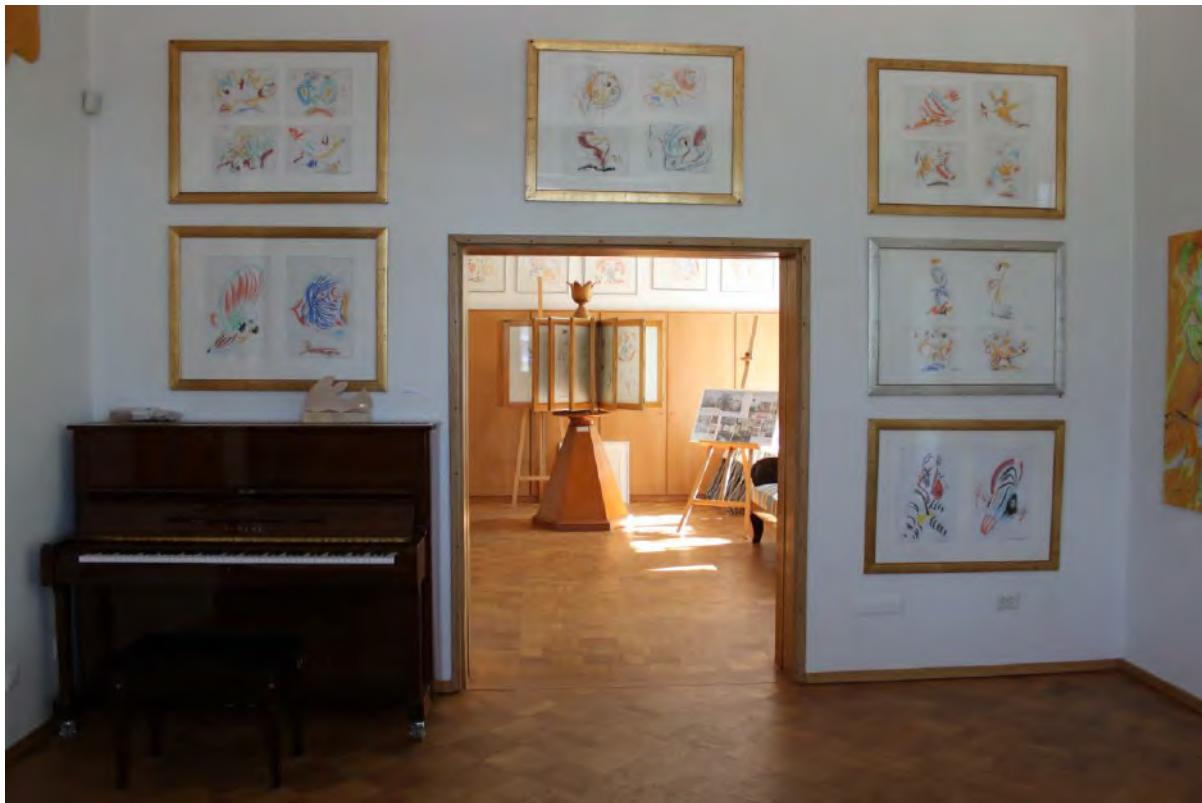
Kuva 20.  
Näkymä parvekkeen alle johtavasta huoneesta länttä kohti. Huonejako on palautettu ennalleen Sosiaalitoimiston lähdettyä.

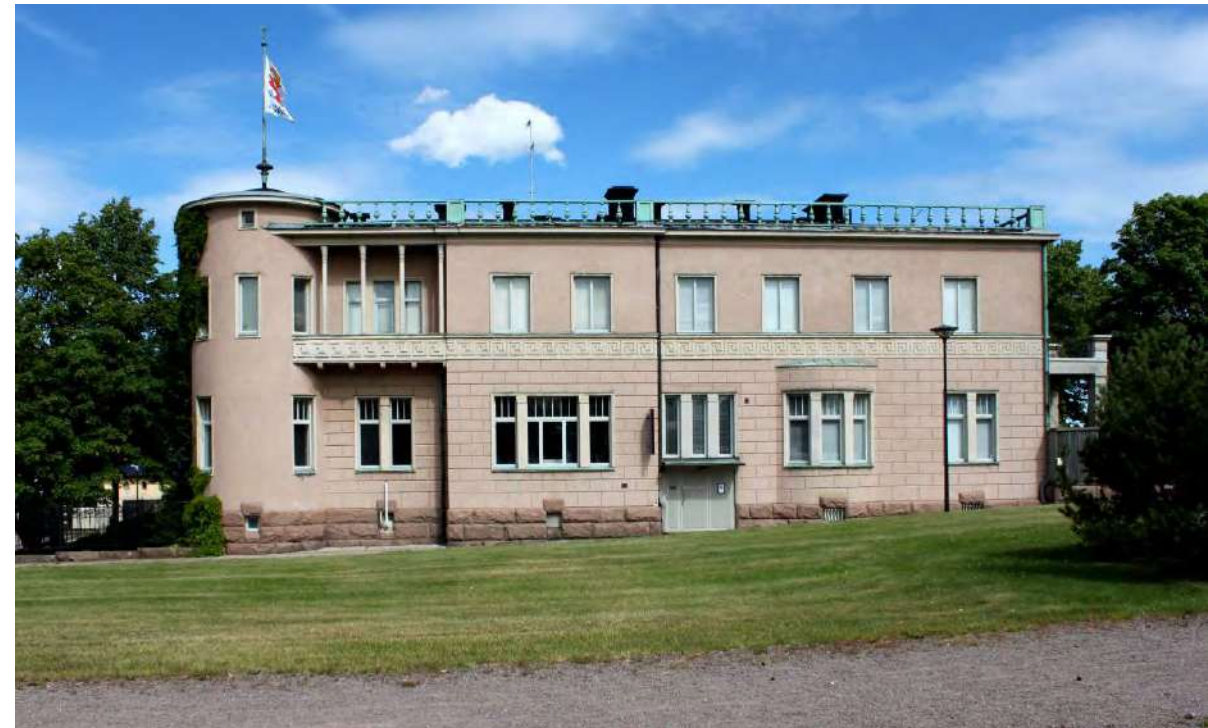
Kuva 30.  
Länsijulkisivu. Keksellä oleva ulko-ovi on puhkottu 60-luvun muutoksien yhteydessä. Ovi on uusittu äskettäin, samoin kellarin ulko-ovi.

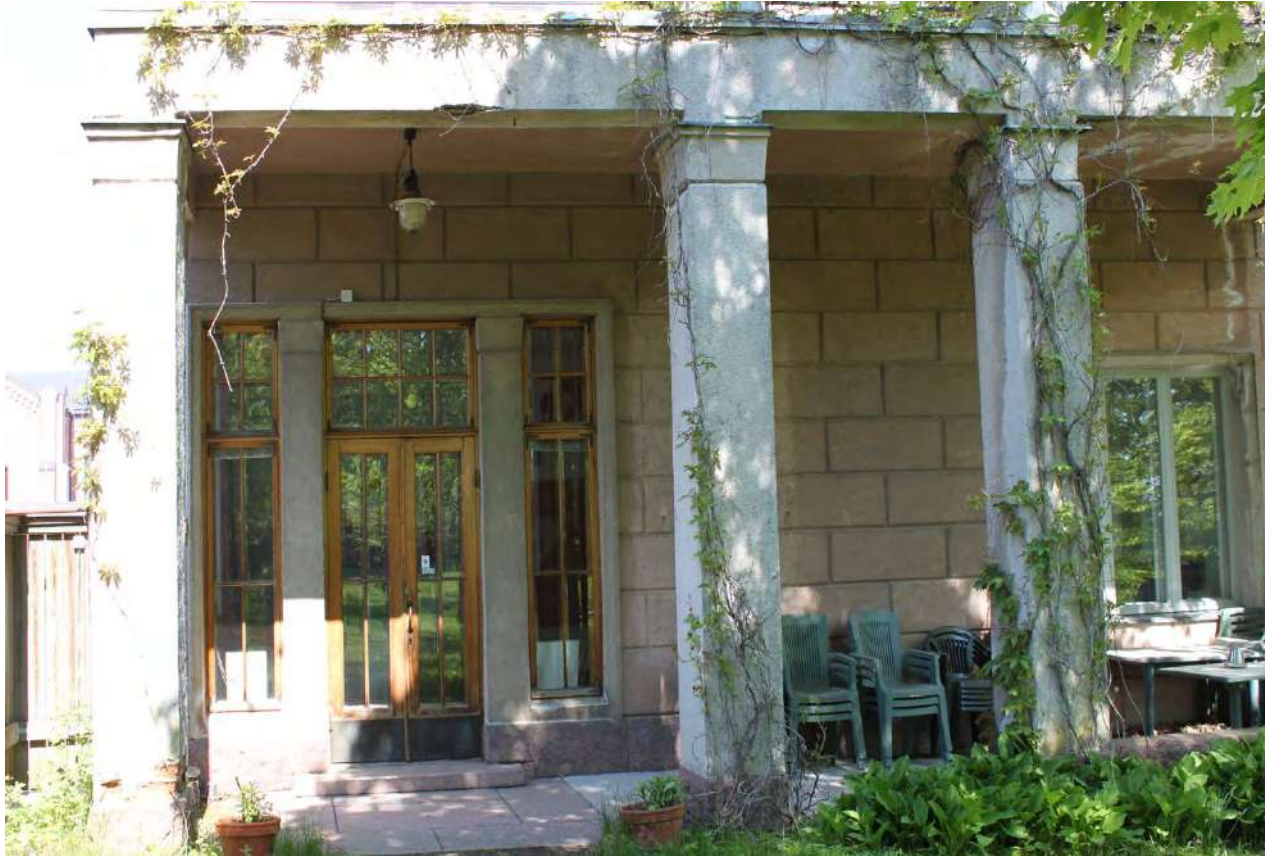
Rakennuksen ikkunat ovat pääosin maalattuja puuikkunoita. Niitä kunnostettiin aluksi nykyisen omistajan toimesta, sitten päädyttiin lisäämään alumiini-ikkuna nykyisen ikkunan ulkopuolelle. Myös talvipuutahan tammisten ikkunoiden ulkopuolelle on lisätty alumiini-ikkunat. Maalattu alumiiniprofiili ei ole rakennukselle luontainen, mutta toteutus on profiililtaan, sävyltään ja viimeistelyltään alumiini-ikkunaksi onnistunut.

Kuva 29.  
Pihan puolen parvekkeen alla on tammiovi ja ikkunat sekä alumiinipintainen ikkuna.

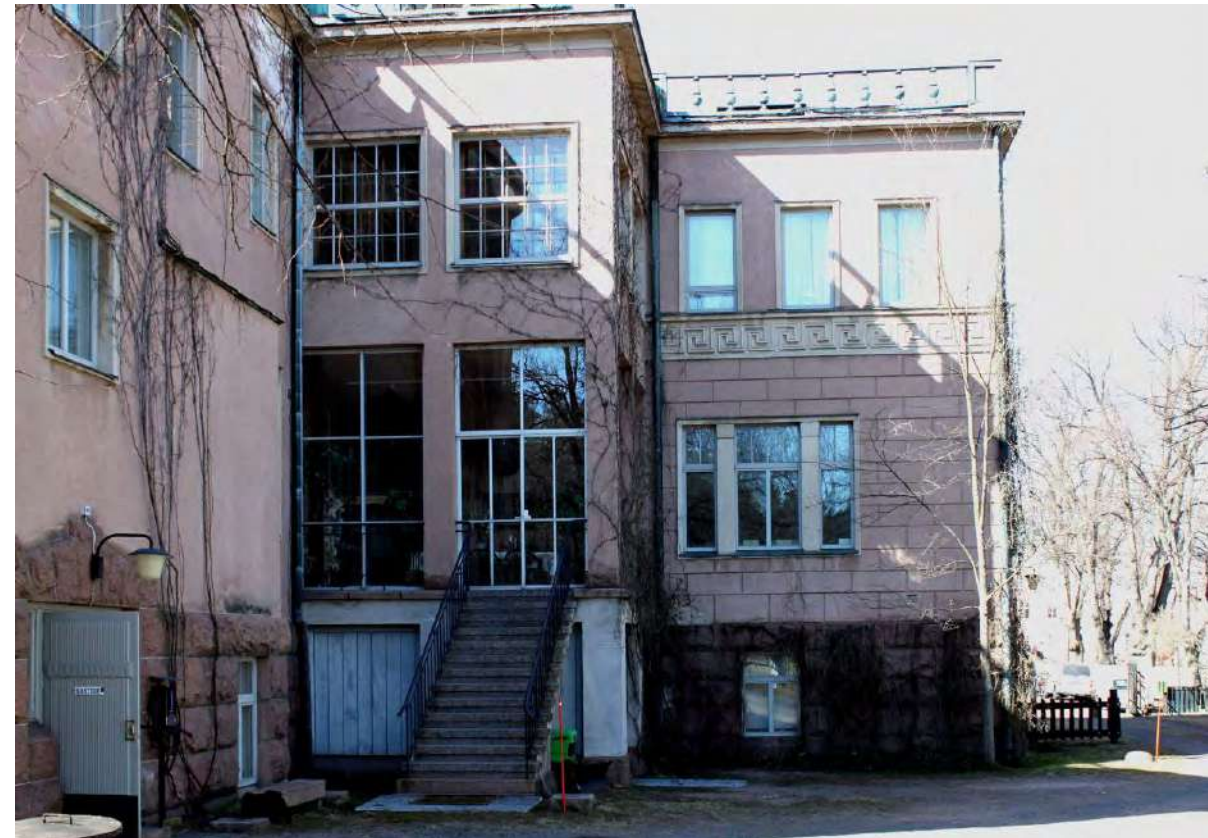
Kuva 31.  
Pihanpuolen sisänurkka. Avokuisti on lasitettu nykyisten omistajien toimesta. Sen päällä on talvipuutarha. Vasemmalla uusittu ovi, joka johtaa kellarin kautta sisätiloihin.

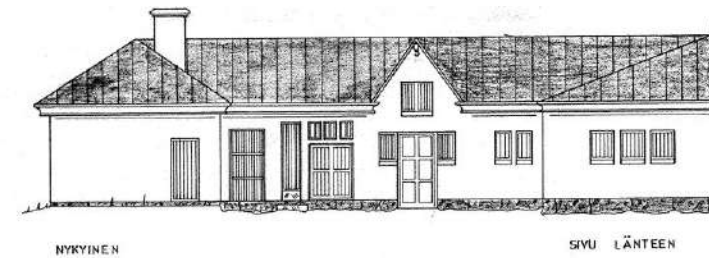
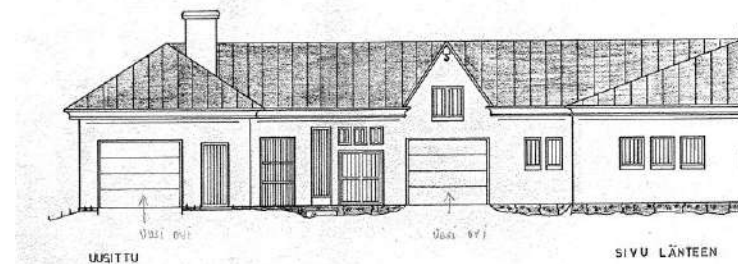
Vuoden 1985 muutospirustuksessa piharakennuksen julkisivua on muutettu puhkomalla länsijulkisivuun kaksi autotalliovea, toinen entisen hevostallin oven paikalle (Rak.m. Heikki Ojala). Nosto-ovimalliset ovet eivät kunnioita rakennuksen alkuperäistä asua, vaan heikentävät rakennuksen arkkitehtonista kokonaisuutta.

Kuva 33.  
Vuoden 1985 muutospirustus; 2 autotalliovea, oikeanpuoleinen entisen hevostallin kohdalle.

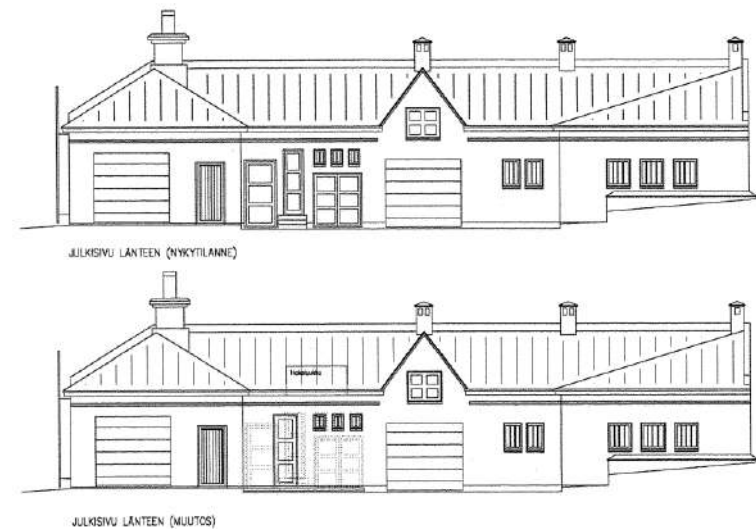
Vuonna 2001 rakennuksen aukotusta on vähennetty muuraamalla kaksi oviaukkoa umpeen (Rak.m. Jan-Erik Bäckman). Tämä liittyy lämmitysjärjestelmän muutokseen, kun öljylämmitys vaihtui hakelämmitykseen.

Kuva 34.  
Piharakennuksen muutokset vuonna 2001, hakepoltinta varten tehdään lattiaan syvennys, julkisivun aukkoja muurataan umpeen.

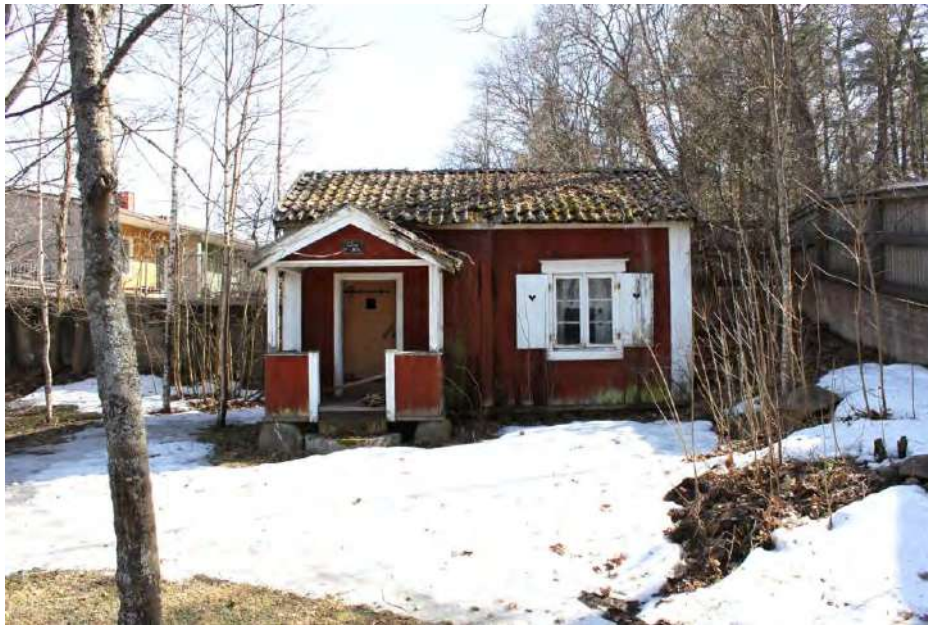
Kuva 35.  
Pihan perällä oleva puinen rakennus.

Rakennus on pahoin lahonnut piipun läpiviennin kautta tulleen veden kautta. Toisaalta rakennus on rinteessä ja ylärinteen puolella ei sokkelia ole juurikaan. Lisäksi rakennus on hyvin lähellä takana olevaa, tontin rajalle tehtyä betonimuuria, takaseinästä hirret ovatkin lahonneet osin kokonaan.

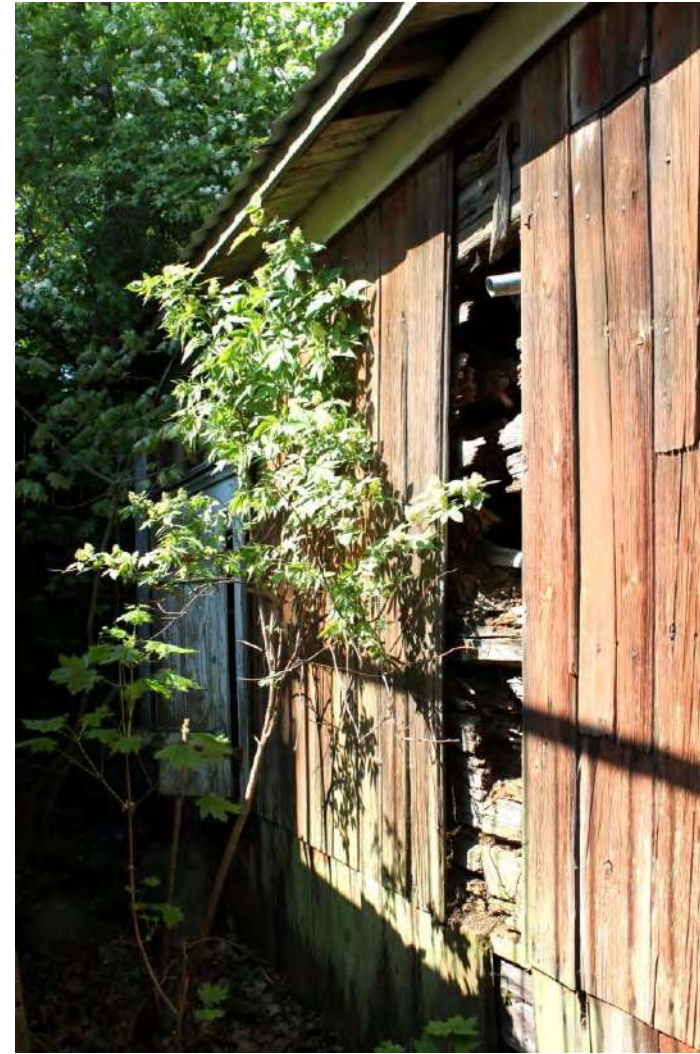
Kuva 37.  
Puisen rakennuksen takajulkisivu ja katto ovat pahoin lahonneet.

Pihan perällä oleva tontin vanhin rakennus on kaunis fragmentti ilmeisesti 1800-luvulta, mutta valitettavan pahoin vaurioitunut erityisesti takajulkisivun osalta.
