ISNÄS SKOLCENTRUM  
**GRUNDRENOVERING OCH UTBYGGNAD**  
**PROJEKTPLAN**

# ISNÄS KOULU, RUOKALA

## RAKENNUSTEKNINEN

**ISNÄSIN KOULUKESKUS  
TARVESELVITYS**

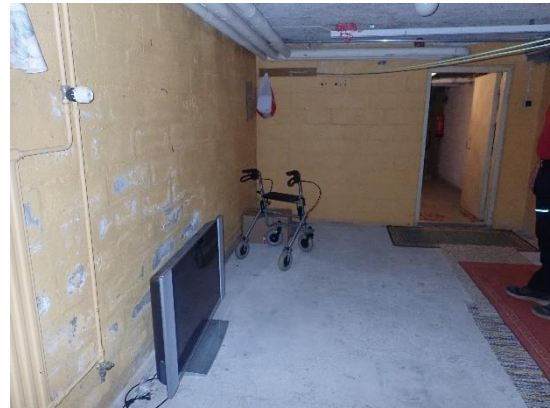
Kuva 10. Pinnoittamaton kellarin alapoha

Pintakosteuskartoituksen perusteella kellarikerroksen alapohjarakenteeseen kohdistuu merkittävä kosteusrasitus koska pintalaatan pinta on kosteusvaurioitunut ja pintakosteuskartoitus osoittaa rakenteen olevan märän. Kosteutta on siirtynyt myös verhomuuraukseen ja pohjalaatan päältä lähteviin muurattuihin väliseiniin.

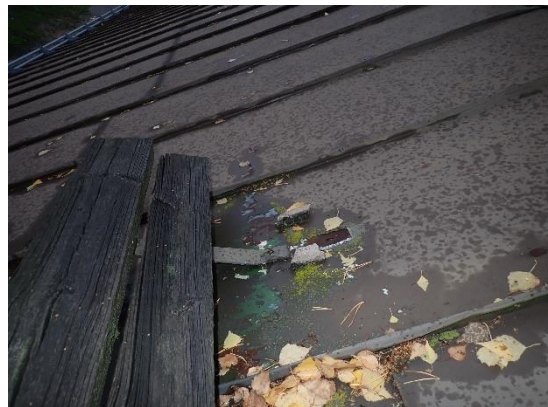
Kuva 30. Vanhan kattosillan rakenteita, kiinnitysraudat poikki, kiinnikkeen reikä auki vesikatteessa

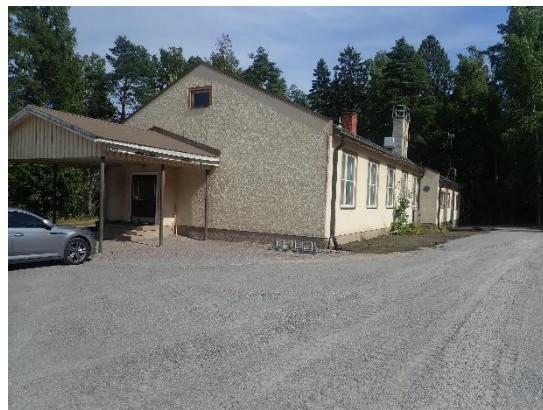
Kuva 42. Liikennealue ylärinteen puolella, pintavedet virtaavat rakennusta vasten.

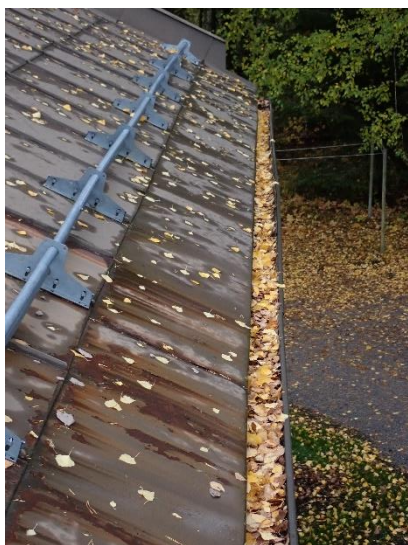
Kuva 43. Lapekouru vaatii puhdistusta

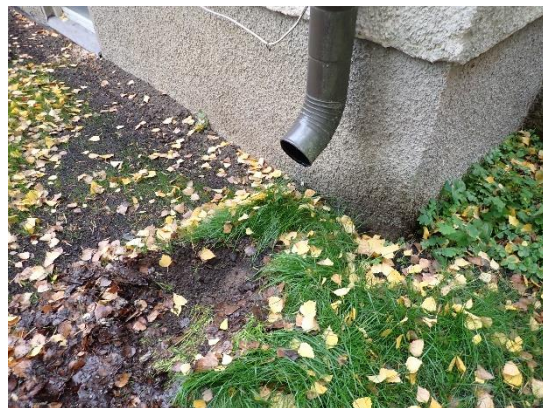
Kuva 44. Kattovedet suoraan rakennuksen vierustalle

Sadevesien poiston puutteista johtuen perusmuuriin kohdistuu kosteusrasitusta koko rakennuksen alueella.
