10.4.2024

ISNÄS SKOLCENTRUM  
**GRUNDRENOVERING OCH UTBYGGNAD**  
**PROJEKTPLAN**

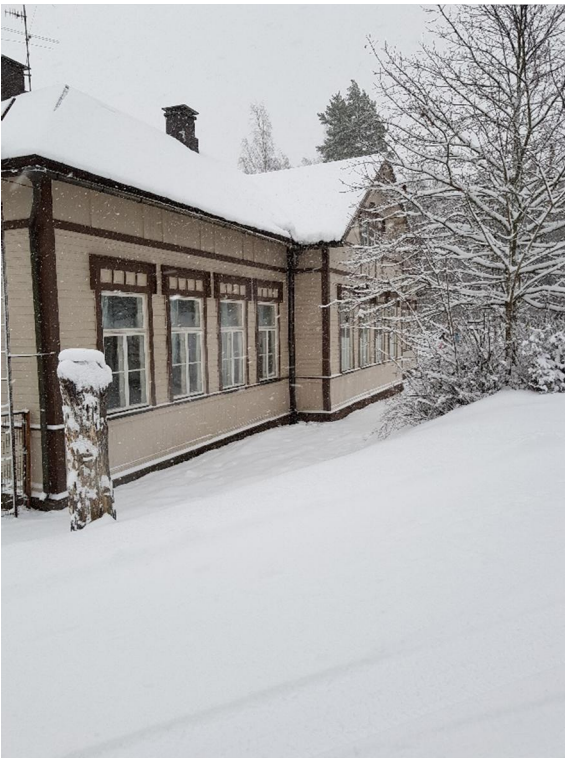
Aluerakenteet olivat yleisilmeeltään kohtalaisessa kunnossa. Tarkastushetkellä kohteessa oli lunta, mikä hankaloitti piha-alueen pintarakenteiden tarkastusta. Kulkuväylät ja ulkoalueet olivat nurmi- ja hiekkapintaisia (*kuva 2 ja 3*). Pysäköintialueet ja kulkuväylät olivat silmämääräisen tarkastuksen perusteella hyvässä kunnossa lukuun ottamatta pieniä painumia. Etelänpuoleisella sivulla maanpinta kallistaa rakennusta vasten.

Kuva 3: Maanpinta kallistaa rakennukseen päin.

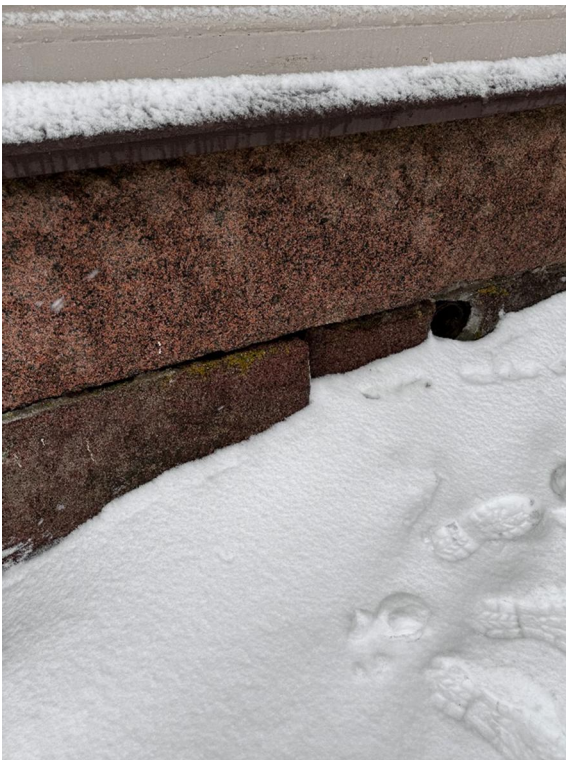
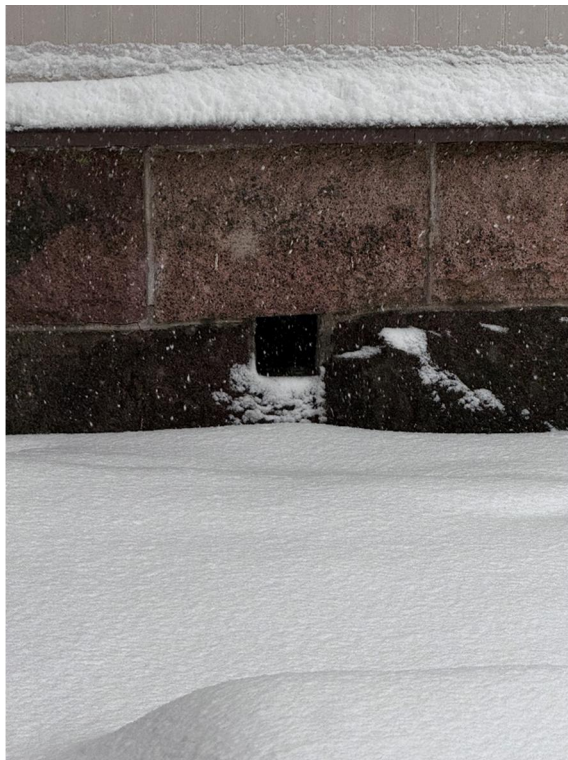
Perustusten graniittipaasien välisissä saumauksissa havaittiin halkeilua ja koloja sekä muita ikääntymisen merkkejä (Kuva 4). Sokkelit olivat tästä huolimatta kuitenkin hyväkuntoiset ja kosteusrasituksen aiheuttamia vaurioita ei havaittu. Räystäät olivat huonokuntoiset ja niissä olevien taipumien takia sadevedenpoisto katolta toimii puutteellisesti (Kuva 6). Syöksytorvien alla olevissa rännikaivoissa havaittiin puutteita ja paikoin ne olivat kokonaan irti. Kaivot oli asemoitu väärin kouruun nähden ja vesi ei pääse kaivoon (kuva 7). Puutteet sokkelin saumauksissa ja maanpinnan kallistuksissa sekä räystäsrakenteissa lisäävät perustusten kosteusrasitusta merkittävästi. Alkuperäisissä suunnitelmissa ei ollut mainintaa salaojista eikä niiden tarkastuskaivoja havaittu. Salaojajärjestelmän tutkiminen on järkevää ja kustannustehokasta graniittipaasien saumauksen yhteydessä.

Kuva 4: Yleiskuva perustuksista.

Kuva 5: Yleiskuva perustuksista.

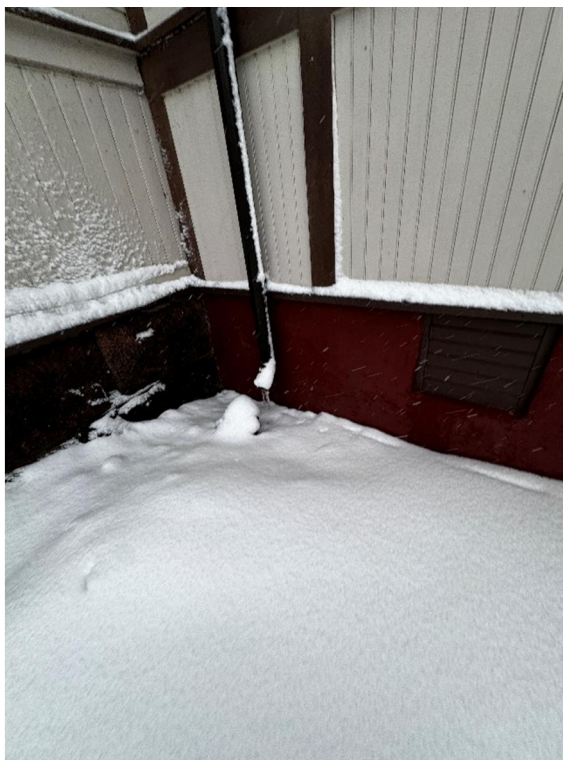
Kuva 7: Rännikaivo kokonaan irti syöksyputken alla.

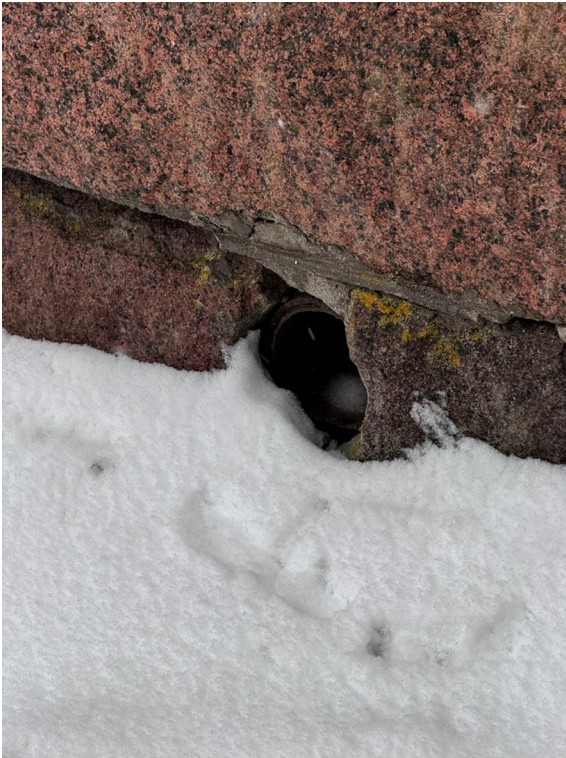
Rakennuksen ryömintätilaan oli käynti sokkelissa olevasta luukusta. Ryömintätila oli tuuletettu tuuletusaukkojen avulla (kuva 8). Tuuletusaukkojen määrä vaikutti riittävältä ja ryömintätilan ilma hyvältä. Ryömintätilan perusmaa oli vaihdettu maa- ja alapohjakorjauksen yhteydessä (kuva 9). Ryömintätilan maa-aines oli soraa ja alapohjan rakenteena puupalkisto ja levytys. Alapohjan tuenta oli puutteellinen ja siinä havaittiin myös painumia (kuvat 10 ja 11). Lattiassa havaittiin kävellessä myös värähtelyä, joten alapohjan tuentaa ja palkistoa on tarpeen vahvistaa rakenteen toimivuuden parantamiseksi.

Kuva 8: Tuuletusaukko.

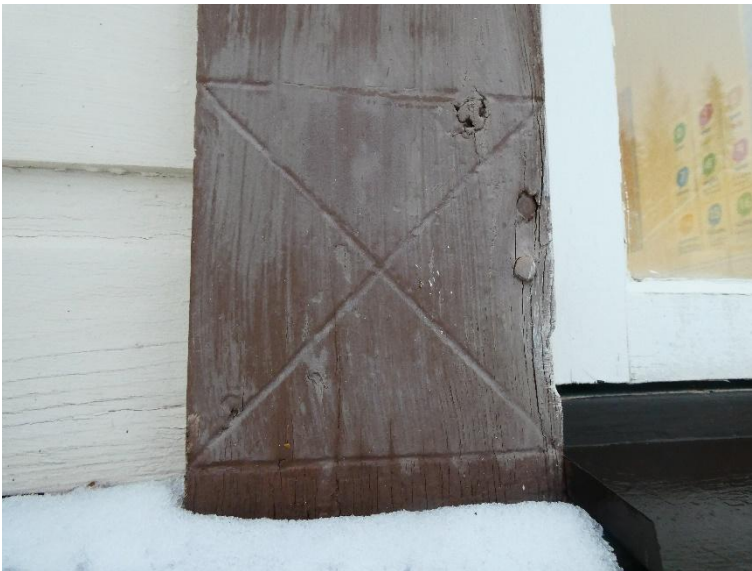
Julkisivut olivat yleisilmeeltään hyvässä kunnossa (kuvat 12–16). Julkisivulaudoituksessa havaittiin likaa ja värjäytymistä. Julkisivut suositellaan pestäviksi ja mahdollisesti säilyttäen vanhat puurakenteet niillä olevan historiallisen arvon vuoksi.

Kuva 16: Kuviointia ikkuna-aukon laudoituksessa.

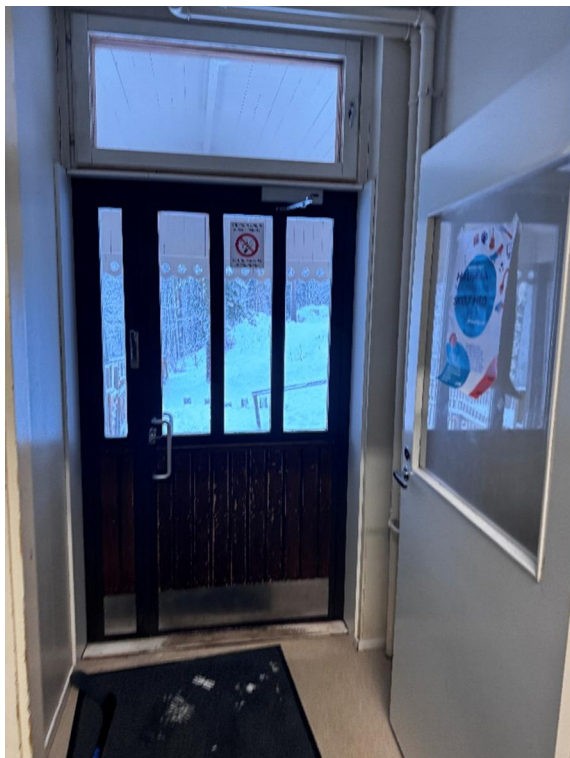
Ulko-ovi oli 2-osainen puurunkoinen ovi (kuva 17). Ovessa oli havaittavissa pintakäsittelyn vaurioitumista, mutta oven toiminnassa ei havaittu puutteita. Kynnyspellityksessä oli kolhuja ja muita normaalista käyttöiästä johtuvia merkkejä. Kynnyspellitykset olivat pääosin tyydyttävässä kunnossa. Suosittelemme ulko-ovien uusimista tai korjaamista alkuperäisten mukaisesti.

Kuva 17: Ulko-ovi sisäpuolelta.

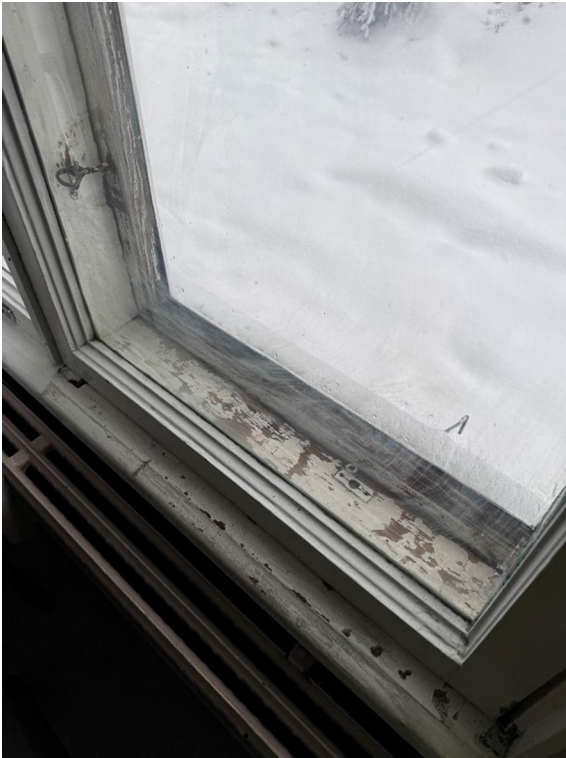
Ikkunat olivat avattavia MSE-ikkunoita, joiden ulkopuitteissa oli yksinkertainen lasi ja sisäpuitteissa kaksinkertainen lämpölaselementti (kuva 18). Osa ikkunoista oli tyydyttävässä kunnossa, mutta osassa ikkunoita näkyi maalipinnan irtoilua ja puutteita tiivistyksissä (kuva 19). Kosteudesta aiheutuvia vaurioita ei näkynyt silmämääräisen tarkastuksen perusteella. Suosittelemme ikkunoiden uusimista / korjausmahdollisuuden kartoitusta. Ikkunoiden vesipellit olivat pääsääntöisesti hyväkuntoisia, mutta tiivistyksissä julkisivuun havaittiin kuitenkin puutteita (kuva 20).

Kuva 19: Ikkunakarmien vaurioitunutta maalipintaa.

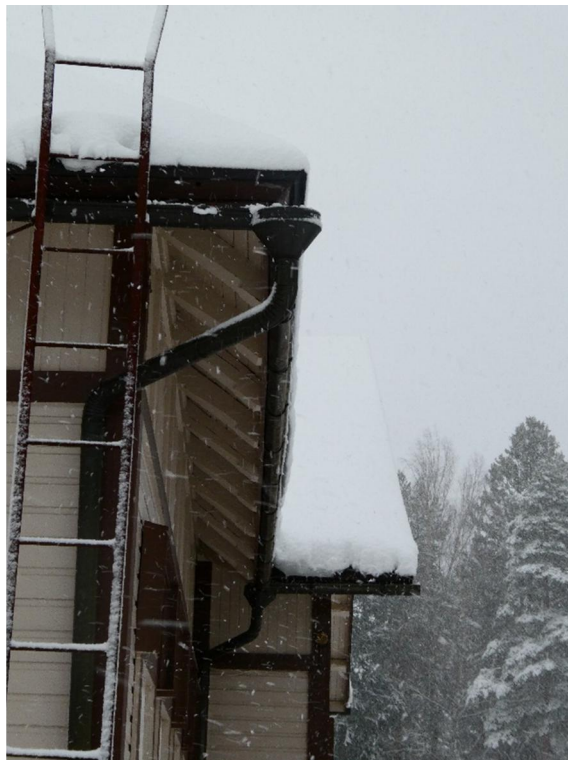
Katon vedenpoisto oli toteutettu vesikourujen ja syöksytorvien avulla. Vesikaton vedenpoistossa havaittiin puutteita silmämääräisen tarkastelun perusteella. Talotikkaat olivat hyväkuntoiset (kuva 22). Lumiesteiden määrä oli puutteellinen.

Kuva 22: Tikkaat vesikatolle.

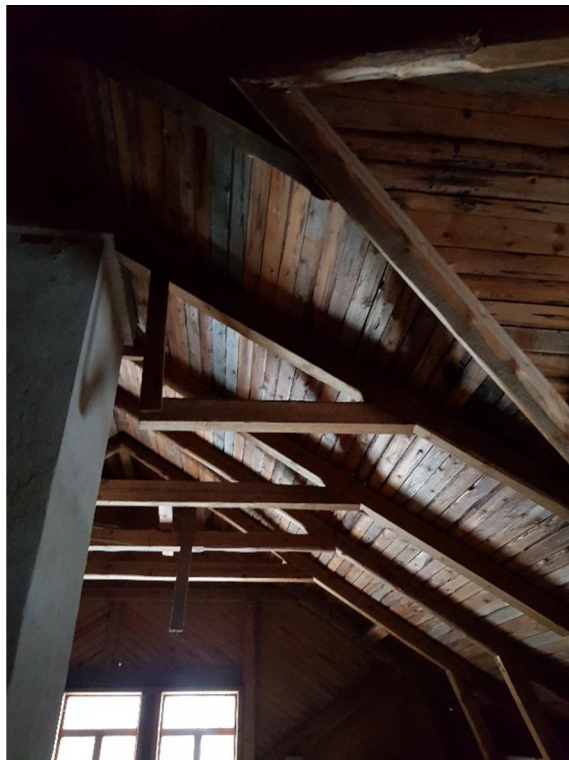
Savupiippujen muuraustyön yhteydessä kitapuu ja osa kattoristikoiden paarteista oli katkaistu (kuva 27) sekä pilarit poistettu. Kattorakenteet tulee tarkastaa rakenteellisesti ja uusia / ennallistaa alkuperäisten mukaisesti.

Kuva 27: Kattoristikon paarre oli katkaistu.

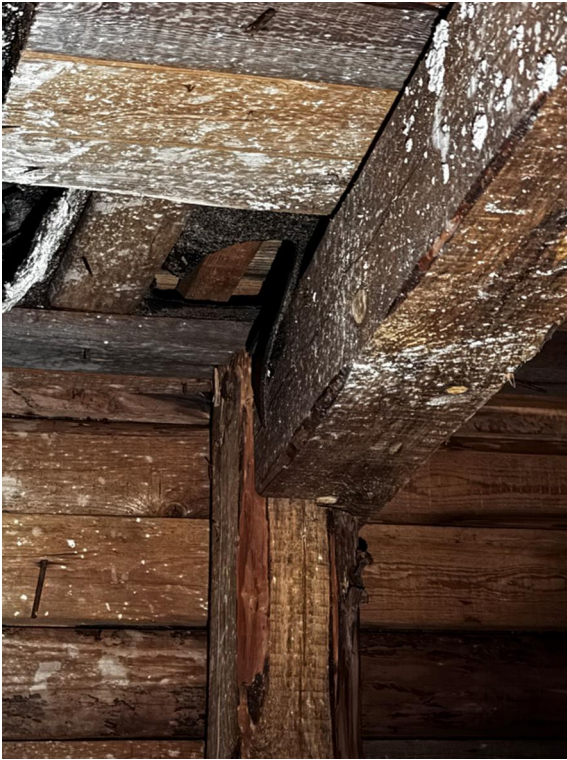
Kuva 28: Kosteusvaurioita puurakenteissa.

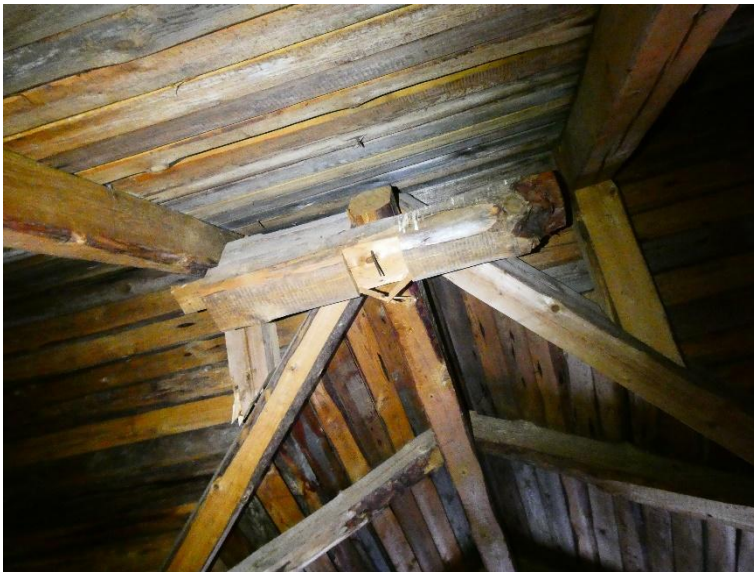
Kuva 29: Pilari oli poistettu.

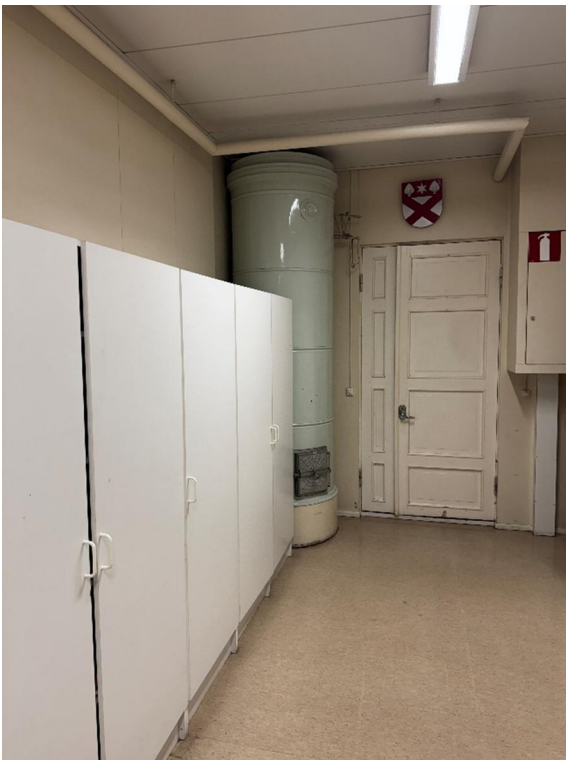
Käytävät olivat yleisilmeeltään siistit (*kuva 30*). Pinnoilla oli nähtävillä normaalista käytöstä johtuvia kolhuja ja muita jälkiä, mutta suurempia vaurioita ei havaittu. Valaistus oli heikko.

*Kuva 30: Yleiskuva käytävästä.*

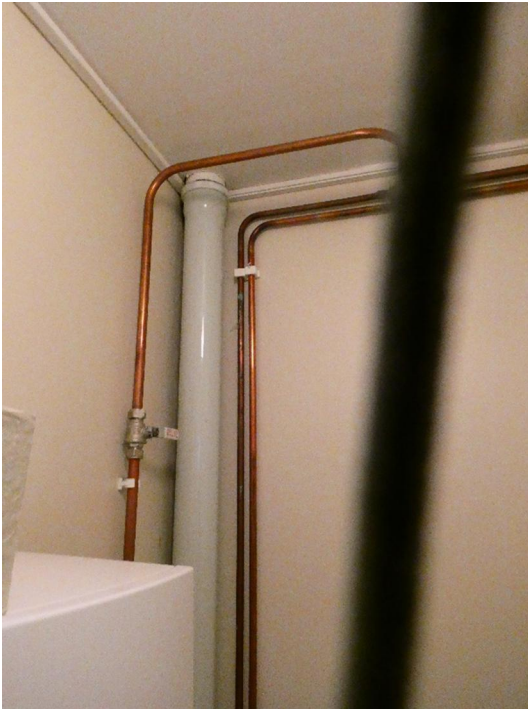
Teknisissä tiloissa pinnat olivat teknisen käyttöikänsä päässä ja valaistus oli heikko (kuva 31). Suositellaan tilojen pintojen uusimista peruskorjauksen yhteydessä.

Kuva 31: Yleiskuva teknisestä tilasta.

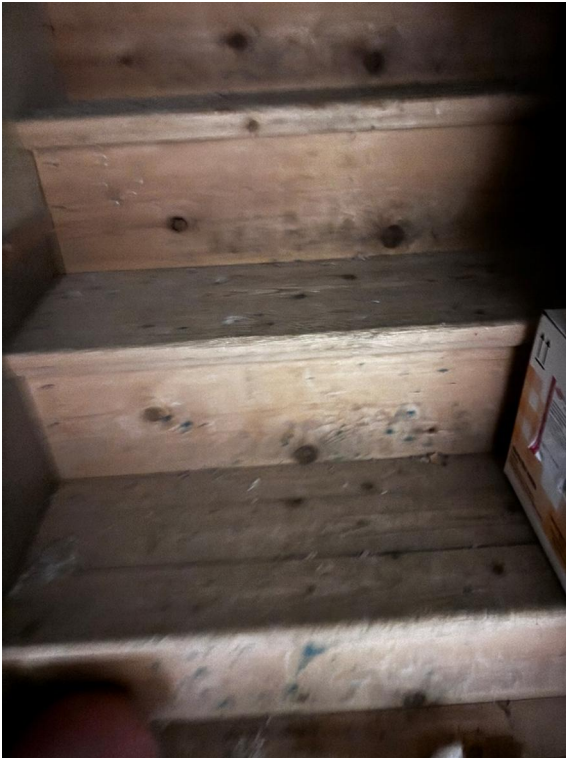
Ullakon portaat olivat tyydyttävässä kunnossa ja niille oli varastoitu tavaraa. (kuva 32). Pinnoilla oli nähtävillä normaalista käytöstä johtuvia kolhuja ja muita jälkiä. Valaistus oli heikko. Portaikon sisäänkäynnin ovi tulee vaihtaa paremmin eristävään ja palo-osastoivaan oveen.

Kuva 32: Ullakon portaat.

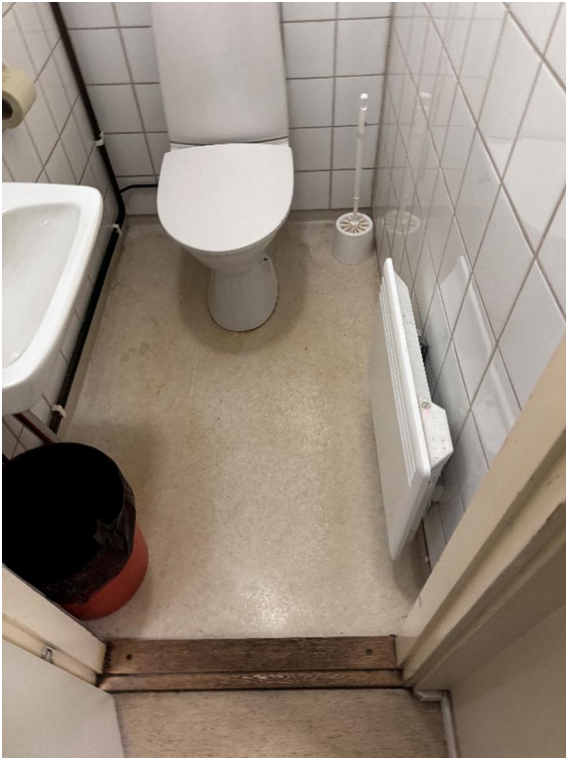
Märkätilat kalusteineen olivat käyttöikänsä päässä ja valaistus oli heikko, eivätkä viemäröinti, kallistukset ja kosteuseristykset täytäneet nykyaikaisia kostean tilan määräyksiä (kuva 33). Suositellaan tilojen pintojen uusimista peruskorjauksen yhteydessä.

Kuva 33: Yleiskuva märkätilasta.

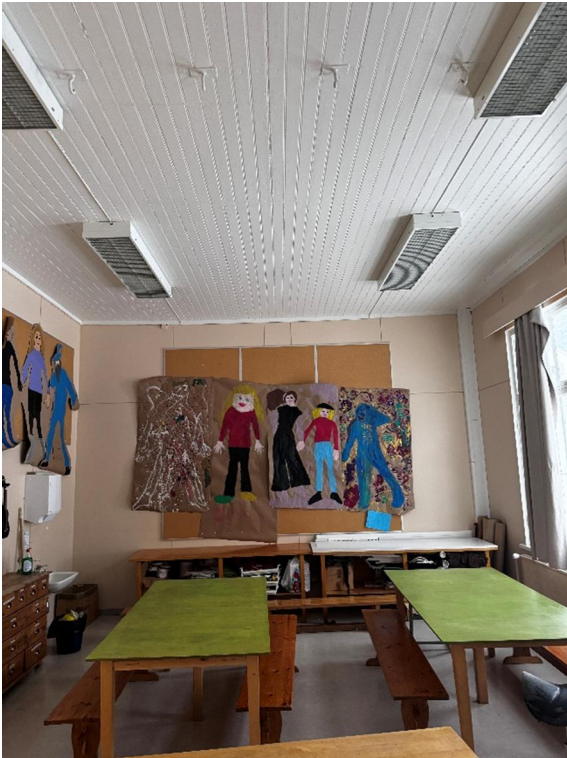
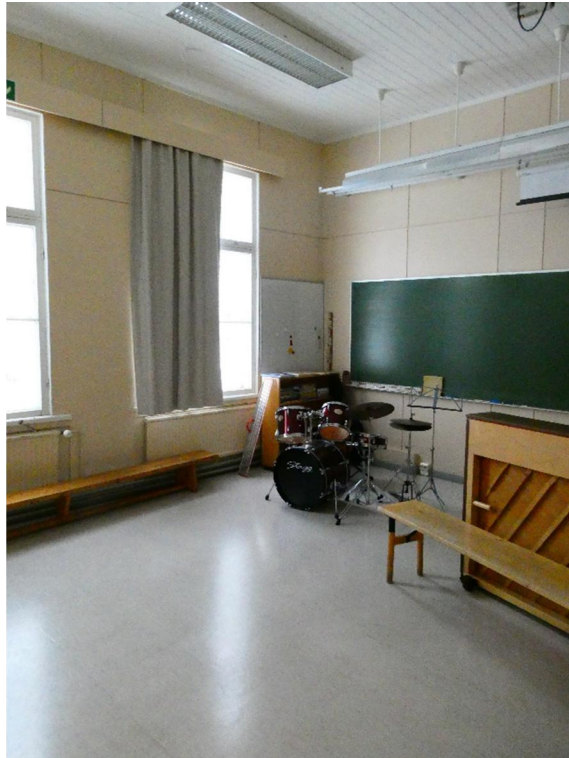
Luokkatiloissa pinnat ja kalusteet olivat käyttöikänsä päässä ja valaistus oli heikko (kuvat 34-35). Suositellaan tilojen pintojen uusimista peruskorjauksen yhteydessä.

Kuva 34: Yleiskuva luokkahuoneesta.

Kuva 35: Yleiskuva luokkahuoneesta.
