## TILALUETTELO MUUTOSLUONNOS 15.12.2023

### Generalshagens skola

GENERALSHAGEN SKOLA  
TARVESELVITYS

GENERALSHAGENS SKOLA  
LVIA-HANKESELVITYS

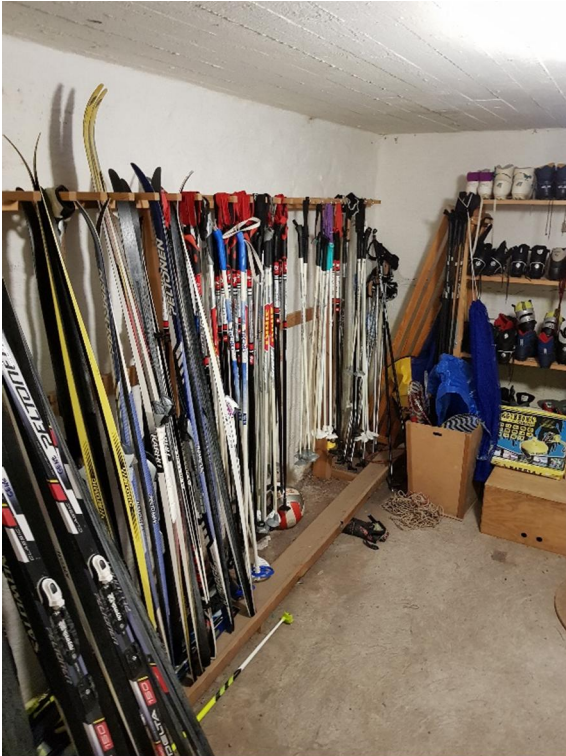
Kuva 8: Suksivarastossa oli maakellarin hajua.

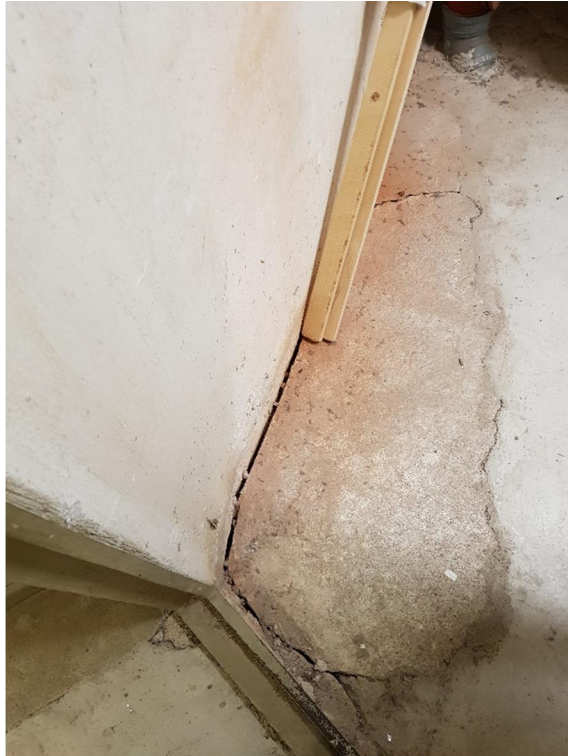
Rakennuksen alapohjan rakenteena oli paikallavalettu teräsbetonilaatta. Kellarikerroksen rakenteet olivat yleisilmeeltään välttävissä kunnossa, ja niissä oli runsaasti halkeamia sekä pintamateriaalin vaurioita. Kellarikerroksessa suksivaraston (kuva 8) alueella oli voimakas maakellarin haju, sekä laatan ja seinän välissä oli rako. Tilaan suositellaan kosteusmittausta ja sisäilmatutkimusta. Seinissä ja lattioissa oli paikoin havaittavissa halkeamia, joka viittaa perustusten painumiseen (kuva 9). Yleisesti kellaritiloissa ei havaittu kapillaarisen kosteuden aiheuttamaa maalipintojen hilseilyä. Kaivamattomassa tilassa havaittiin maakellarin hajua ja tilan katossa oli näkyvissä raudoitusvaurioita (kuva 11). Kattopinta helmeili tiivistyneestä kosteudesta. Tilan nurkassa oli ilmeisesti vanha rengaskaivo tai lähde. Kellaritilojen putkistoissa ja märkätiloissa on mahdollisesti käytetty asbestia, joten tiloihin tulee tehdä haitta-ainetutkimus ja lattioissa olevien halkeamien vuoksi tiloissa tulee

Kuva 9: Alapohjan liitoksissa ja lattioissa oli halkeamia.

- **Kosteus- ja sisäilmaselvitykset. Mahdolliset tiivistyskorjaukset.**
- **Radon- ja haitta-ainetutkimus. Mahdolliset tiivistyskorjaukset.**
- **Halkeamien injektointi.**
- **Kellarin ummistettujen ikkunoiden korjaustyöt.**
- **Seinä- ja lattiapintojen huoltomaalaus.**

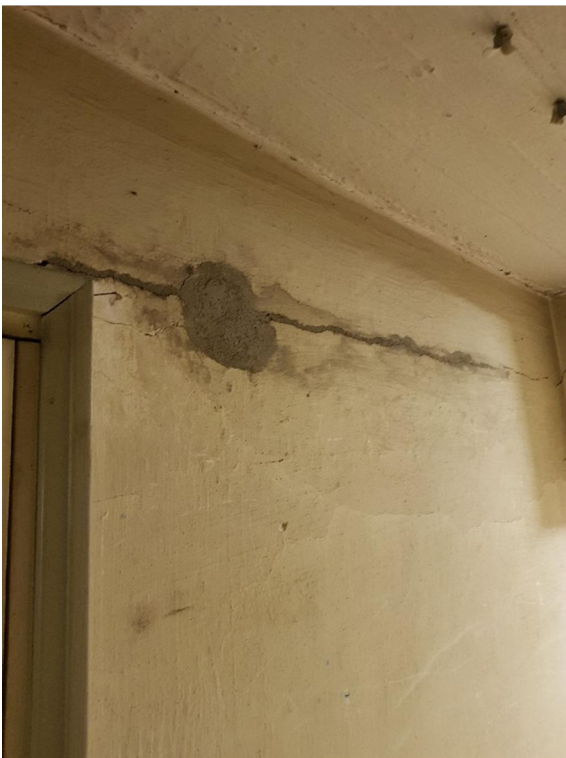
Kuva 10: Halkeama seinässä.

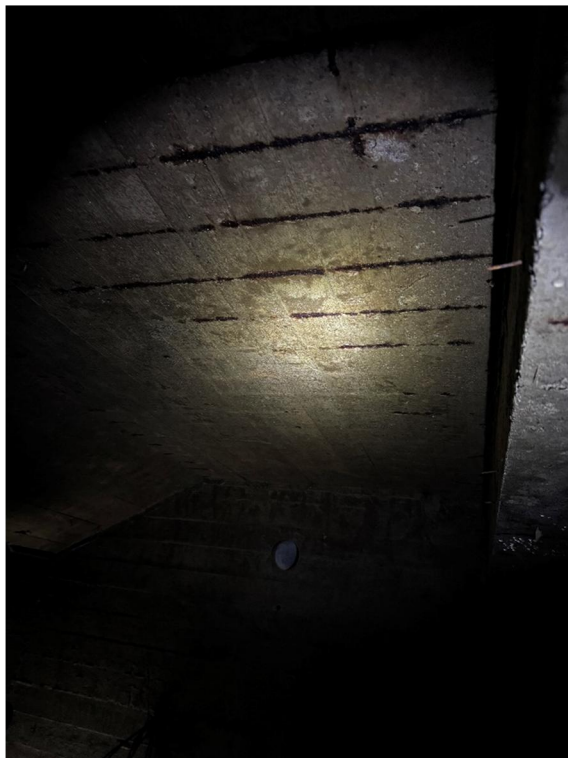
Kuva 11: Välipohjalaatan raudoitusvaurioita.

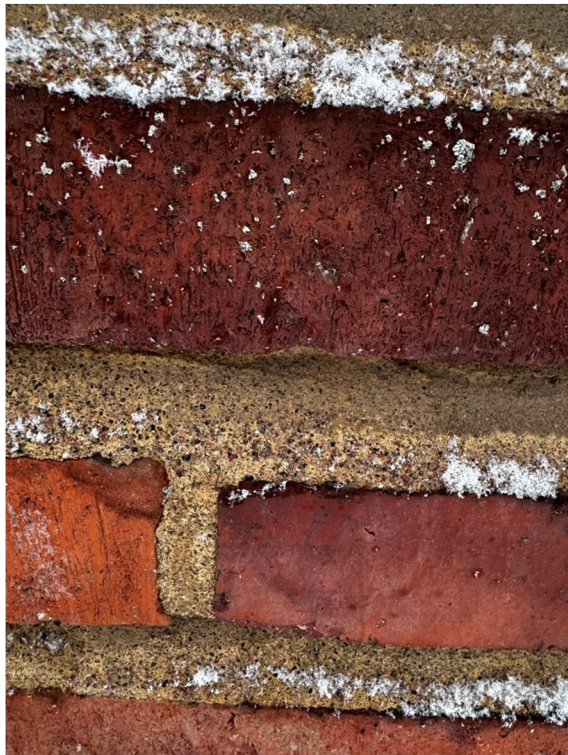
Julkisivut olivat yleisilmeeltään kohtalaisessa kunnossa (kuvat 14-18). Muuraussaumoissa oli havaittavissa vaurioita ja niitä oli osittain korjattu aiemmassa vaiheessa (kuva 19). Julkisivun yläosan rappauksissa (kuva 20) sekä parvekkeiden betonipielissä ja elementeissä havaittiin likaa ja alkavaa punajäkäläkasvustoa. Terastirappaukset olivat huonokuntoiset ja ne tulee uusida. Ikkunoiden tiivistykset olivat pääosin kunnossa. Julkisivurappauksille suositellaan tehtäväksi kopokartoitusta mikäli ne todetaan lähestyvän käyttöikänsä loppua. Julkisivun korjaushistoria ei ollut tiedossa raporttia laatiessa. Betoniset parvekkeet ja ulkokatokset (kuvat 21 ja 22) ovat huonossa kunnossa ja ne tulee korjata. Rakenteille suositellaan kuntotutkimusta ennen korjaustyön suunnittelua.

Kuva 19: Muuraussaumoja oli korjattu aiemmassa vaiheessa.

- **Muuraussaumausten uusiminen.**
- **Julkisivun rappausvaurioiden korjaus ja kopokartoitus.**
- **Parvekkeiden ja pääsisäänkäynnin betonivauriokorjaus.**
- **Räystäslistojen raskas betonivauriokorjaus.**

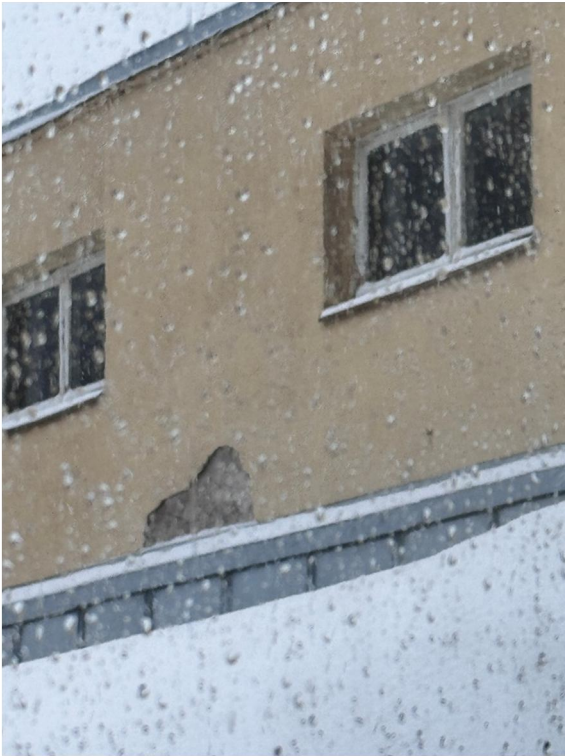
Kuva 20: Julkisivurappauksissa havaittiin puutteita.

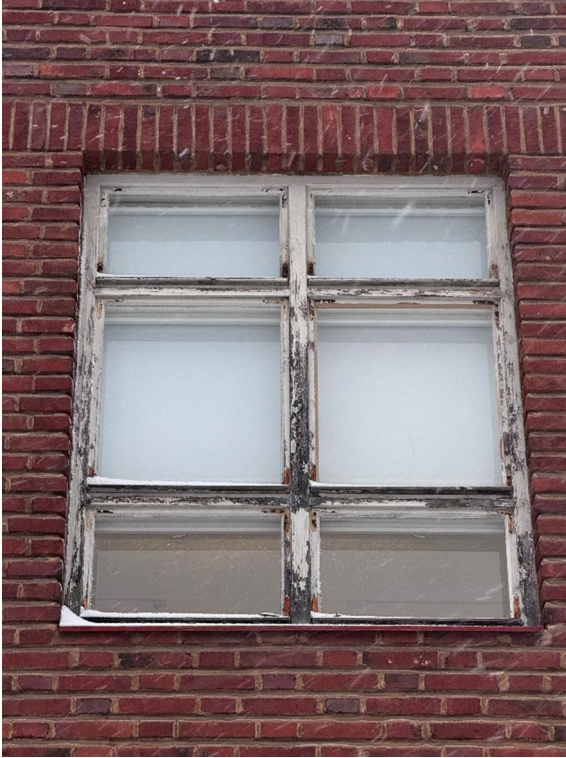
Ikkunat olivat alkuperäisiä 2-lasisia aukeavia puuikkunoita. Ikkunat olivat välttävissä kunnossa ja maalipinnoissa oli nähtävissä maalin hilseilyä. Ikkunoiden tiivisteissä ei havaittu silmämääräisesti puutteita (kuva 30). Ikkunoiden vesipellit olivat pääsääntöisesti hyväkuntoisia (kuva 31), tiivistyksissä julkisivuun havaittiin kuitenkin puutteita (kuva 32). Koska ikkunoissa on suuri määrä ikkunaruujuja ja harkitaan ikkunoiden korjaamista, on suositeltavaa tehdä tarkempi tutkimus ikkunarakenteiden kunnosta kustannussyistä.

Kuva 29: Ikkunakarmit olivat välttävässä kunnossa.

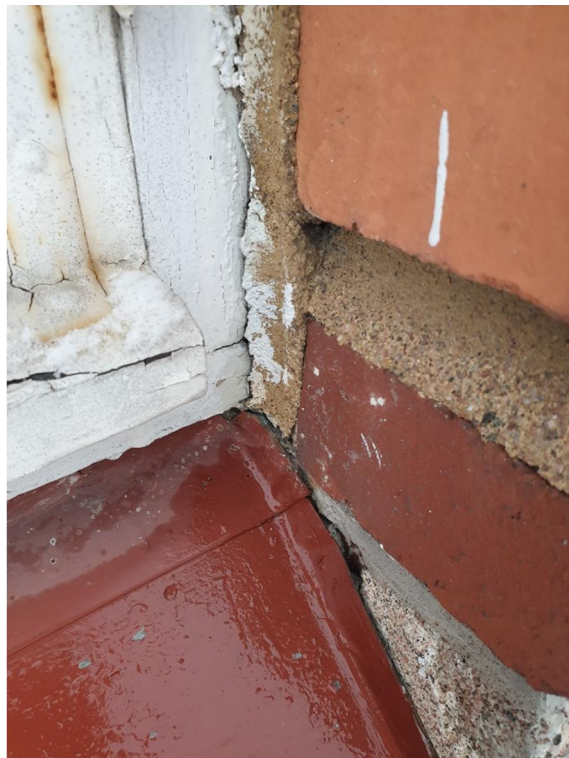
Kuva 32: Vesipeltien tiivistykset olivat puutteellisia.

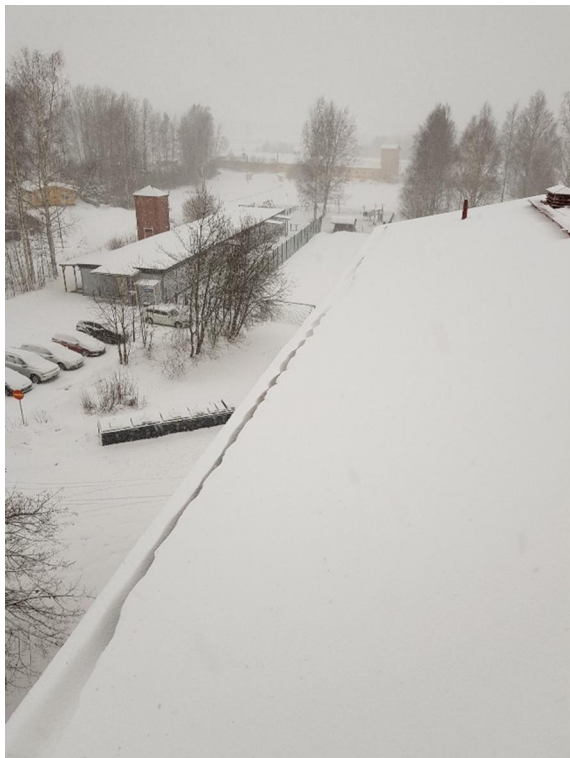
Katolla olevista viemäreiden tuuletusputkista puuttui jäätymissuojat, eikä kulkusilloilla ollut turvakiskoja valjaiden kiinnitystä varten. Myös lumiesteet ja vesipeltien kiinnitykset julkisivuun olivat puutteelliset (kuvat 35 ja 36). Huippuimureiden turvakytkimistä puuttuivat sääsuojat.

Kuva 35: Lumi-esteiden määrä oli puutteellinen.

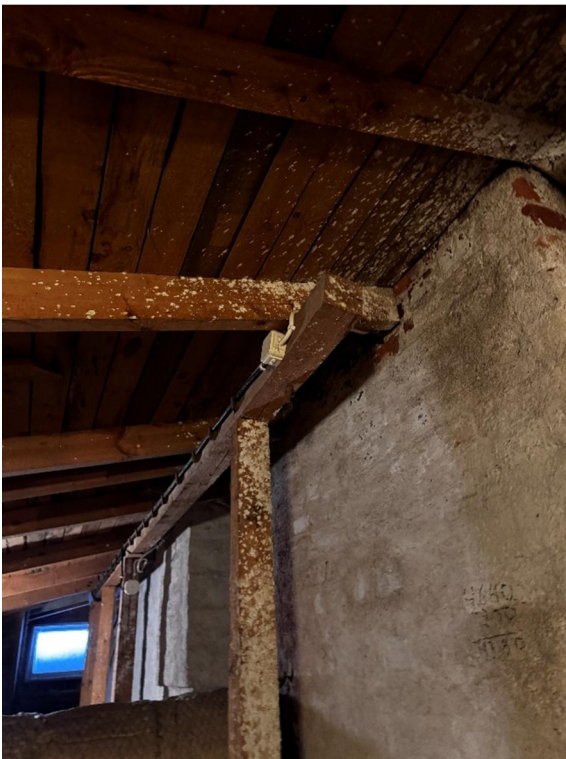
Kuva 43: Lunta oli satanut sisään.
