## BONGA SLOTT

### BYGGNADSHISTORISK UTREDNING

LOVISA 30.7.2019, KOMPLETTERAD 16.8.2019

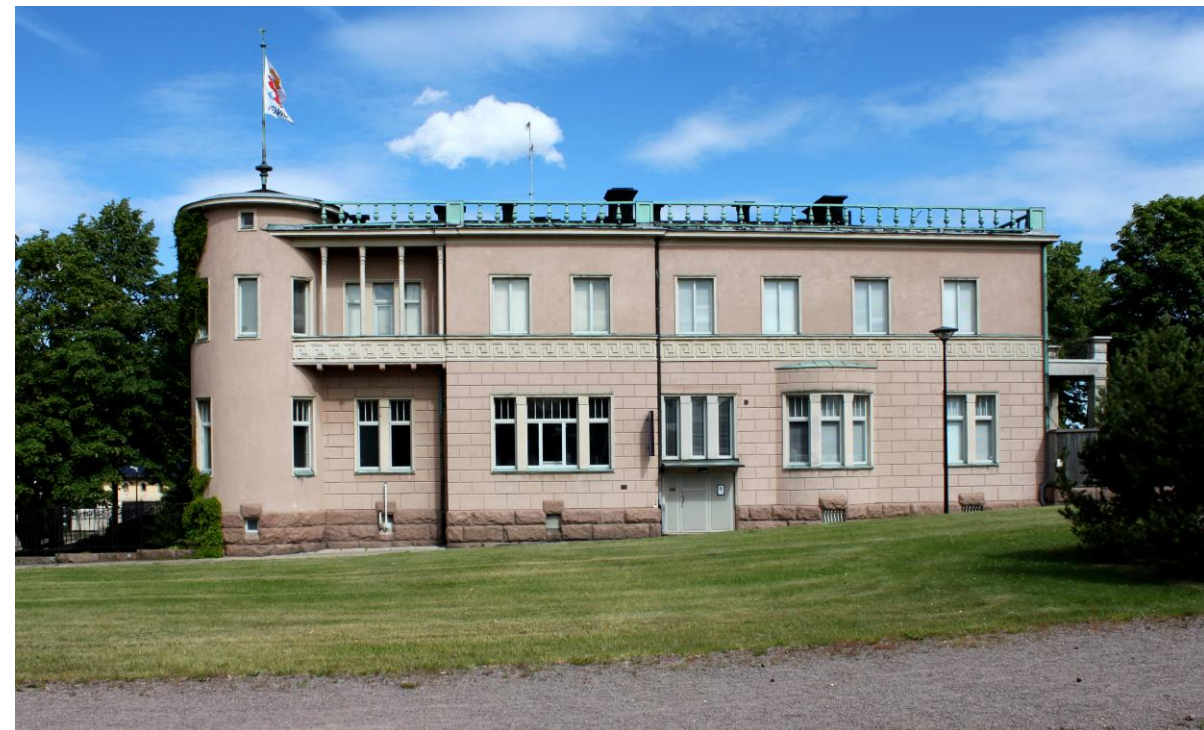
Bild 30.  
Västra fasaden. I samband med ändringarna på 1960-talet gjorde man en öppning i väggen för ytterdörren i mitten. Dörren förnyades nyligen, såsom också ytterdörren till källaren.

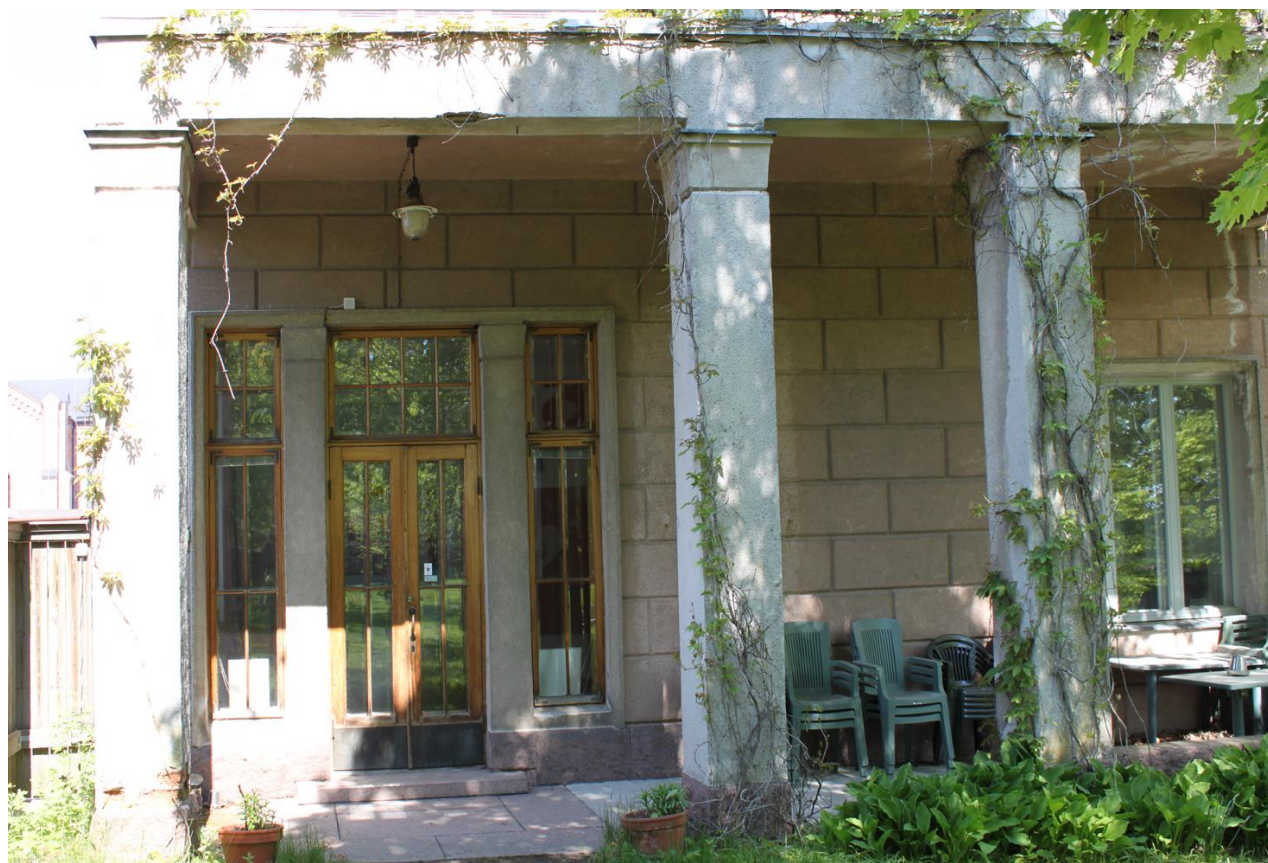
Bild 29..  
Nedanom balkongen på gårdssidan finns en dörr av ek, fönster med bågar av ek och ett aluminiumfönster.

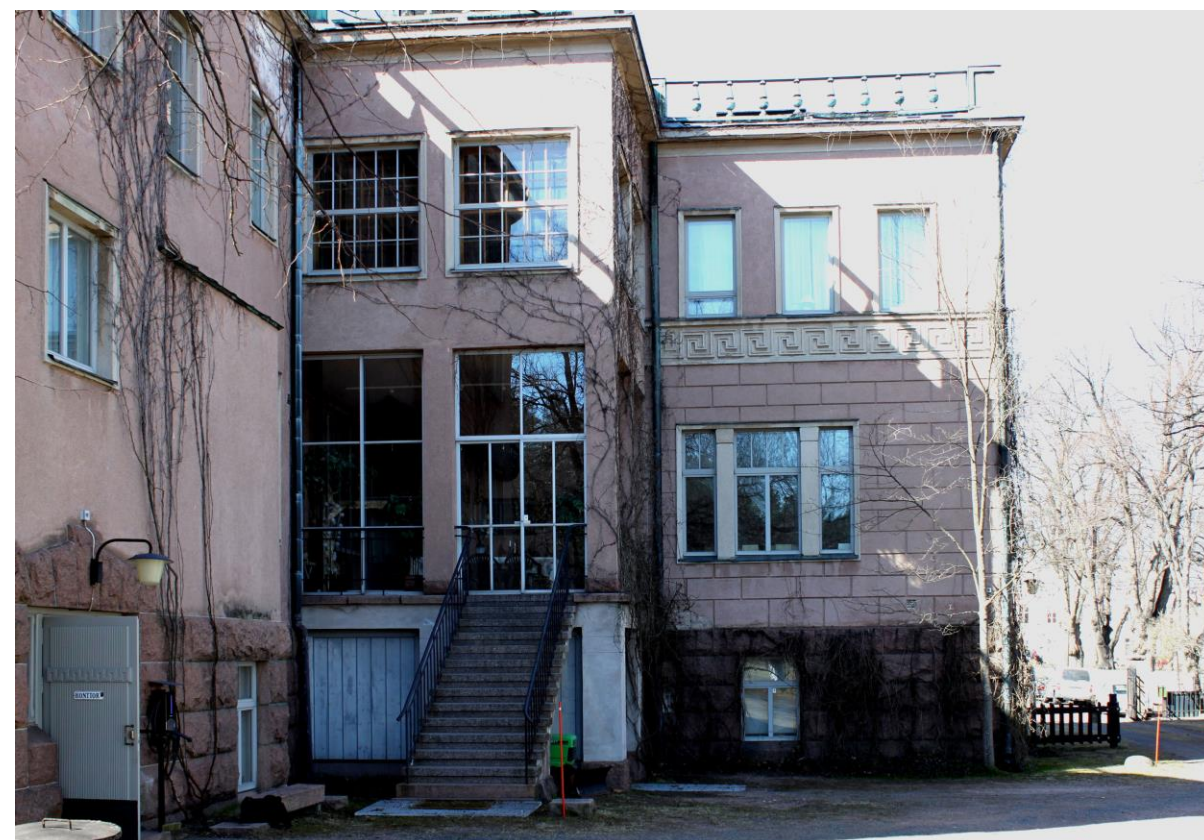
Bild 31.  
Inre hörnet mot innergården. De nuvarande ägarna har låtit glasa in den öppna verandan. Utanpå den ligger vinterträdgården. Till vänster en förnyad dörr som leder via källaren in till huset.

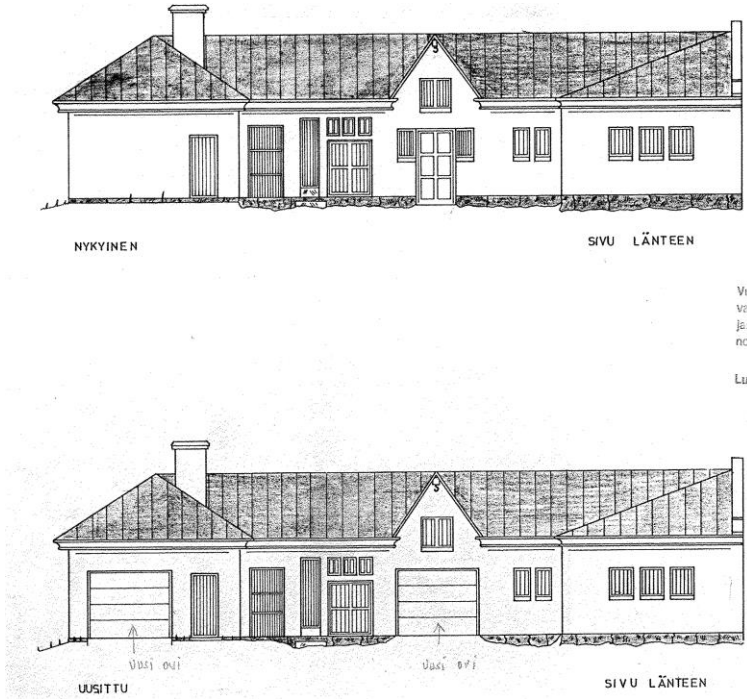
I ändringsritningen 1985 ändrades fasaden för gårdsbyggnaden genom att två öppningar för garagedörrar togs upp i västra fasaden, den ena på samma plats som ingången till det före detta stallet (byggmästare Heikki Ojala). Dörrarna av takskjutsportsmodell respekterar inte byggnadens ursprungliga utseende, utan försvagar byggnadens arkitektoniska helhet.

Bild 33.  
Ändringsritning 1985: 2 garagedörrar, den högra placerad på platsen för ingången till det före detta stallet.

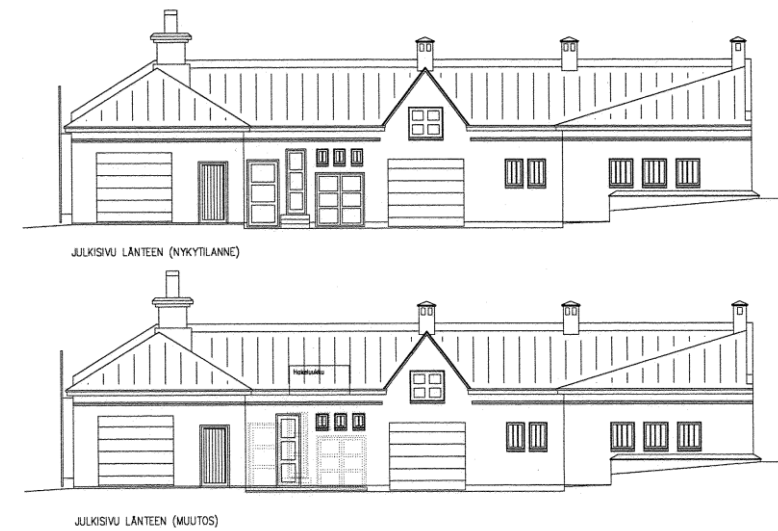
År 2001 minskade man antalet öppningar i fasaden genom att mura igen två dörröppningar (byggmästare Jan-Erik Bäckman). Det hade att göra med ändringen av värmesystem, då man bytte ut oljeuppvärme mot flisvärme.

Bild 34.  
Ändringar i gårdsbyggnaden 2001: för flisbrännaren gjordes en försänkning i golvet och öppningar i fasaden murades igen.

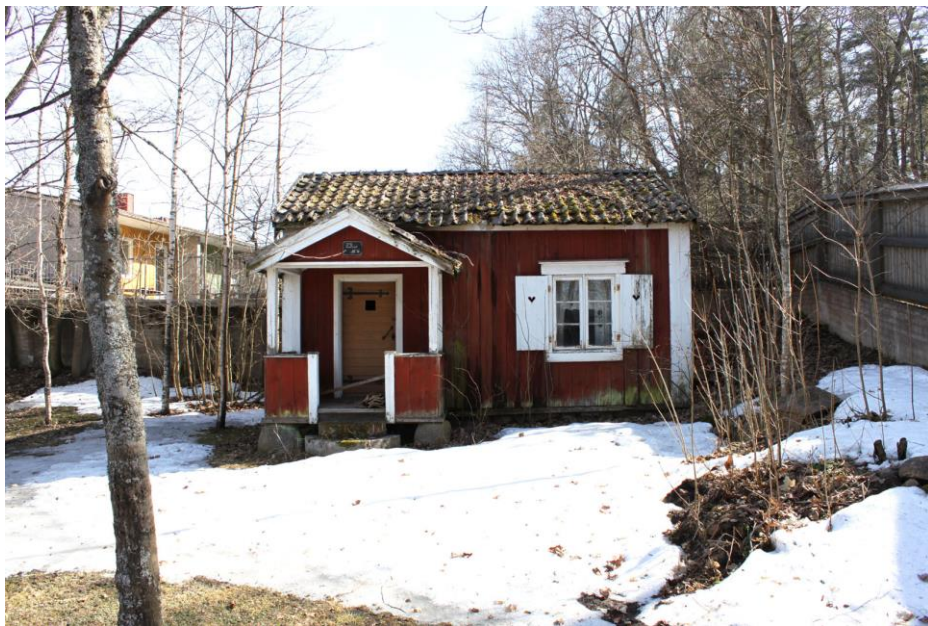
Byggnaden har stora rötskador på grund av vatten som kommit in via genomföringsstället för skorstenen. Å andra sidan står byggnaden i en sluttning, och på sidan där sluttningen är högre finns det nästan ingen sockel alls. Byggnaden står dessutom mycket nära den betongmur som uppförts på tomtgränsen bakom byggnaden – stockarna på den bakre sidan av byggnaden har delvis murknat helt.

Bild 35.  
Träbyggnaden i bakre delen av gården.

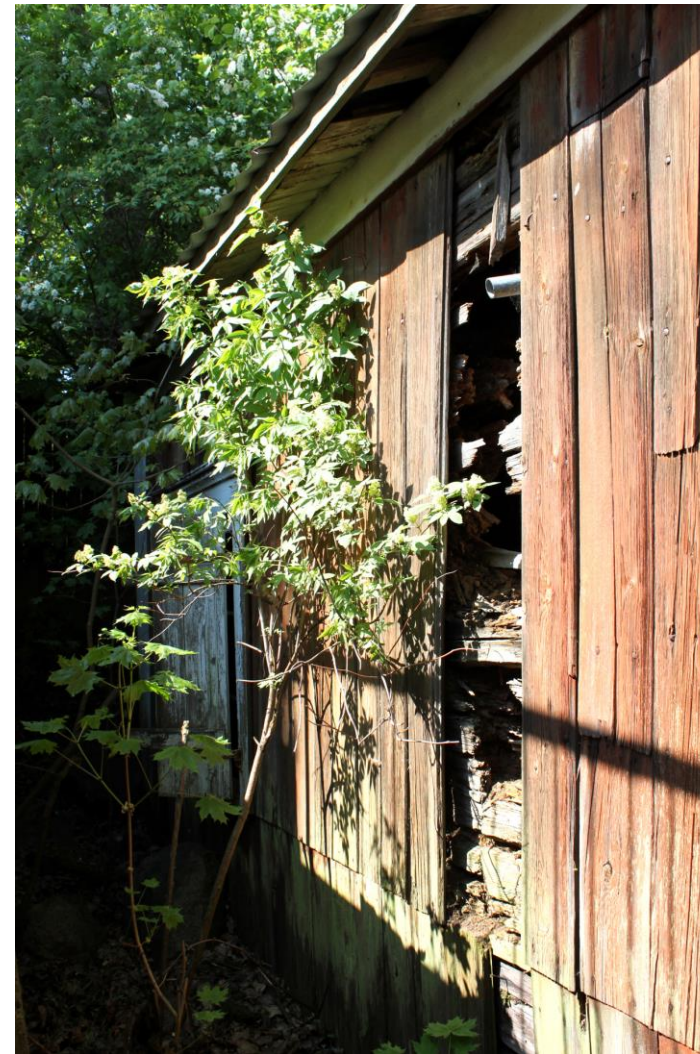
Bild 37.  
Träbyggnadens bakre fasad och taket har stora rötskador.

Den äldsta byggnaden på tomten, belägen längst bak på gården, utgör ett vackert fragment uppenbarligen från 1800-talet, men är beklagansvärt svårt skadad särskilt vad gäller den bakre fasaden.
