# LOVISA

## Lovisa landfästning

Precisionsinventering av Chiewitzgatans landfästning 2017

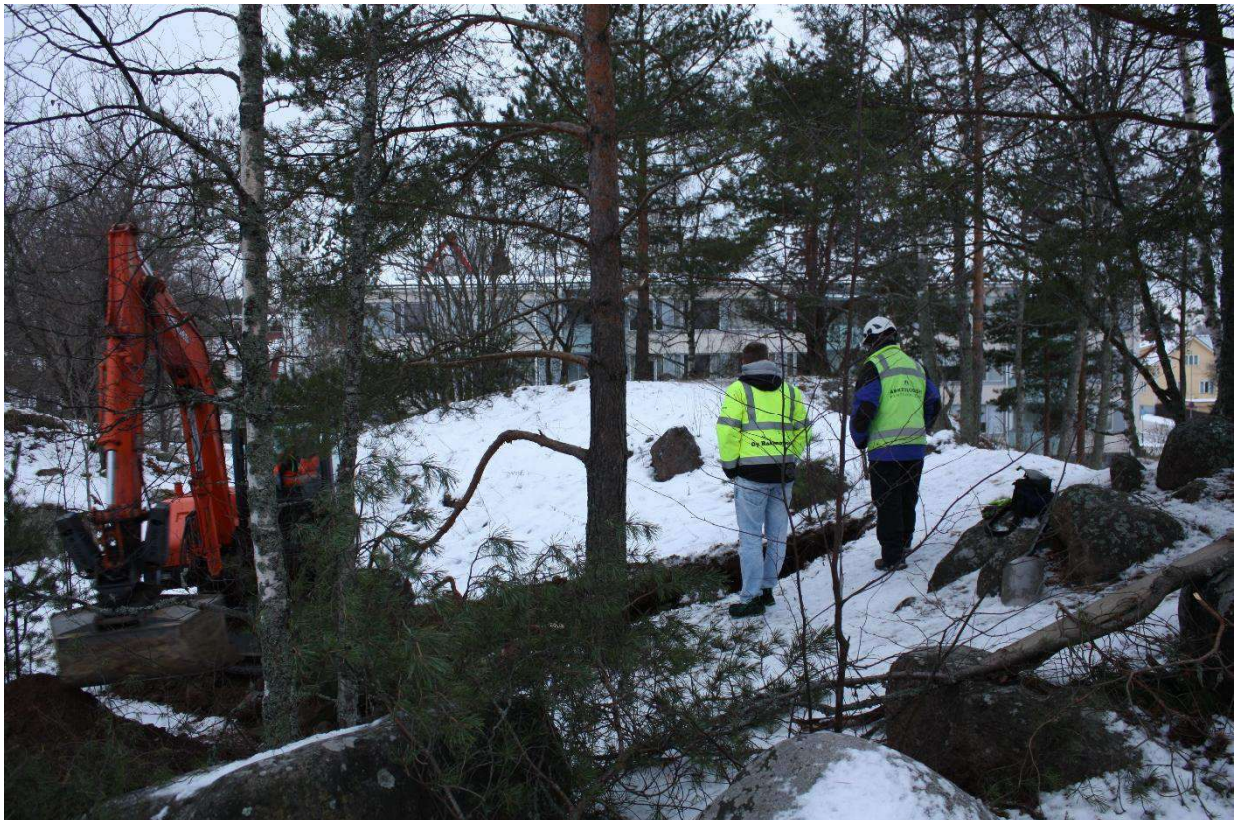
Pärbild: AKDG5145:3 Ett provdike i nord-sydlig riktning grävs i vallen. Från öster. Foto Katja Vuoristo.

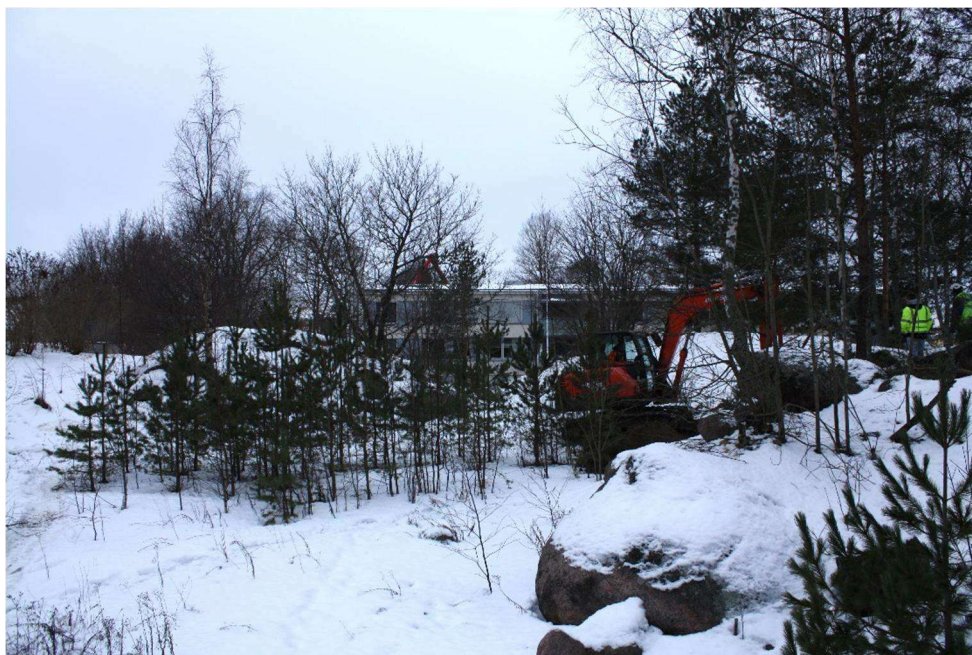
AKDG5145:2 Överblick. Ett provdike grävs i vallens nordöstra-sydvästra del. Från öster. Foto Katja Vuoristo.

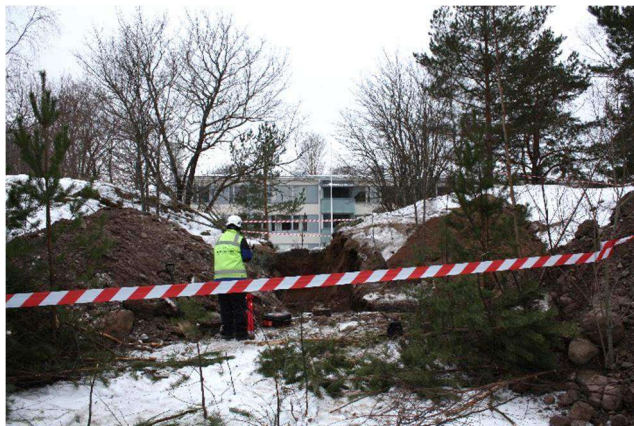
AKDG5145:6 Ett provdike har grävts i nordostlig-sydvästlig riktning genom det ställe där vallen delvis är förstörd. Från nordost. Foto Katja Vuoristo.

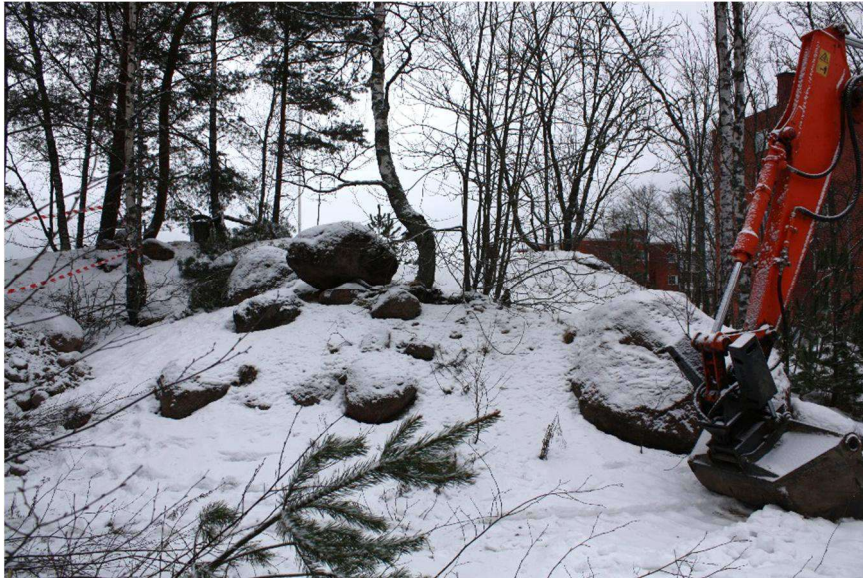
AKDG5145:17 Vid vallens nordöstra ända har man senare lagt stenar och jord. En del av vallen ligger troligen under jordhögen. Från söder. Foto Katja Vuoristo.

| Foto nr | Objekt | Fotograferingsriktning | Fotograf |
|---|---|---|---|
| AKDG5145:17 | Vid vallens nordöstra ända har man senare lagt stenar och jord. En del av vallen ligger troligen under jordhögen. | Från söder | Katja Vuoristo |

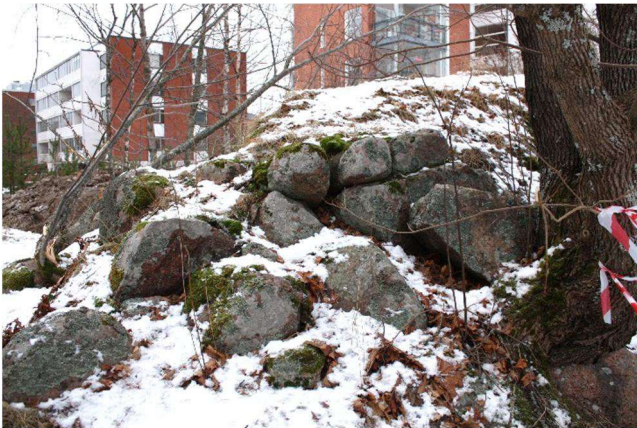
AKDG5145:13 Ett par stenlager av den sydvästra, alltså utsidans försvarsmur hade bevarats på några ställen. Den norra delen. Från väster. Foto Katja Vuoristo.

| Foto nr | Objekt | Fotograferingsriktning | Fotograf |
|---|---|---|---|
| AKDG5145:13 | Ett par stenlager av vallens sydvästliga försvarsmur, alltså utsidan, hade bevarats på några ställen. Den norra delen. | Från väster | Katja Vuoristo |

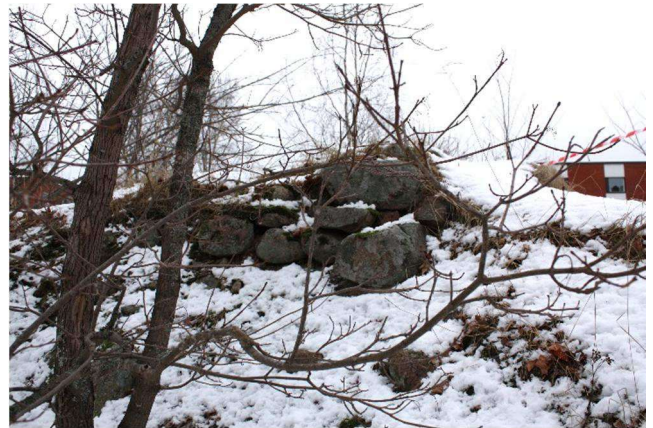
AKDG5145:15 Ett par stenlager av den sydvästra, alltså utsidans försvarsmur hade bevarats på några ställen. Den sydligare delen. Från väster. Foto Katja Vuoristo.

| Foto nr | Objekt | Fotograferingsriktning | Fotograf |
|---|---|---|---|
| AKDG5145:15 | Ett par stenlager av vallens sydvästliga försvarsmur, alltså utsidan, hade bevarats på några ställen. Den sydligare delen. | Från sydväst | Katja Vuoristo |

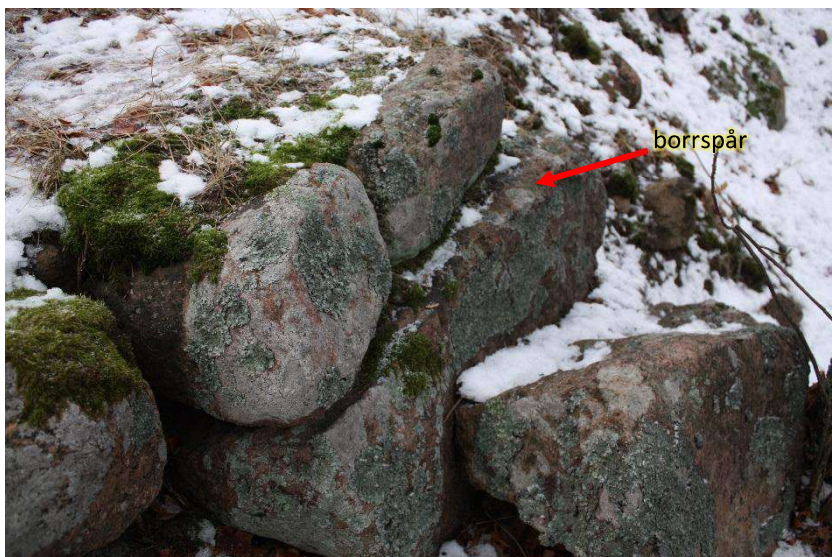
AKDG5145:14 Detalj från stensättningen i den sydvästra sidans stödmur. Den norra delen. I den mellersta stenen urskiljs ett längsgående borrarspår. Från nordväst. Foto Katja Vuoristo.

| Foto nr | Objekt | Fotograferingsriktning | Fotograf |
|---|---|---|---|
| AKDG5145:14 | Detalj från stensättningen i den sydvästra sidans stödmur. Den norra delen. I den mellersta stenen urskiljs ett längsgående borrarspår. | Från nordväst | Katja Vuoristo |

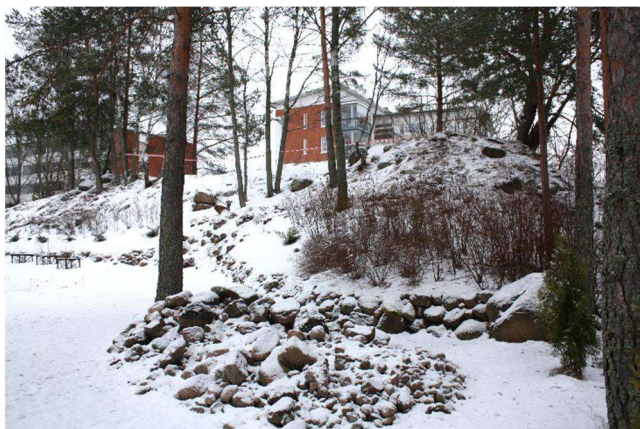
AKDG5145:20 Vallens nordspets och sydöstra sida. I nedre delens stensättning har något som troligen är stödmur från vallens tid också bevarats, men stenar har också lagts till senare. I förgrunden stenar som röjts från tomt 10. Från nordväst. Foto Katja Vuoristo.

| Foto nr | Objekt | Fotograferingsriktning | Fotograf |
|---|---|---|---|
| AKDG5145:20 | Vallens nordspets och sydöstra sida. Stensättningen i den nedre delen härrör delvis från vallens tid, men den har också rivits. Dessutom har sten lagts till senare. | Från nordväst | Katja Vuoristo |

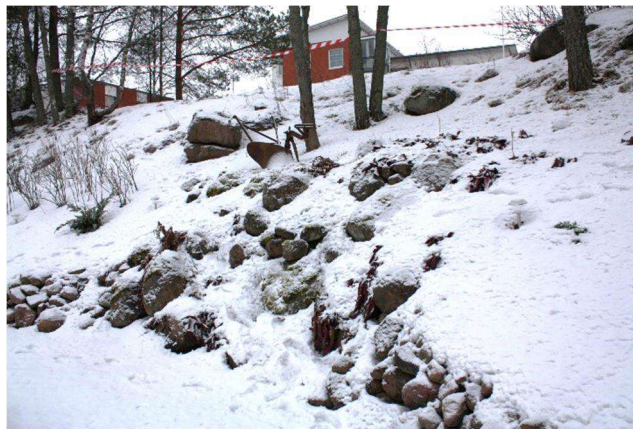
AKDG5145:21 Sannolikt ursprunglig stödmur i vallens sydöstra sida. Från nordväst. Foto Katja Vuoristo.

| Foto nr | Objekt | Fotograferingsriktning | Fotograf |
|---|---|---|---|
| AKDG5145:21 | Huvudsakligen ursprunglig stödmur vid vallens sydöstra sida. Här har muren bevarats bäst. | Från nordväst | Katja Vuoristo |

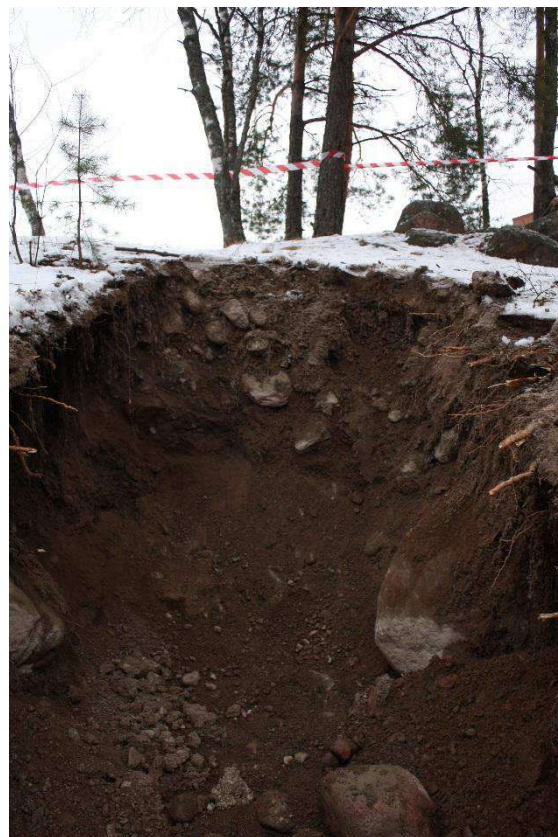
AKDG5145:8 Profil av provdikets norra ända. På fotot urskiljs stora stenar som fanns på botten vid dikets båda kanter. Från söder. Foto Katja Vuoristo.

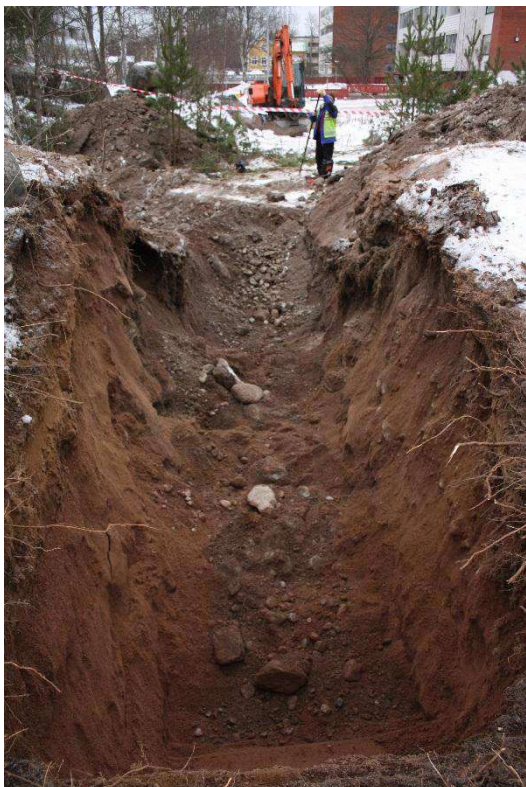
AKDG5145:10 I diket blottades en struktur bestående av ler-stenblandning samt vallens fyllnadssand. Från sydost. Foto Katja Vuoristo.

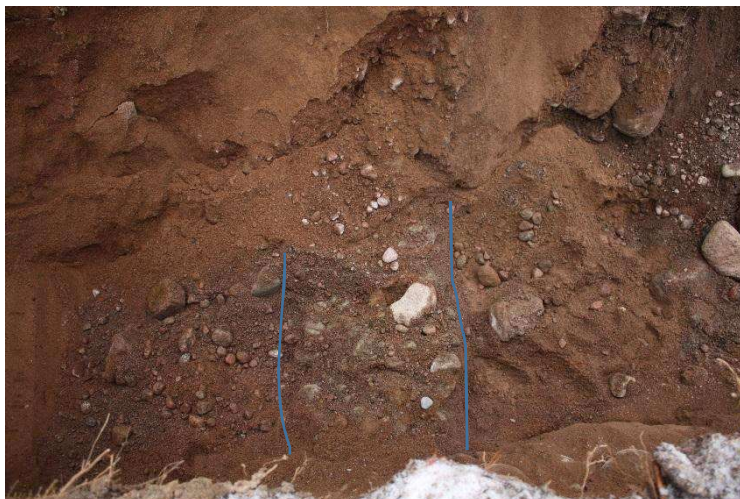
AKDG5145:9 Grävning i en del av provdiket i nordostlig-sydvästlig riktning. I förgrunden i profilen syns vallens fyllnadssand och i diket urskiljs svagt en struktur bestående av lera och knytnävsstora stenar tvärs över diket. Från sydväst. Foto Katja Vuoristo.

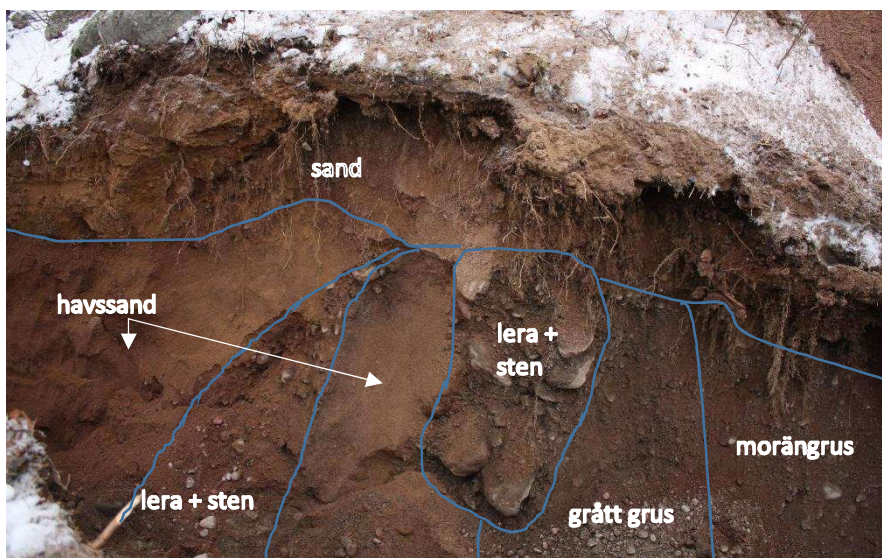
AKDG5145:12 I diket nordvästprofil kunde vallens fyllnadsskikt urskiljas. I profilen sågs lager som löpte i riktning med vallens utsida. Till vänster urskiljs också ett tjockt lager av havssand som har placerats mot vallen. Från sydost. Foto Katja Vuoristo.

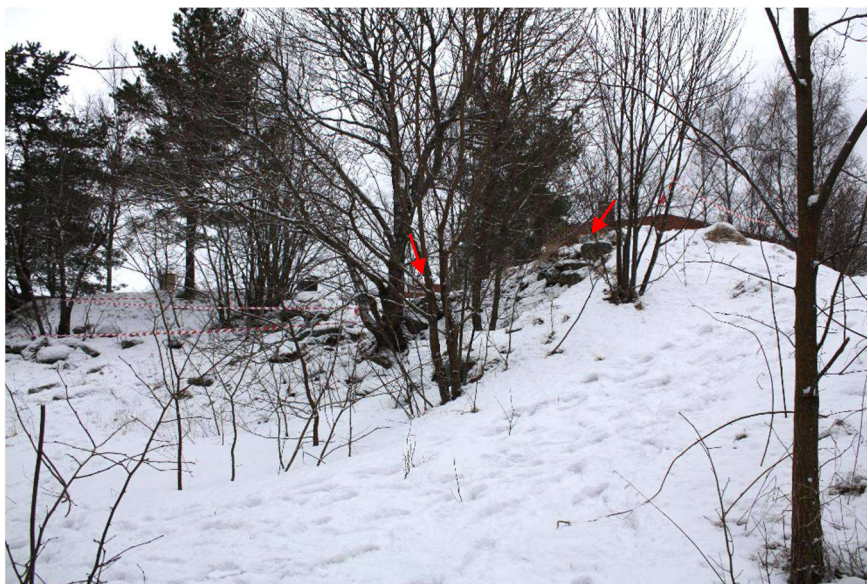
AKDG5145:16 Vallens sydvästra sida. Stödmurarna av sten finns utmärkta med pilar. Från söder. Foto Katja Vuoristo.

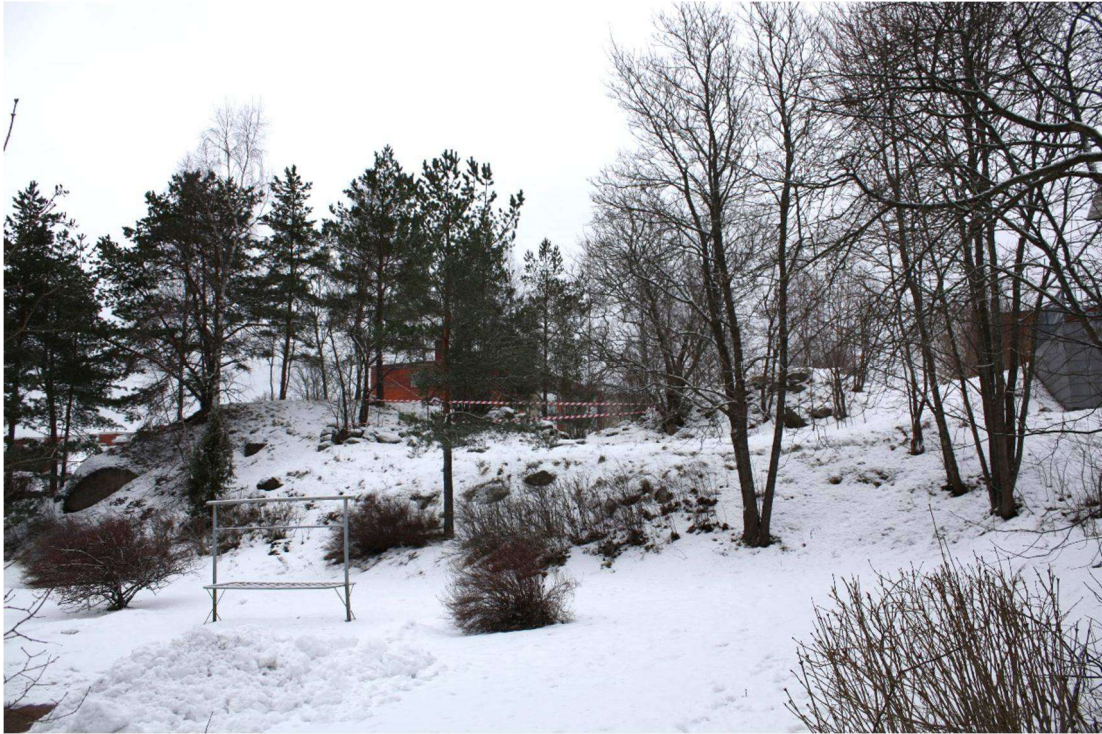
AKDG5145:19 Överblick över sydvästra sidan av vällen, alltså försvarssidan. Från sydväst. Foto Katja Vuoristo.
