## UNDERSÖKNINGSRAPPORT

# LOVISA

## Lovisa landfästning

Precisionsinventering av Chiewitzgatans landfästning 2017

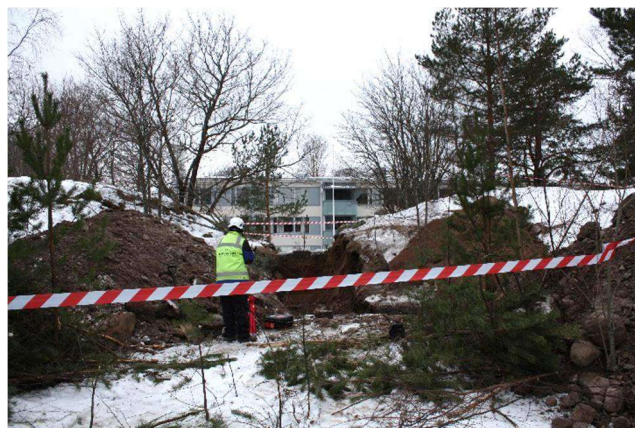
AKDG5145:6 Ett provdike har grävts i nordostlig-sydvästlig riktning genom det ställe där vallen delvis är förstörd. Från nordost. Foto Katja Vuoristo.

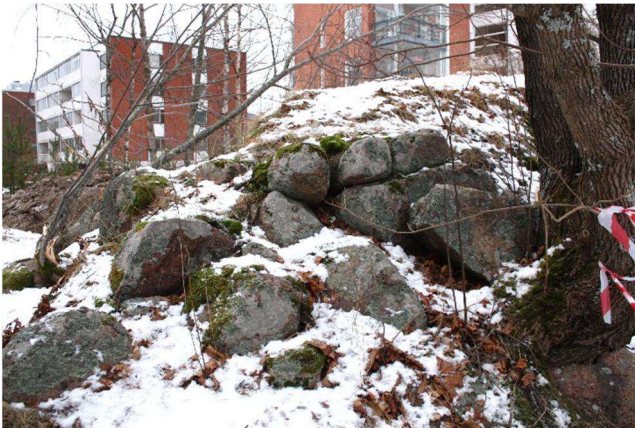
AKDG5145:13 Ett par stenlager av den sydvästra, alltså utsidans försvarsmur hade bevarats på några ställen. Den norra delen. Från väster. Foto Katja Vuoristo.

| Foto nr | Objekt | Fotograferingsriktning | Fotograf |
|---|---|---|---|
| AKDG5145:13 | Ett par stenlager av vallens sydvästliga försvarsmur, alltså utsidan, hade bevarats på några ställen. Den norra delen. | Från väster | Katja Vuoristo |

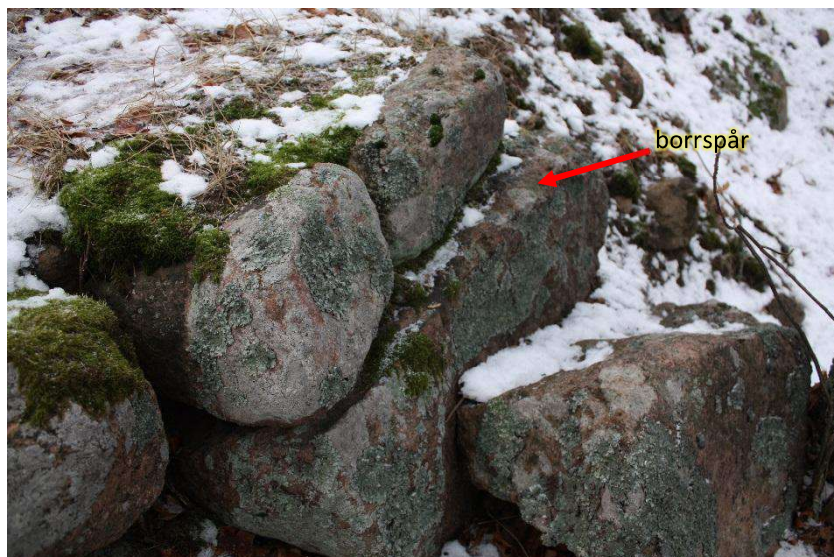
AKDG5145:14 Detalj från stensättningen i den sydvästra sidans stödmur. Den norra delen. I den mellersta stenen urskiljs ett längsgående borrarspår. Från nordväst. Foto Katja Vuoristo.

| Foto nr | Objekt | Fotograferingsriktning | Fotograf |
|---|---|---|---|
| AKDG5145:14 | Detalj från stensättningen i den sydvästra sidans stödmur. Den norra delen. I den mellersta stenen urskiljs ett längsgående borrarspår. | Från nordväst | Katja Vuoristo |

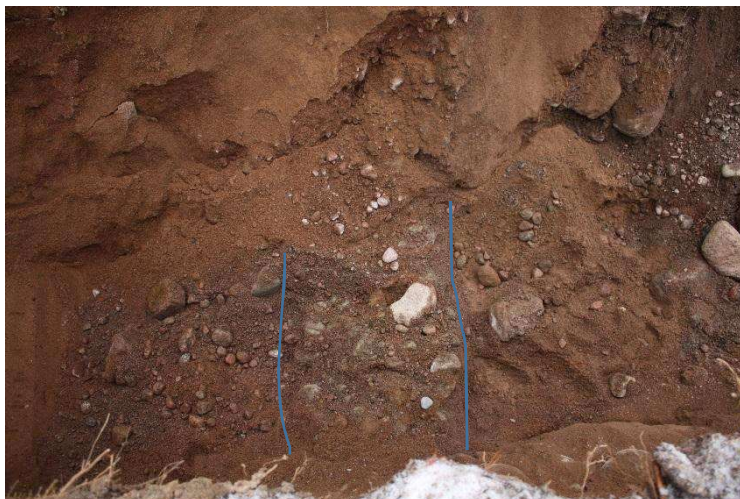
AKDG5145:9 Grävning i en del av provdiket i nordostlig-sydvästlig riktning. I förgrunden i profilen syns vallens fyllnadssand och i diket urskiljs svagt en struktur bestående av lera och knytnävsstora stenar tvärs över diket. Från sydväst. Foto Katja Vuoristo.

| Foto nr | Objekt | Fotograferingsriktning | Fotograf |
|---|---|---|---|
| AKDG5145:9 | Grävning i en del av provdiket i nordostlig-sydvästlig riktning. I förgrunden i profilen syns vallens fyllnadssand och i diket urskiljs svagt en struktur bestående av lera och knytvävsstora stenar tvärs över diket. | Från sydväst | Katja Vuoristo |

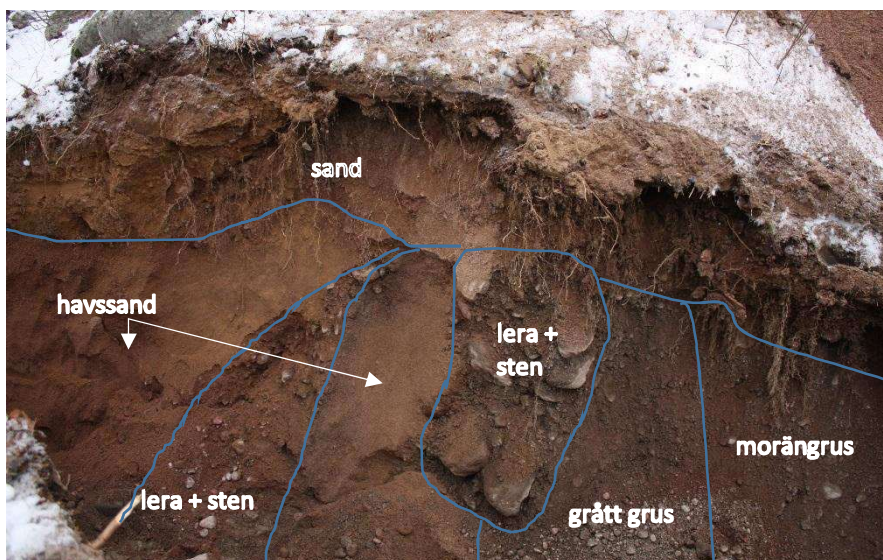
AKDG5145:12 I diket nordvästprofil kunde vallens fyllnadsskikt urskiljas. I profilen sågs lager som löpte i riktning med vallens utsida. Till vänster urskiljs också ett tjockt lager av havssand som har placerats mot vallen. Från sydost. Foto Katja Vuoristo.

| Foto nr | Objekt | Fotograferingsriktning | Fotograf |
|---|---|---|---|
| AKDG5145:12 | I diket nordvästprofil kunde vallens fyllnadsskikt urskiljas. I profilen syns också lager i riktning med vallens utsida. Till vänster urskiljs också ett tjockt lager av havssand som har placerats mot vallen. | Från sydost | Katja Vuoristo |
