## BONGA SLOTT

### BYGGNADSHISTORISK UTREDNING

LOVISA 30.7.2019, KOMPLETTERAD 16.8.2019

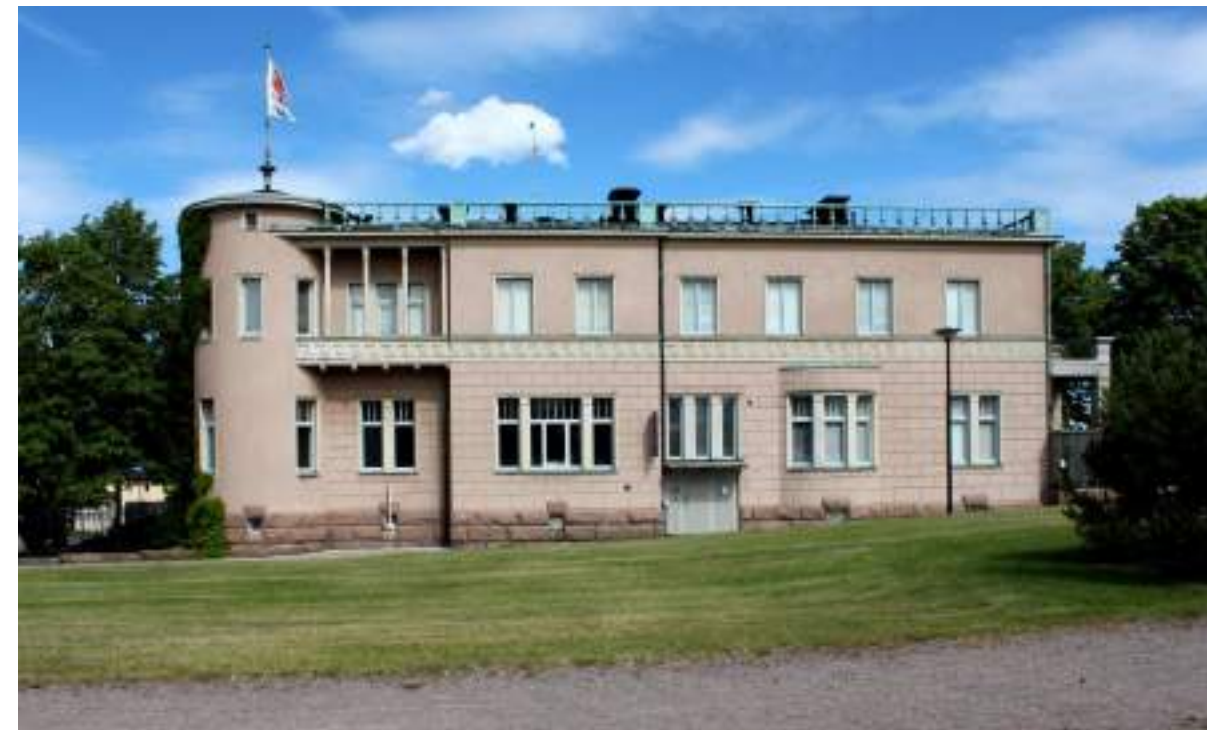
Bild 30.  
Västra fasaden. I samband med ändringarna på 1960-talet gjorde man en öppning i väggen för ytterdörren i mitten. Dörren förnyades nyligen, såsom också ytterdörren till källaren.

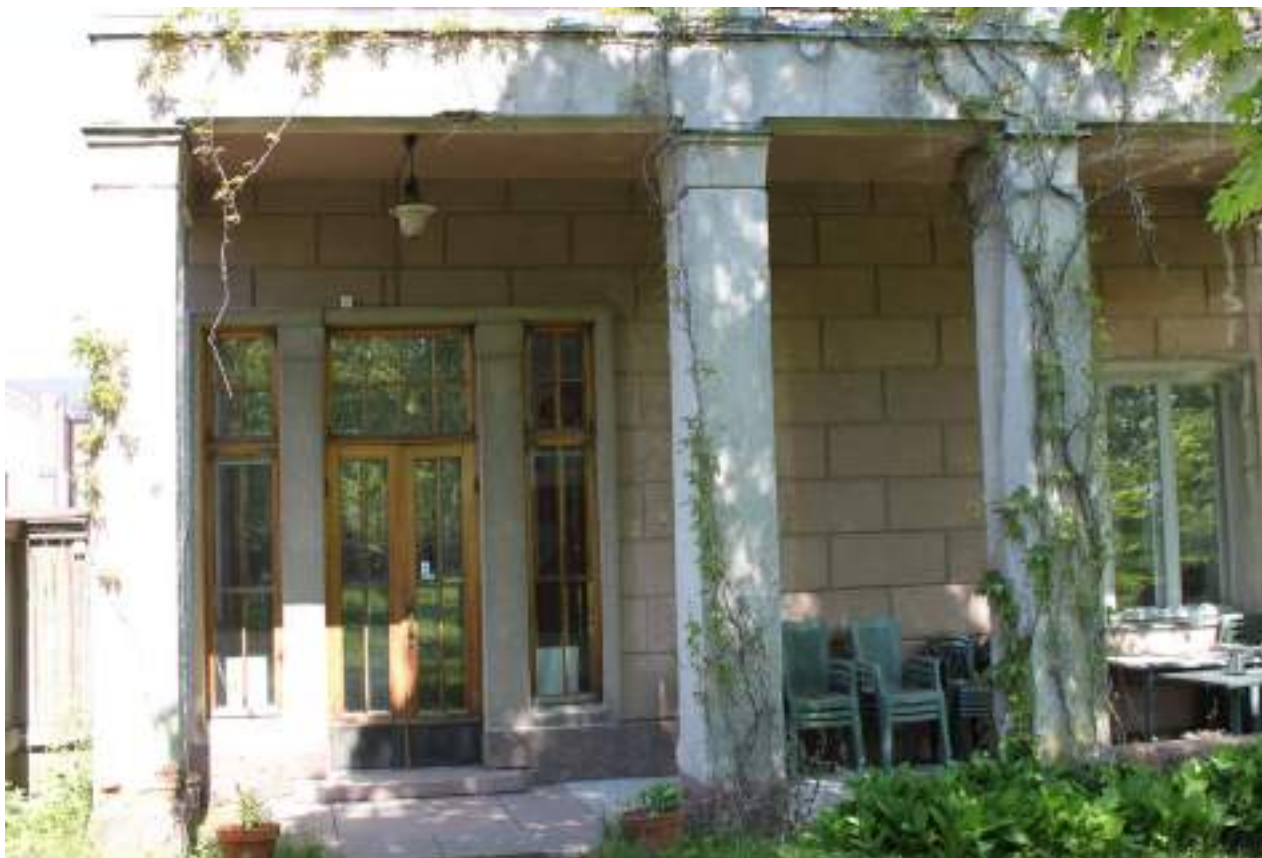
Huvuddörren till byggnaden jämte omgivning, fönstren och dörren på andra våningen ovanför huvuddörren samt fönstren och dörrarna som öppnar sig under balkongen mot gården är tillverkade av lackad ek och härstammar troligen från tiden för Ekelunds plan. De har inte varit särskilt utsatta för väder och har således bevarats relativt väl. Den nuvarande ägaren lät tillverka nya dörrar i stället för de andra trädörrarna i byggnaden.

Bild 29..  
Nedanom balkongen på gårdssidan finns en dörr av ek, fönster med bågar av ek och ett aluminiumfönster.

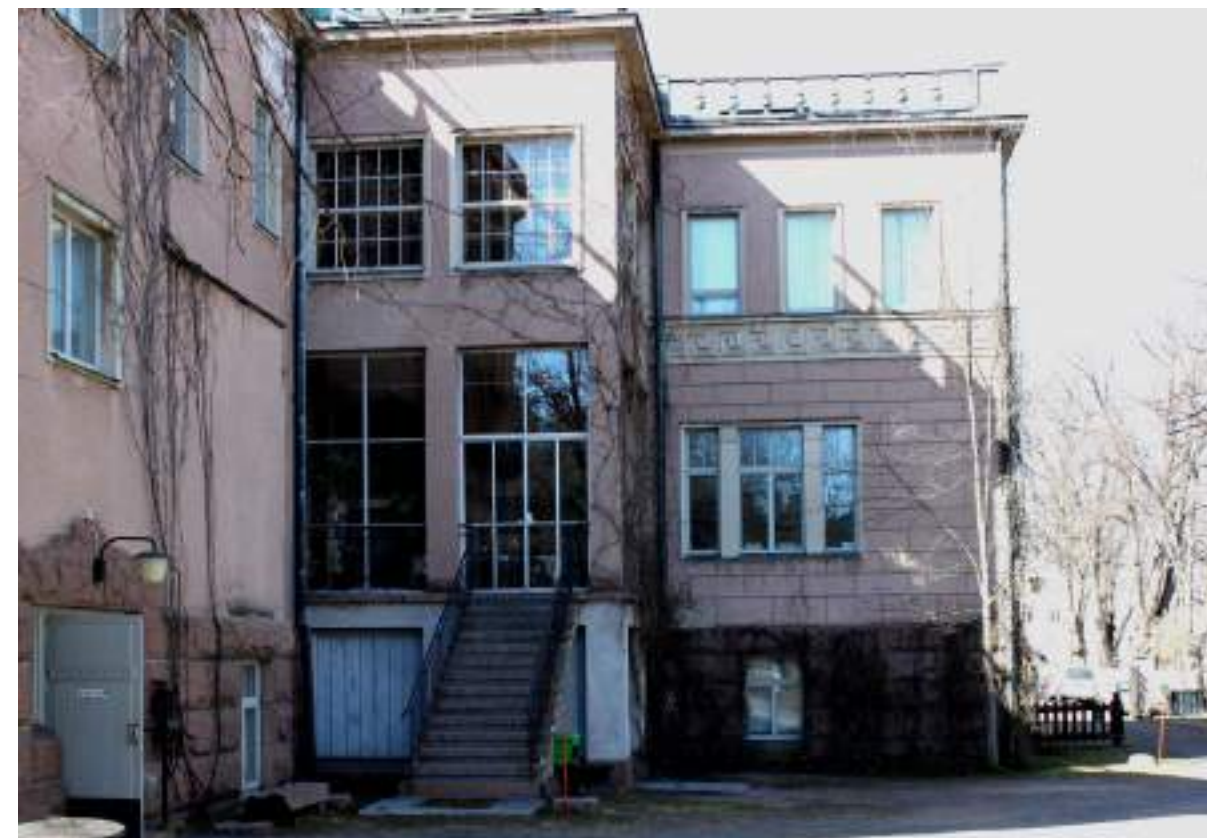
Bild 31.  
Inre hörnet mot innergården. De nuvarande ägarna har låtit glasa in den öppna verandan. Utanpå den ligger vinterträdgården. Till vänster en förnyad dörr som leder via källaren in till huset.

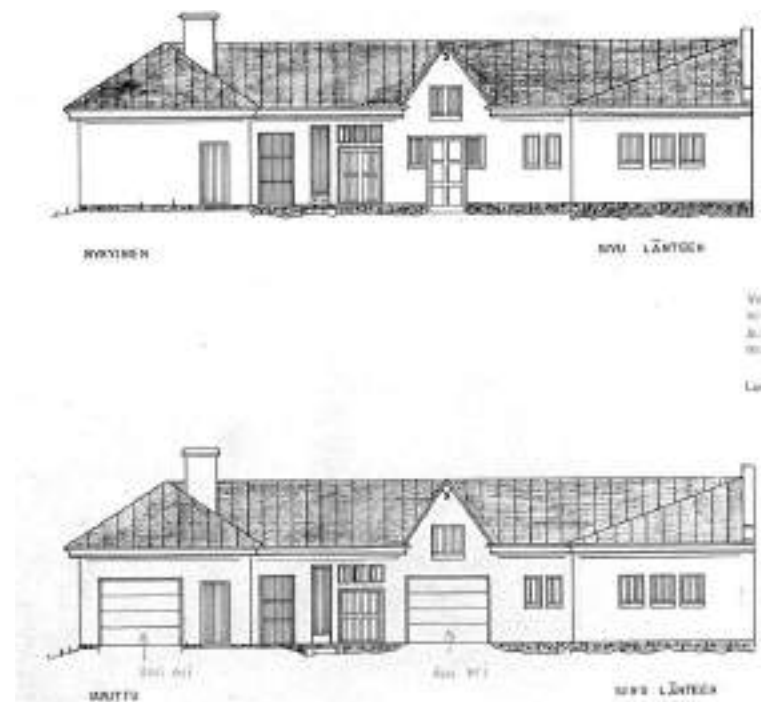
I ändringsritningen 1985 ändrades fasaden för gårdsbyggnaden genom att två öppningar för garagedörrar togs upp i västra fasaden, den ena på samma plats som ingången till det före detta stallet (byggmästare Heikki Ojala). Dörrarna av takskjutsportsmodell respekterar inte byggnadens ursprungliga utseende, utan försvagar byggnadens arkitektoniska helhet.

Bild 33.  
Ändringsritning 1985: 2 garagedörrar, den högra placerad på platsen för ingången till det före detta stallet.

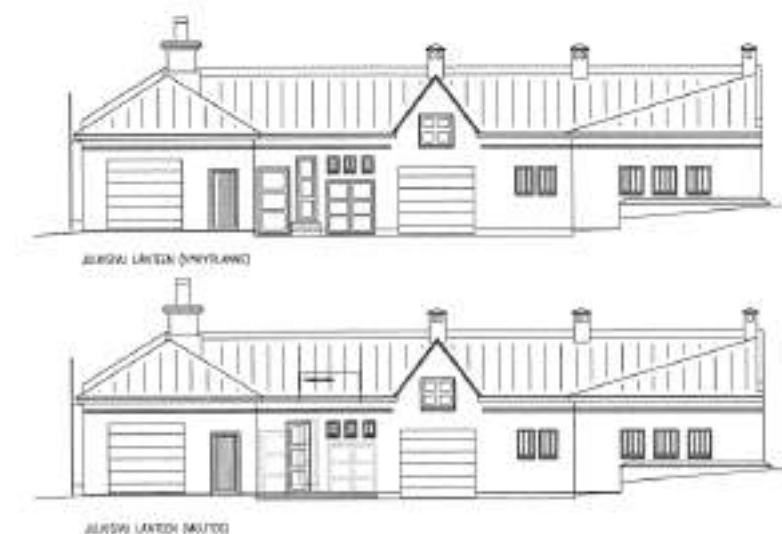
År 2001 minskade man antalet öppningar i fasaden genom att mura igen två dörröppningar (byggmästare Jan-Erik Bäckman). Det hade att göra med ändringen av värmesystem, då man bytte ut oljeuppvärme mot flisvärme.

Bild 34.  
Ändringar i gårdsbyggnaden 2001: för flisbrännaren gjordes en försänkning i golvet och öppningar i fasaden murades igen.

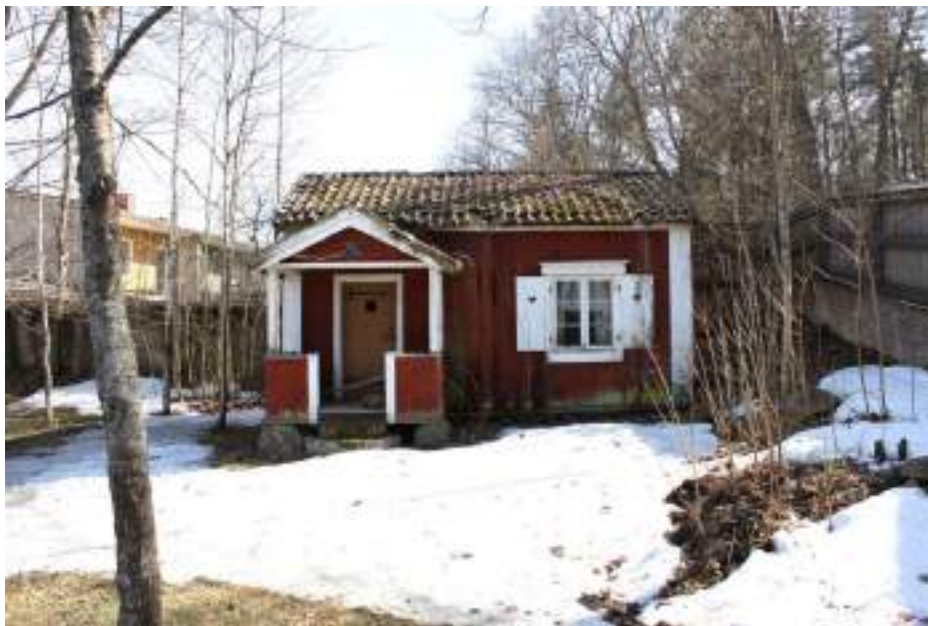
Byggnaden har stora rötskador på grund av vatten som kommit in via genomföringsstället för skorstenen. Å andra sidan står byggnaden i en sluttning, och på sidan där sluttningen är högre finns det nästan ingen sockel alls. Byggnaden står dessutom mycket nära den betongmur som uppförts på tomtgränsen bakom byggnaden – stockarna på den bakre sidan av byggnaden har delvis murknat helt.

Bild 35.  
Träbyggnaden i bakre delen av gården.

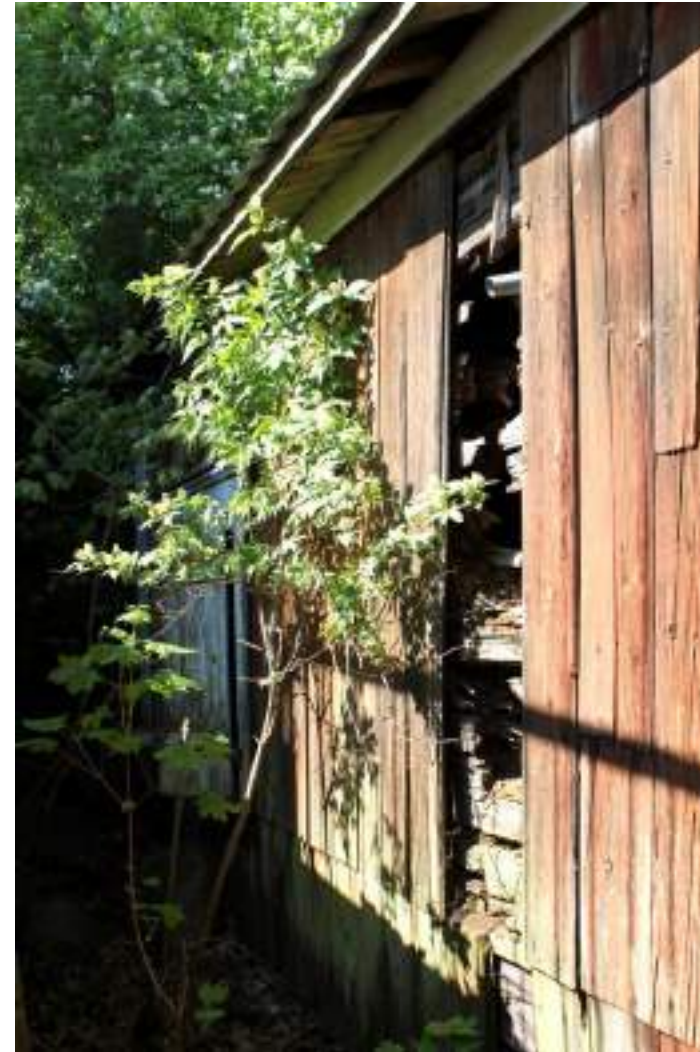
Bild 37.  
Träbyggnadens bakre fasad och taket har stora rötskador.

Den äldsta byggnaden på tomten, belägen längst bak på gården, utgör ett vackert fragment uppenbarligen från 1800-talet, men är beklagansvärt svårt skadad särskilt vad gäller den bakre fasaden.
