Päivämäärä  
**31.10.2025**

## ALEKSANTERINKADUN ASEMAKAAVA, LOVIISA

# LEPAKKOSELVITYS 2025

| Laatija | <b>Inka Ojanen, Ramboll Finland Oy</b> |

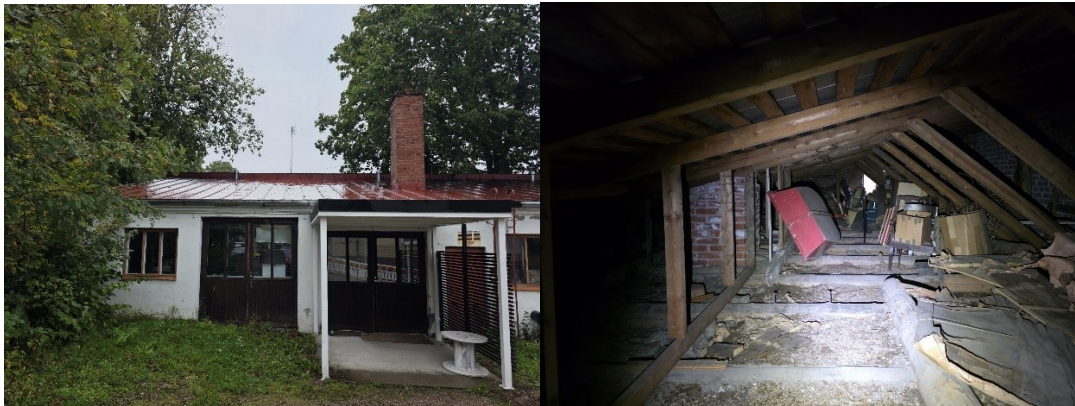
**Rakennus 1.** Kivirunkoinen ja rapattu rakennus 1900-luvulta. Rakennus toimii leipomona (Kuva 2-1). Rakennuksessa on ullakkotila, johon on pääsy päädyistä olevasta luukusta. Kattorakenne on väljä ja yläkattoon on pienille eläimille kulkuaukkoja. Rakennuksen sisätilat ovat tiiviit ja ympäristössä on häiriötä. Ympäristö on puustoinen.

**Kuva 2-1. Leipomorakennus 1 edestä (vasemmalla). Rakennuksen ullakkotila (oikealla).**

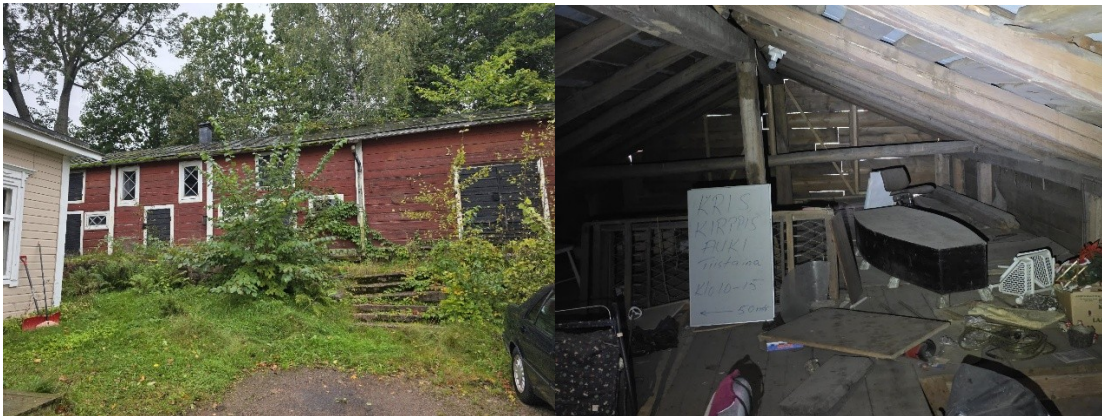
**Rakennus 2.** Rakennus on kaksi kerroksinen aittarakennus, joka on rakennettu 1859. Rakennus toimii varastona nykytilassaan (Kuva 2-2). Rakenteessa on kulkuaukkoja eläimille ja rakennuksen sisälämpötila on alhainen. Ympäristö on puustoinen.

**Kuva 2-2. Rakennus 2 (aittarakennus).**

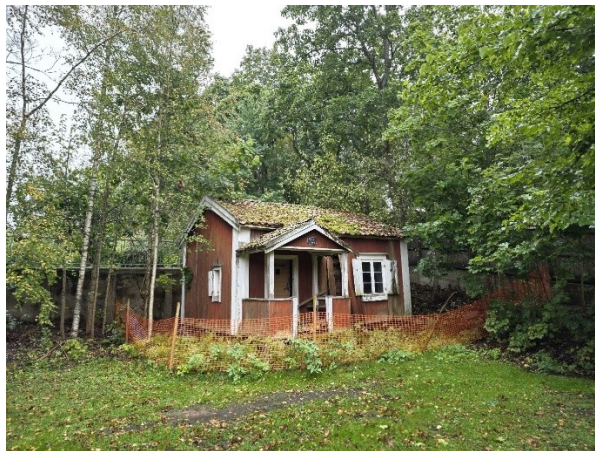
**Rakennus 3.** Rakennus on Bongan linnan vanha asuinrakennus, joka on päässyt huonoon kuntoon. Rakennus on osittain sortunut ja pahoin lahonnut (Kuva 2-3). Rakennuksen alla on maakellari. Sisälämpötila on alhainen. Ympäristö on puustoinen.

**Kuva 2-3. Rakennus 3 (vanha asuinrakennus).**

Rakennuksesta 3 ei tehty havaintoja lepakkoyksilöistä, hyönteisjäämistä, ulostepapanoista tai raapimajäljistä. Rakennus päästiin tarkastamaan perusteellisesti ja sen toimiminen lepakoiden päiväpiiloina tai lisääntymis- ja/tai levähdyspaikkoina nykytilassa voidaan poissulkea.

Rakennuksesta 3 ei tehty havaintoja lepakko-yksilöistä, hyönteisjäämistä, ulostepapanoista tai raapimajäljistä. Selvityksen perusteella rakennuksesta 3 ei myöskään havaittu sellaisia rakenteellisia piirteitä (esim. rakoja, onkaloita tai ullakkotiloja), jotka olisivat soveltuvia lepakoiden levähdys- tai lisääntymispaikoiksi. Lepakkohavaintojen puutteen vuoksi arvioidaan, että rakennus 3 ei ole lepakoiden kannalta merkittävä, eikä lepakoista johtuvaa estettä rakennuksen purkamiselle ole.

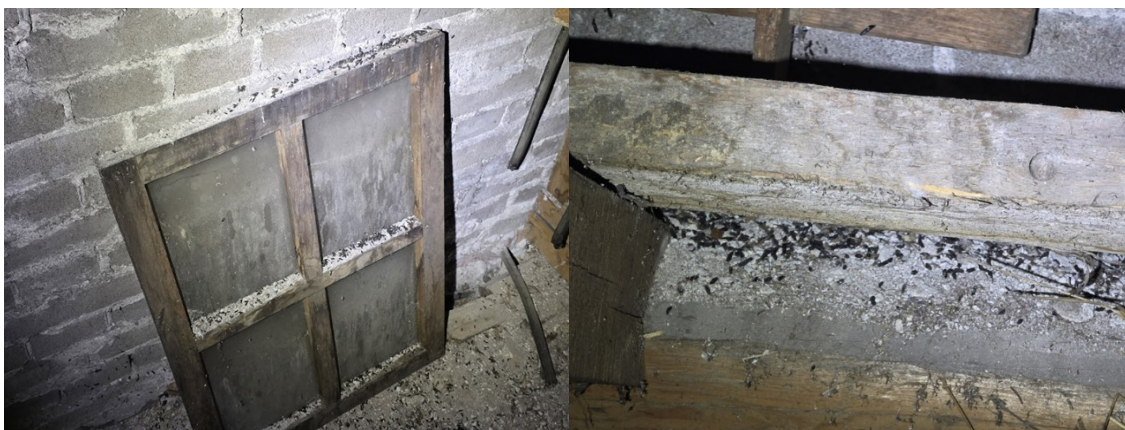
Rakennuksen 1 eli leipomorakennuksen ullakolta tehtiin runsaasti havaintoja lepakon jätöksistä ja lepakoiden jättämistä hyönteisjäämistä (Kuva 4-1). Havaintoja tehtiin koko ullakon alueelta. Havaintojen runsauden ja sijoittumisen perusteella voidaan todeta, että rakennus toimii lepakkoyhdistyksen päiväpiilona ja luokan I lepakoiden lisääntymis- ja levähdyspaikkana (Kuva 4-1 ja Kuva 4-4). Luonnonsuojelulain (78 §) mukaan lepakoiden lisääntymis- ja levähdyspaikkojen hävittäminen ja heikentäminen on kiellettyä. Lisääntymis- ja levähdyspaikan heikentämistä ja hävittämistä varten täytyy hakea poikkeamislupaa paikalliselta Elinkeino-, Liikenne- ja Ympäristökeskukselta Luonnonsuojelulaki 83 § mukaisesti.

Kuva 4-1. Kuvia lepakoiden jätöksistä rakennuksen 1 ullakolta.

Rakennuksen 1 ullakolta tehtiin paljon havaintoja lepakoiden jätöksistä ja muista merkeistä oleilusta. Havaintojen runsauden ja sijoittumisen perusteella voidaan todeta, että rakennus toimii lepakko-yhdyskunnan päiväpiilona ja luokan I lepakoiden lisääntymis- ja levähdyspaikkana. Luonnonsuojelulain (78 §) mukaan lepakoiden lisääntymis- ja levähdyspaikkojen hävittäminen ja heikentäminen on kiellettyä. Lisääntymis- ja levähdyspaikan heikentämistä ja hävittämistä varten täytyy hakea poikkeamislupaa paikalliselta Elinkeino-, Liikenne- ja Ympäristökeskukselta Luonnonsuojelulaki 83 § mukaisesti. Myös rakennusta ympäröivä puustoinen alue suositellaan säästettäväksi, sillä se toimii luokkaan II kuuluvana kulkuyhteytenä luokan I kohteeseen.
