Päivämäärä  
**31.10.2025**

## ALEKSANTERINKADUN ASEMAKAAVA, LOVIISA

# LEPAKKOSELVITYS 2025

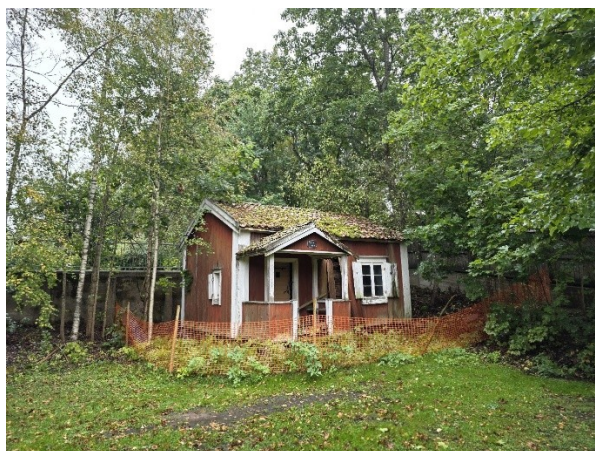
**Rakennus 3.** Rakennus on Bongan linnan vanha asuinrakennus, joka on päässyt huonoon kuntoon. Rakennus on osittain sortunut ja pahoin lahonnut (Kuva 2-3). Rakennuksen alla on maakellari. Sisälämpötila on alhainen. Ympäristö on puustoinen.

**Kuva 2-3. Rakennus 3 (vanha asuinrakennus).**
