Asiakirjatyyppi  
**Lepakkoselvitys**

Päivämäärä  
**31.10.2025**

## ALEKSANTERINKADUN ASEMAKAAVA, LOVIISA

# LEPAKKOSELVITYS 2025

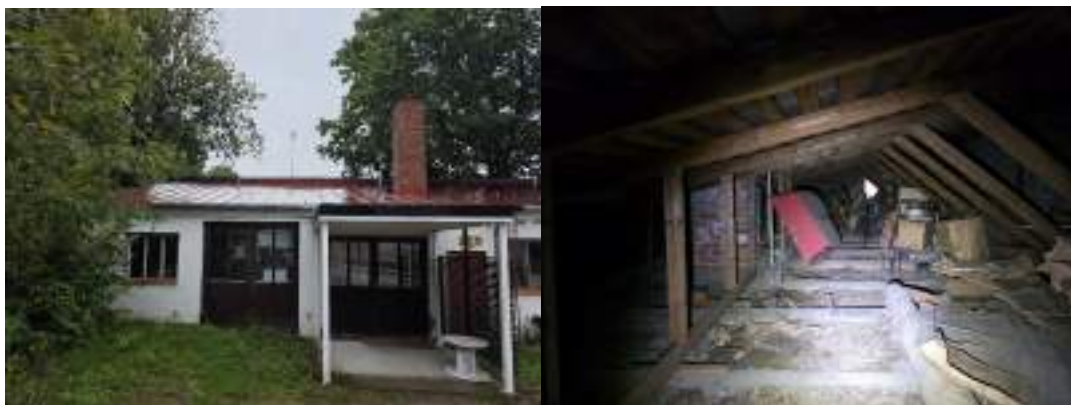
**Rakennus 1.** Kivirunkoinen ja rapattu rakennus 1900-luvulta. Rakennus toimii leipomona (Kuva 2-1). Rakennuksessa on ullakkotila, johon on pääsy päädyistä olevasta luukusta. Kattorakenne on väljä ja yläkattoon on pienille eläimille kulkuaukkoja. Rakennuksen sisätilat ovat tiiviit ja ympäristössä on häiriötä. Ympäristö on puustoinen.

**Kuva 2-1. Leipomorakennus 1 edestä (vasemmalla). Rakennuksen ullakkotila (oikealla).**

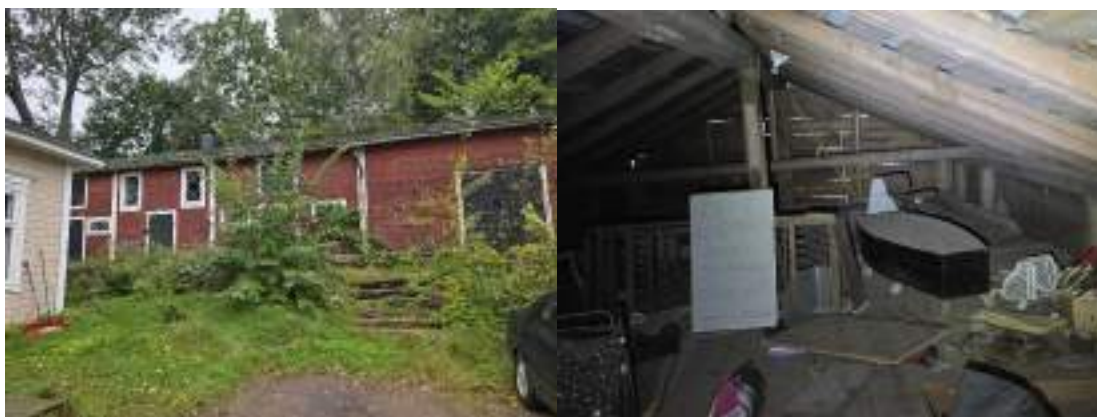
**Rakennus 2.** Rakennus on kaksi kerroksinen aittarakennus, joka on rakennettu 1859. Rakennus toimii varastona nykytilassaan (Kuva 2-2). Rakenteessa on kulkuaukkoja eläimille ja rakennuksen sisälämpötila on alhainen. Ympäristö on puustoinen.

**Kuva 2-2. Rakennus 2 (aittarakennus).**

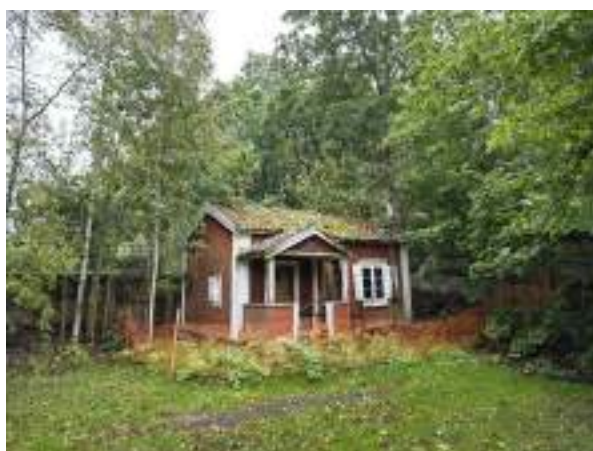
**Rakennus 3.** Rakennus on Bongan linnan vanha asuinrakennus, joka on päässyt huonoon kuntoon. Rakennus on osittain sortunut ja pahoin lahonnut (Kuva 2-3). Rakennuksen alla on maakellari. Sisälämpötila on alhainen. Ympäristö on puustoinen.

**Kuva 2-3. Rakennus 3 (vanha asuinrakennus).**

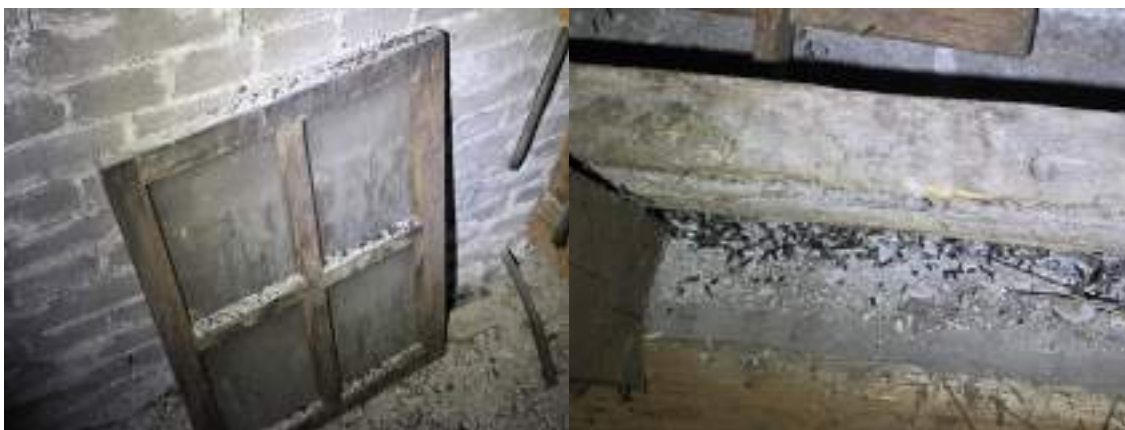
Rakennuksen 1 eli leipomorakennuksen ullakolta tehtiin runsaasti havaintoja lepakon jätöksistä ja lepakoiden jättämistä hyönteisjäämistä (Kuva 4-1). Havaintoja tehtiin koko ullakon alueelta. Havaintojen runsauden ja sijoittumisen perusteella voidaan todeta, että rakennus toimii lepakko yhdyskunnan päiväpiilona ja luokan I lepakoiden lisääntymis- ja levähdyspaikkana (Kuva 4-1 ja Kuva 4-4). Luonnonsuojelulain (78 §) mukaan lepakoiden lisääntymis- ja levähdyspaikkojen hävittäminen ja heikentäminen on kiellettyä. Lisääntymis- ja levähdyspaikan heikentämistä ja hävittämistä varten täytyy hakea poikkeamislupaa paikalliselta Elinkeino-, Liikenne- ja Ympäristökeskukselta Luonnonsuojelulaki 83 § mukaisesti.

Kuva 4-1. Kuvia lepakoiden jätöksistä rakennuksen 1 ullakolta.

Rakennuksen 1 ullakolta tehtiin paljon havaintoja lepakoiden jätöksistä ja muista merkeistä oleilusta. Havaintojen runsauden ja sijoittumisen perusteella voidaan todeta, että rakennus toimii lepakko-yhdyskunnan päiväpiilona ja luokan I lepakoiden lisääntymis- ja levähdyspaikkana. Luonnonsuojelulain (78 §) mukaan lepakoiden lisääntymis- ja levähdyspaikkojen hävittäminen ja heikentäminen on kiellettyä. Lisääntymis- ja levähdyspaikan heikentämistä ja hävittämistä varten täytyy hakea poikkeamislupaa paikalliselta Elinkeino-, Liikenne- ja Ympäristökeskukselta Luonnonsuojelulaki 83 § mukaisesti. Myös rakennusta ympäröivä puustoinen alue suositellaan säästettäväksi, sillä se toimii luokkaan II kuuluvana kulkuyhteytenä luokan I kohteeseen.

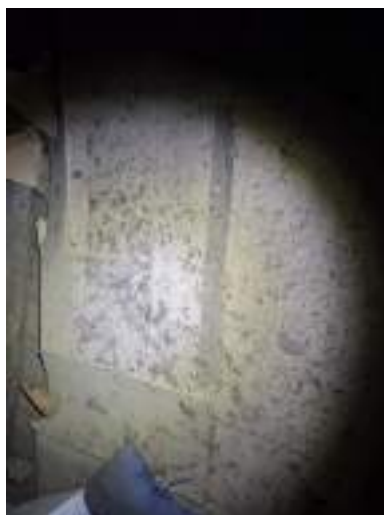
Rakennuksesta 2 eli aittarakennuksesta tehtiin kohtalaisesti havaintoja lepakoiden jätöksistä ja hyönteisjäämistä (Kuva 4-2). Jätöksien määrä ja sijainti viittaavat siihen, että rakennus toimii satunnaisesti muutamien yksilöiden päiväpiilona. Jätöksiä löytyi yhdestä alakerran avoimesta varastotilasta sekä yläkerran vintiltä rakennuksen oikeasta osasta. Alue rajattiin luokkaan III eli lepakoiden monimuotoisuutta turvaavaksi kohteeksi (Kuva 4-4). Kohde ei ole lailla suojattu, mutta se on ekologisesti merkityksellinen.

Kuva 4-2. Kuvia lepakoiden jätöksistä seinämässä rakennuksesta 2.

Rakennuksesta 2 tehtiin myös havaintoja lepakoiden ulosteista sekä hyönteisjäämistä. Havaintojen määrän perusteella rakennus luokiteltiin luokkaan III. Lepakot käyttävät paikkaa epäsäännöllisesti esim. ruokailun välissä lepäämiseen. Rakennuksella ei ole lepakoiden takia lakisääteistä suojaa, mutta se on ekologisesti tärkeä osa lepakoiden liikkumisreittejä ja elinympäristöverkostoa. Konsultti suosittelee rakenteiden säästämistä mahdollisuuksien mukaan. Tarvittaessa rakennus voidaan korvata esimerkiksi lepakkopöntöillä tai muilla keinotekoisilla lepakkopiiloilla.

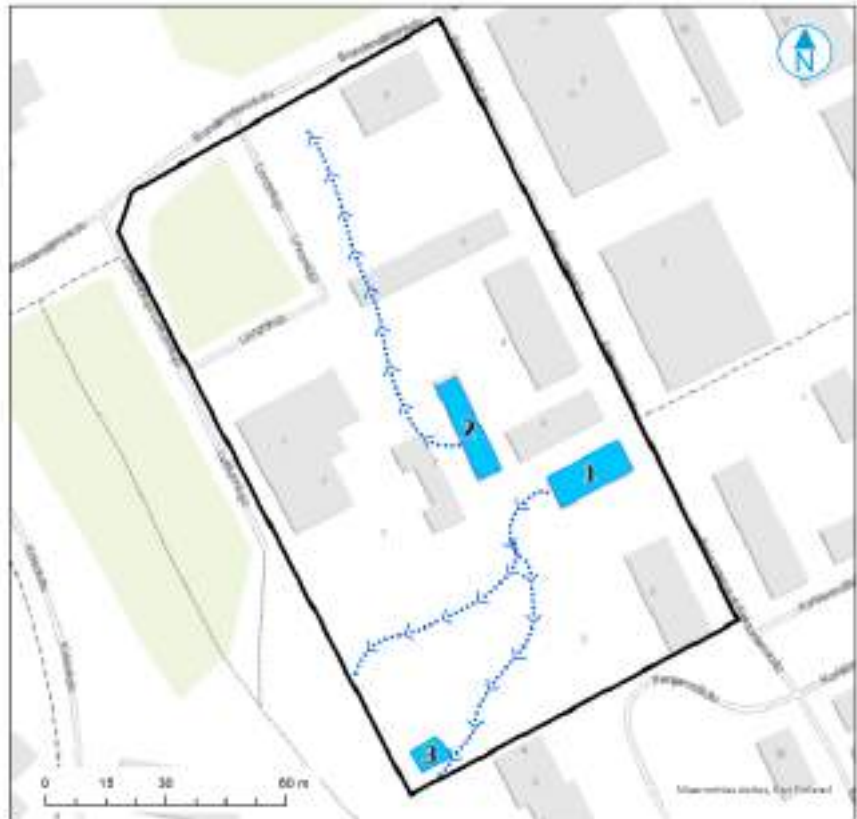
Kulkureittejä tarkasteltiin selvityksen yhteydessä päiväsaikaan. Kulkureittien lepakkoaktiivisuutta ei ole kartoitettu, vaan se on tehty asiantuntija-arviona muun selvityksen yhteydessä. Rakennuksista tehtyjen havaintojen perusteella lähialueella liikkuu lepakoita. Lepakot suosivat häiriöttömiä reittejä valaistujen ja meluisien reittien sijaan. Suunnittelualueen ympäristö on puustoinen ja puistomainen. Parhaiksi kulkureiteiksi tällöin soveltuvat parhaiten eri alueita yhdistävät puustoiset käytävät (Kuva 4-3). Puustoiset käytävät yhdistävät suunnittelualueen eri rakennukset ja toimivat näin kulkureitteinä lepopaikkojen välillä. Käytävät toimivat tärkeinä siirtymäreitteinä ja täten ne on luokiteltu luokkaan II ( Kuva 4-4).

Kuva 4-3. Arvioidut kulkureitit suunnittelualueella. Kulkureitit toimivat molempiin suuntiin.

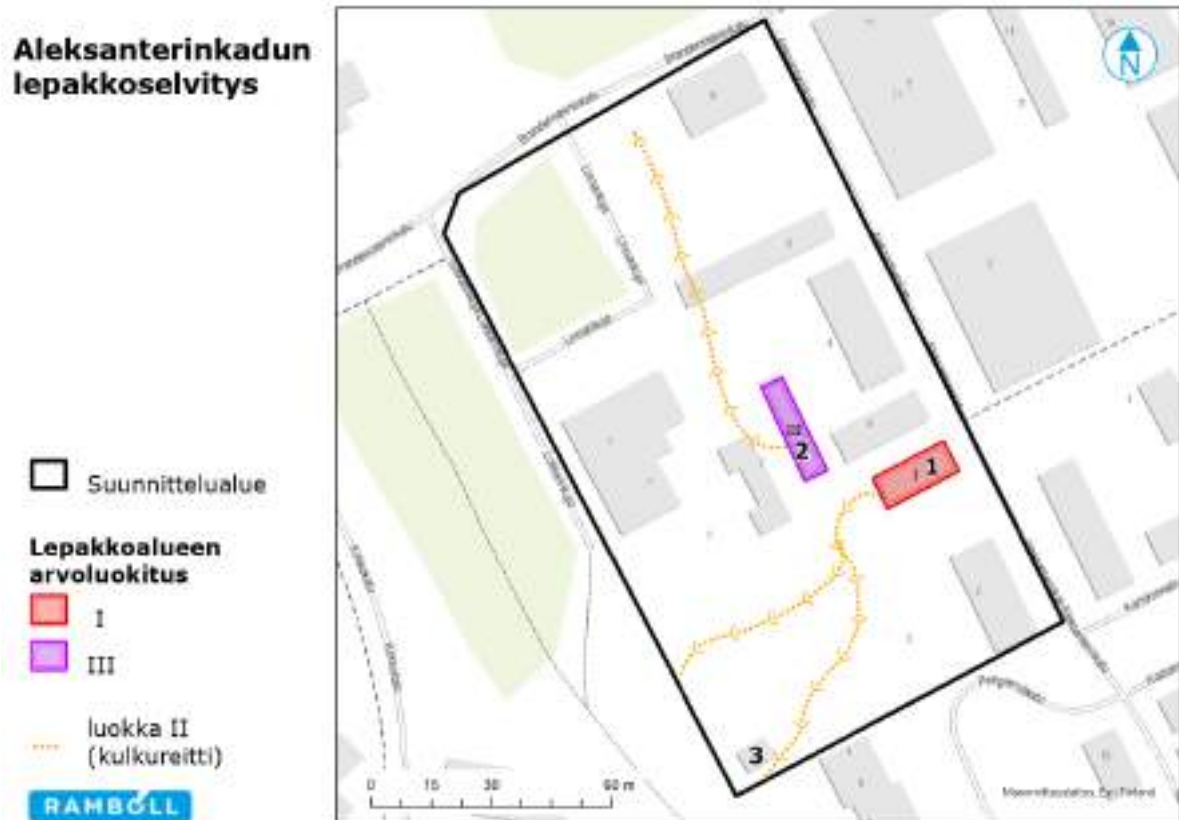
Kuva 4-4. Arvokkaat lepakkokohteet suunnittelualueella. Kulkureitit toimivat molempiin suuntiin.

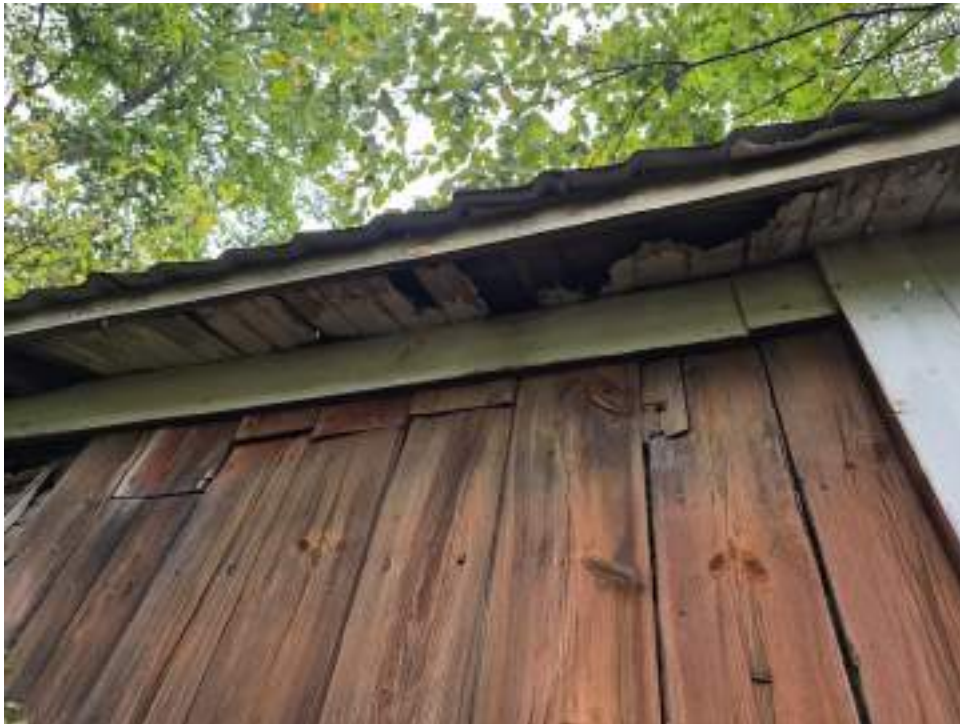
### 8.1.3 Rakennus 3

Rakennuksesta 3 ei tehty havaintoja lepakkoyksilöistä, hyönteisjäämistä, ulostepapanoista tai raapimajäljistä. Rakennus päästiin tarkastamaan perusteellisesti ja sen toimiminen lepakoiden päiväpiiloina tai lisääntymis- ja/tai levähdyspaikkoina nykytilassa voidaan poissulkea.
