## BONGA SLOTT

### BYGGNADSHISTORISK UTREDNING

LOVISA 30.7.2019, KOMPLETTERAD 16.8.2019

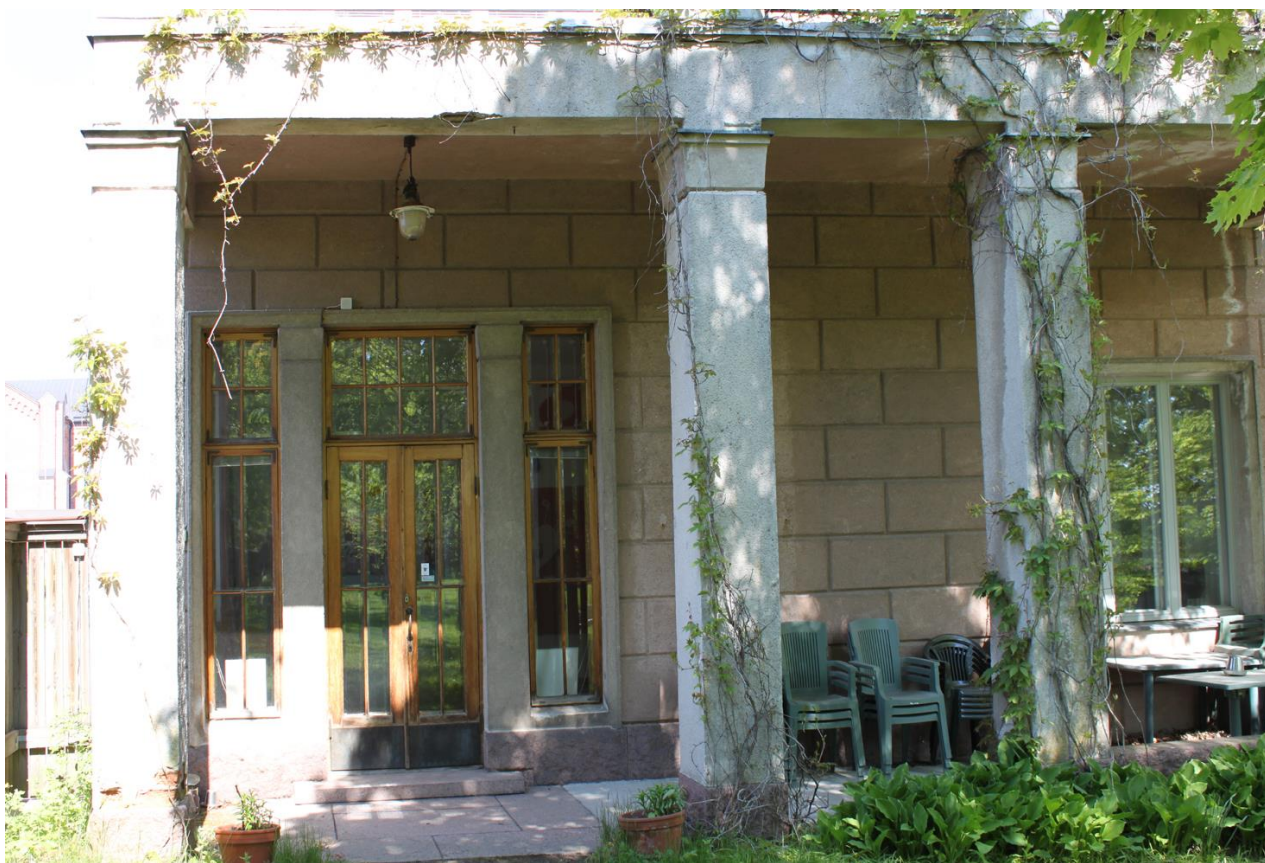
Huvuddörren till byggnaden jämte omgivning, fönstren och dörren på andra våningen ovanför huvuddörren samt fönstren och dörrarna som öppnar sig under balkongen mot gården är tillverkade av lackad ek och härstammar troligen från tiden för Ekelunds plan. De har inte varit särskilt utsatta för väder och har således bevarats relativt väl. Den nuvarande ägaren lät tillverka nya dörrar i stället för de andra trädörrarna i byggnaden.

Bild 29..  
Nedanom balkongen på gårdssidan finns en dörr av ek, fönster med bågar av ek och ett aluminiumfönster.
