GEO-WORK OY
Heinäpellontie 25 B
00700 HELSINKI

MAATUTKALUOTAUS LOVIISASSA, 20.8.2014
SUDENKUOPPA

Geo-Work Oy suoritti Lemminkäinen Infra Oy:n toimeksiannosta maaperätutkimuksia maatutkalla Loviisassa Vt7:n ja Vt170:n välisellä alueella. Maastotutkimukset suoritettiin 20.8.2014. Tutkimuksen tarkoituksena oli selvittää maa-aineksen laatua, pohjavesipinnan tasoa ja kallionpinnan syvyyttä tutkimusalueella.

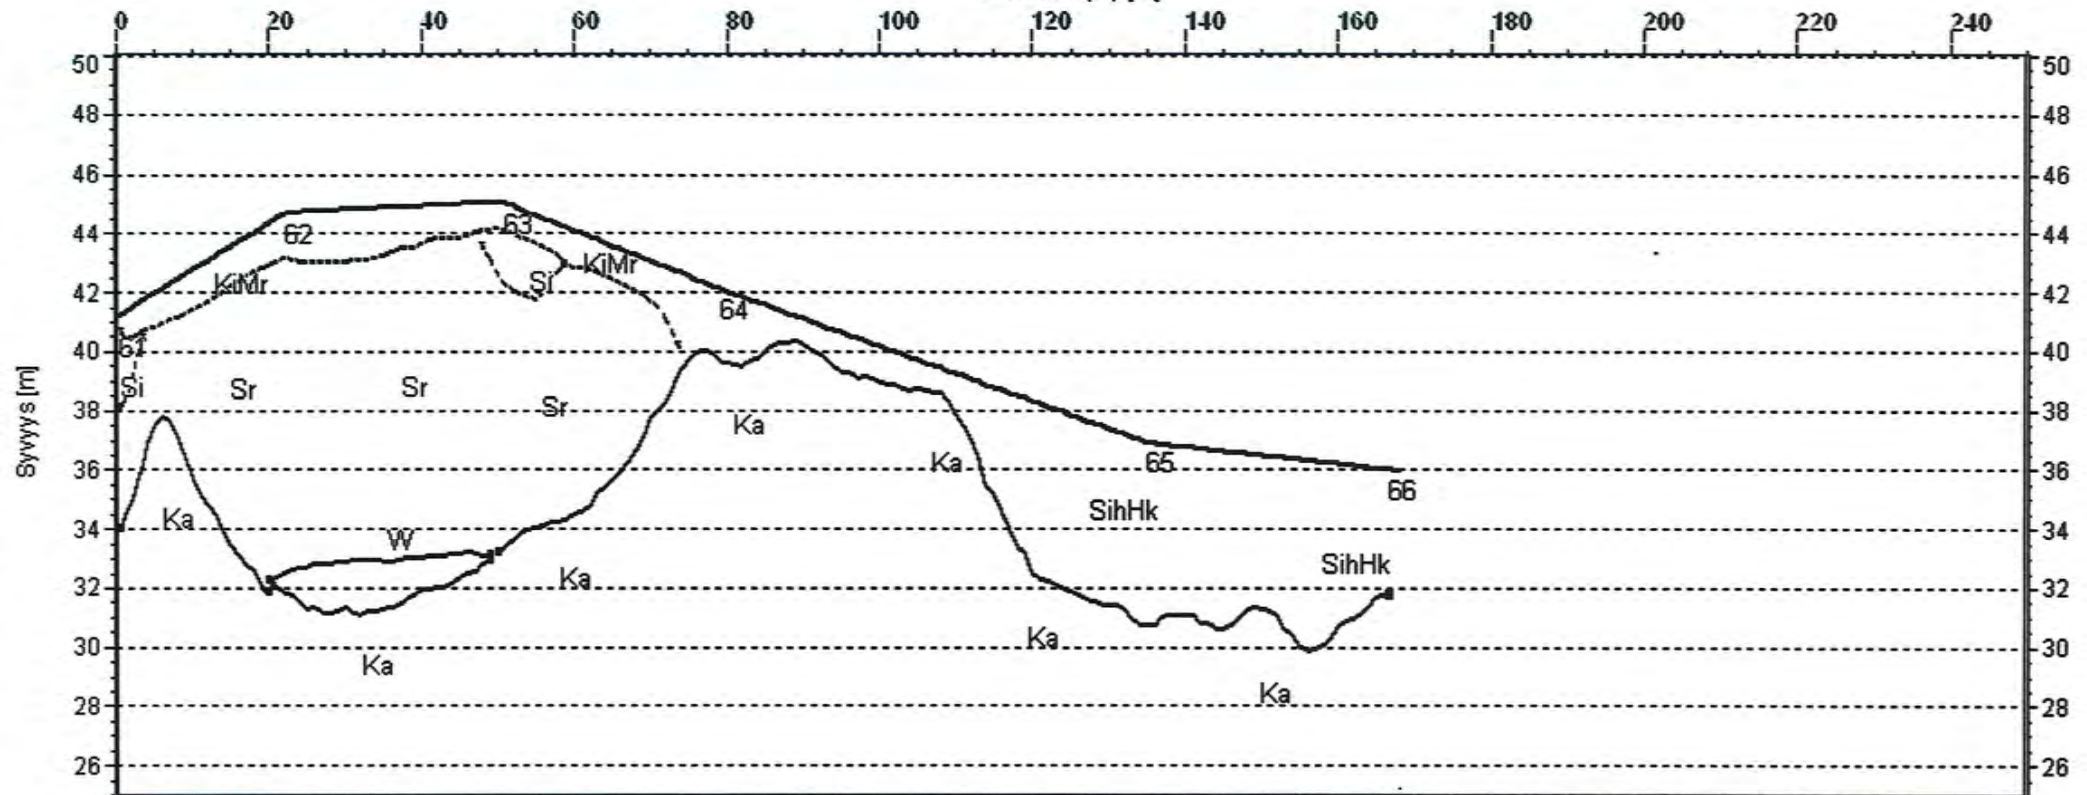
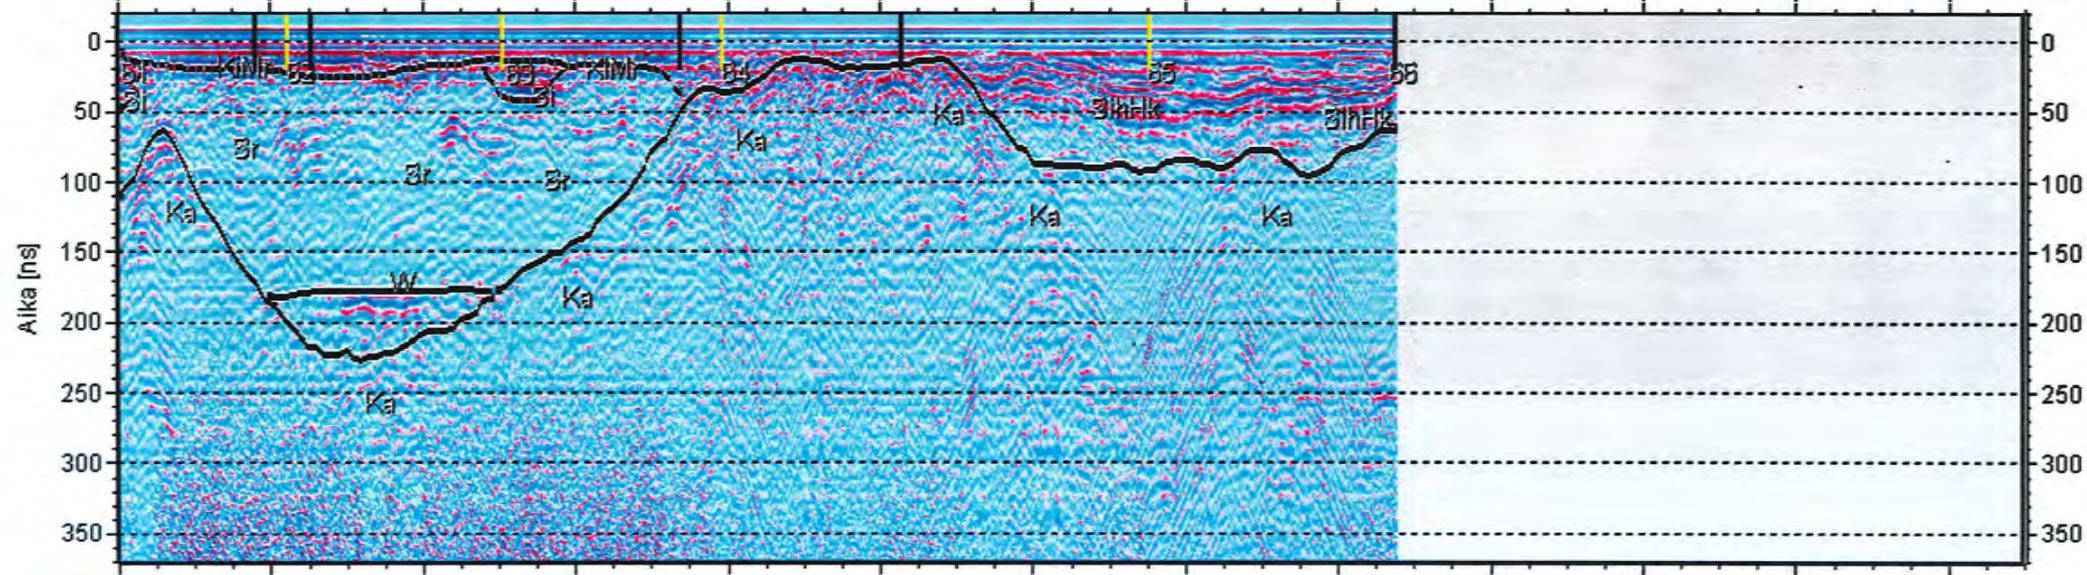
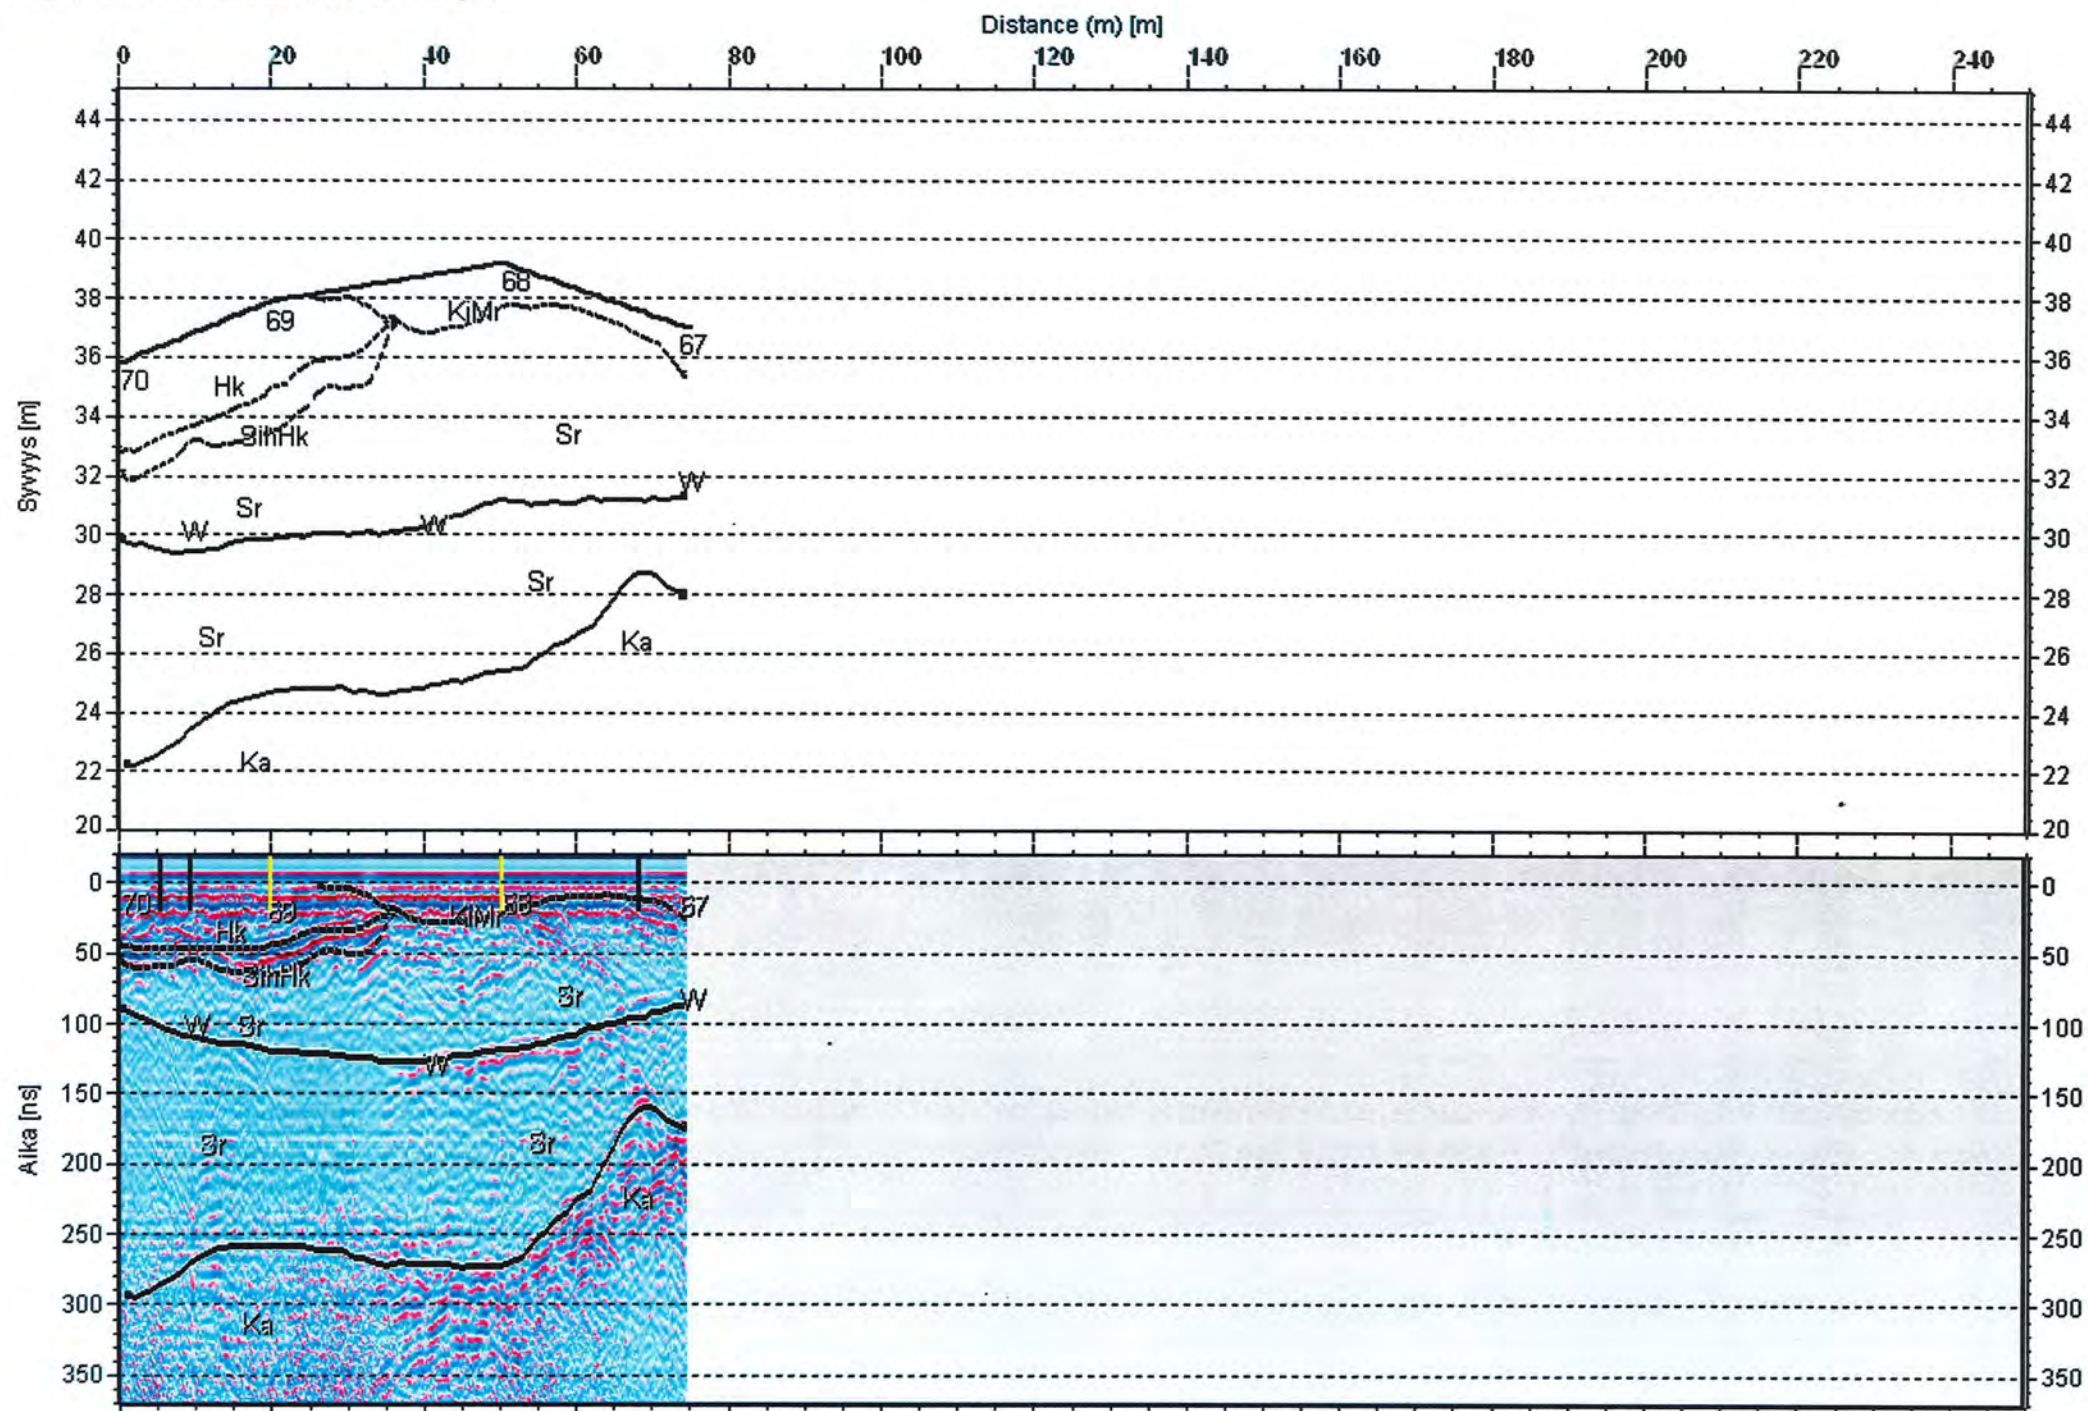
Distance (m) [m]

Profiilissa on maanpintaa eli 0-tasoa ilmaiseva viiva ja syvyysasteikkoviivat. **(HUOM! Syvyysasteikko on tarkka vain kuiville hiekka- ja sorakerrostumille).**
