# Peab Industri Oy, Pernaja Malmgårdin maa-ainesottoalueen vesien tarkkailusuunnitelma

Päivitetty 2021

| Päiväys | 8.7.2021 |

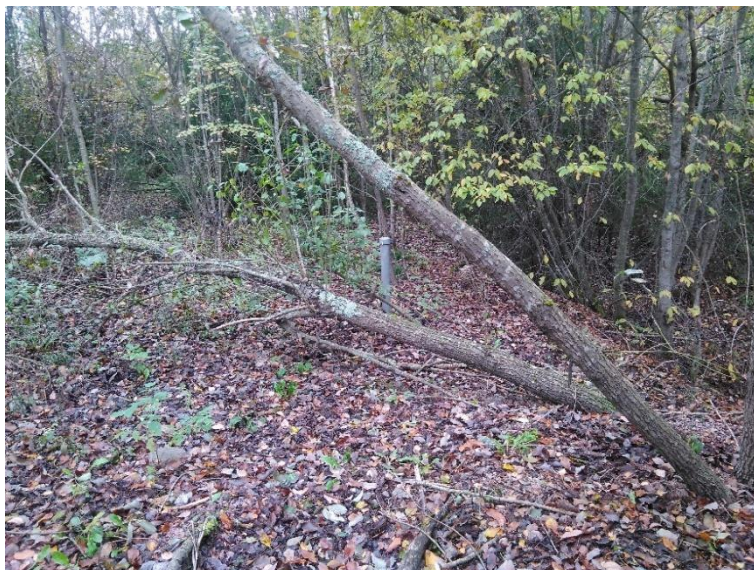
Kuva 3. Pohjavesiputki HP3.

Pohjavesiputki HP3 (kuva 3) sijaistee alueen luoteisosassa ns. Sora-Malmgårdin alueella. Putkesta on suoritettu laaduntarkkailua vuodesta 2008 lähtien. Vesi on lievästi hapanta ja pääosin sameaa. Näytteissä on havaittu myös korkeita rauta- ja mangaanipitoisuuksia. Myös kloridipitoisuus on ollut tarkkailun alkuaikoina korkeampi kuin nykyisin.

Näytteenottoteknisesti putki kuitenkin soveltuu näytteenottoon.

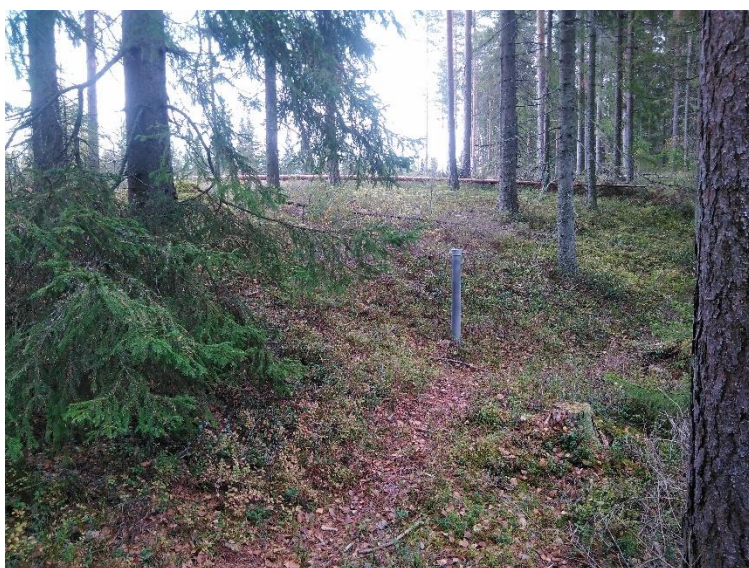
Kuva 4. Pohjavesiputki HP4.

Pohjavesiputki PVP4 (kuva 4) sijaitsee ottoalueen länsipuolella ns. Sora-Malmgårdin pohjoispuolella. Putki on ollut laaduntarkkailussa vuodesta 2008 alkaen. Putken vesi on lievästi hapanta ja sähkönjohtavuus on alhainen. Veden kemiallinen hapenkulutus on ylittänyt tavoitetason ja sameus on koholla. Myös veden väriluku ja rautapitoisuus ovat olleet ajoittain koholla.

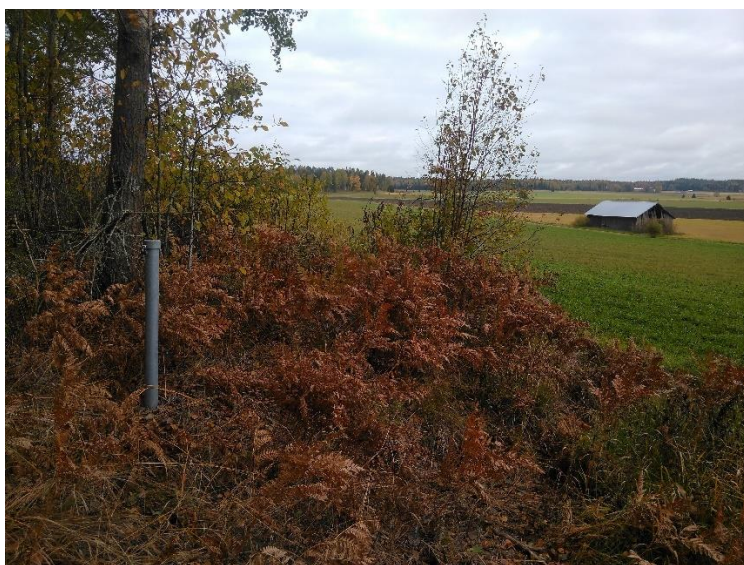
Kuva 5. Pohjavesiputki HP5.

Pohjavesiputki HP5 (kuva 5) sijaitsee kallio-ottoalueen eteläpuolella. Putki on maaputki ja se on ollut pinnantarkkailussa vuodesta 2012 alkaen. Vedenpinta putkessa on lähellä maanpintaa.

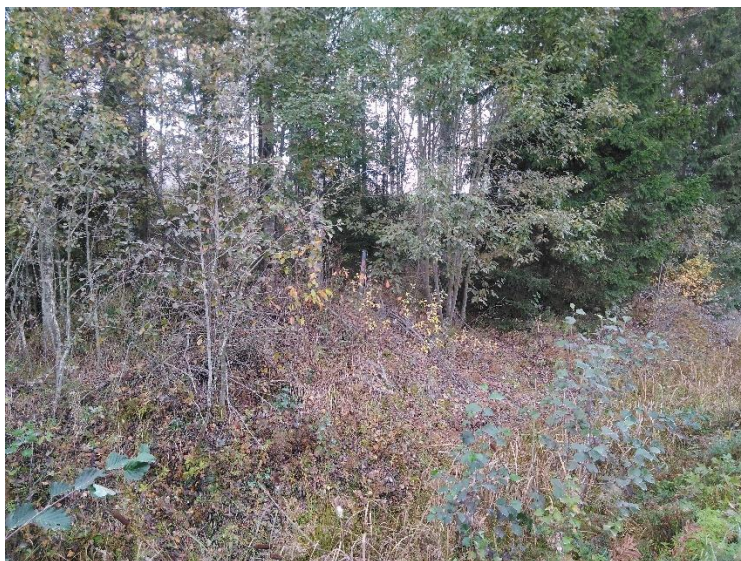
Kuva 6. Pohjavesiputki HP6

HP6 (kuva 6) on vuonna 2012 kallioalueen koillispuolelle asennettu putki. Putki on ollut laaduntarkkailussa vuodesta 2013 alkaen. Veden pinta putkessa on melko lähellä maanpintaa. Veden happipitoisuus on alhainen. Putken vedenlaatu on ajoittaista sameuden ylitystä lukuun ottamatta täyttänyt muilta tutkituilta ominaisuuksiltaan hyvälle talousvedelle asetetut suositukset ja vaatimukset. Putki soveltuu näytteenottoon.

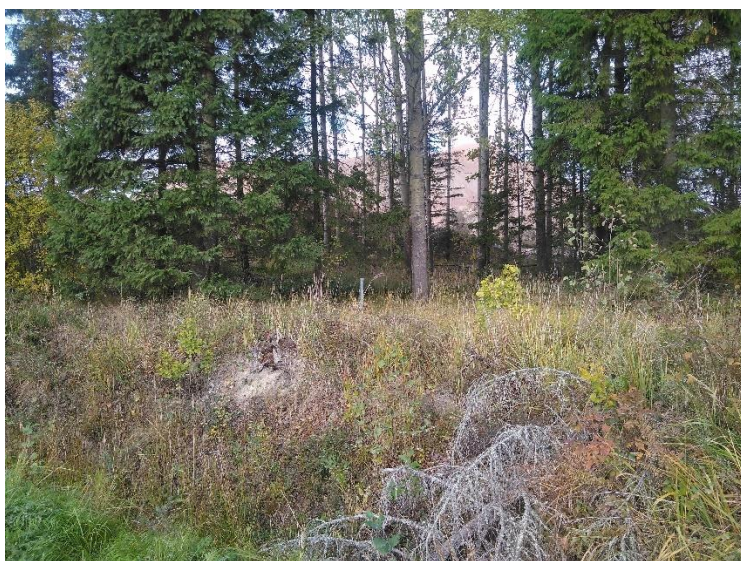
Kuva 7. Pohjavesiputki HP7.

HP7 (kuva 7) on asennetuista putkista uusin. Se on asennettu vuonna 2014. Putki sijaistee kallionottoalueen itäpuolella. Vedenpinta on melko lähellä maanpintaa. Putken vedessä on havaittu viime vuosina nousevaa trendiä typpiyhdisteiden pitoisuuksissa. Veden nitraattityppipitoisuus oli keväällä 2021 43 mg/l, kun talousveden raja-arvo on 11 mg/l. Veden väriluku, sameus ja kemiallinen hapenkulutus ovat olleet ajoittain myös koholla. Putki soveltuu näytteenottoon.

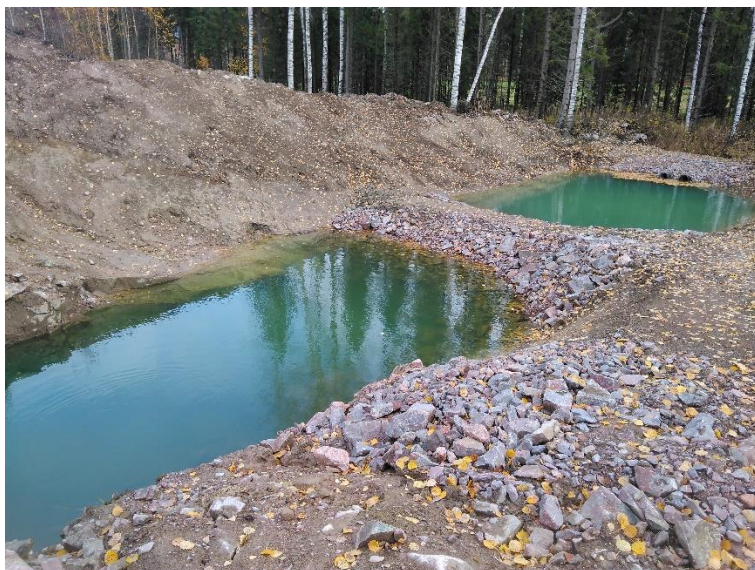
Kuva 9. Alueen selkeytysaltaat.

Kallio-ottoalueen pintavedet imeytyvät pääosin alueen hienoainekseen. Kovimpien sateiden aikana imeytymättömät pintavedet sekä keväällä lumien sulamisvedet johdetaan louhoksen pohjan muotoilun avulla selkeytysaltaiden (kuva 9) kautta läheiseen avo-ojaan.

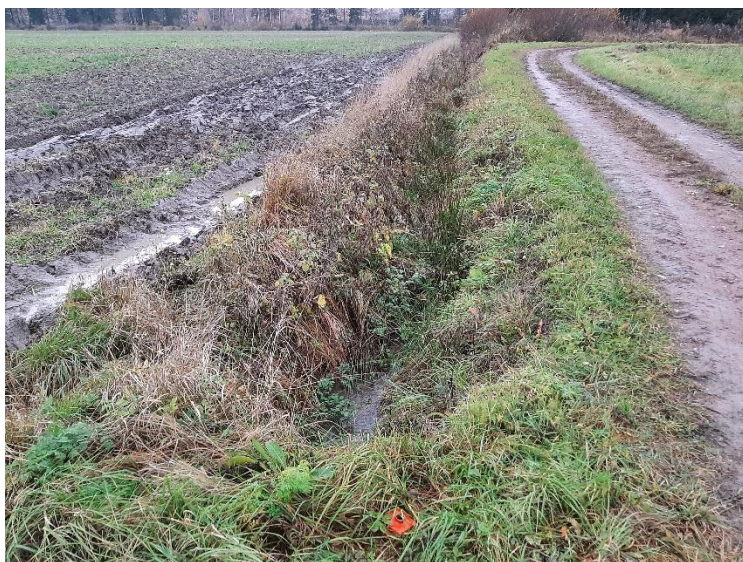
Kuva 10. Pintavesioja

Pintavesiojan (kuva 10) veden laatua on tarkkailtu vuodesta 2012 alkaen. Vesi on ollut yleensä samean ruskeaa. Nitraattityppipitoisuus oli keväällä 2021 5,1 mg/l. Pintavesipiste siirretään jatkossa selkeytysaltaan purkuputkeen, jotta piste kuvaisi paremmin alueelta lähtevää veden laatua.

Pintavesien laatua tarkkaillaan kaksi kertaa vuodessa ja virtaama arvioidaan kolme kertaa vuodessa. Pintavesiojaan selkeytysaltaiden jälkeen suositellaan mittapadon asentamista tarkemman virtaaman määrittämiseksi. Pintavesinäytteitä otetaan kolmesta pisteestä.

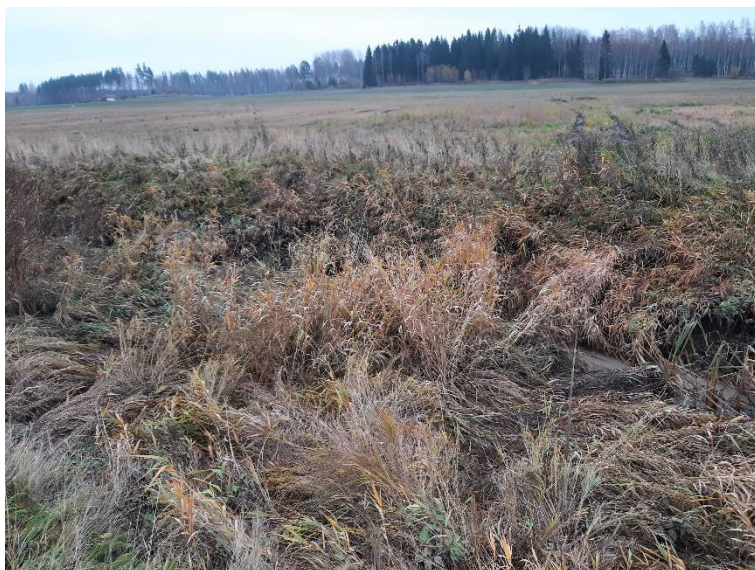
Kuva 11. Marsbäcken ylä

Marsbäcken ylä -näytepiste (kuva 11) toimii vertailunäytepisteenä toiminnan vaikutuksia tarkasteltaessa. Ensimmäiset näytteet pisteestä on otettu syksyllä 2020.

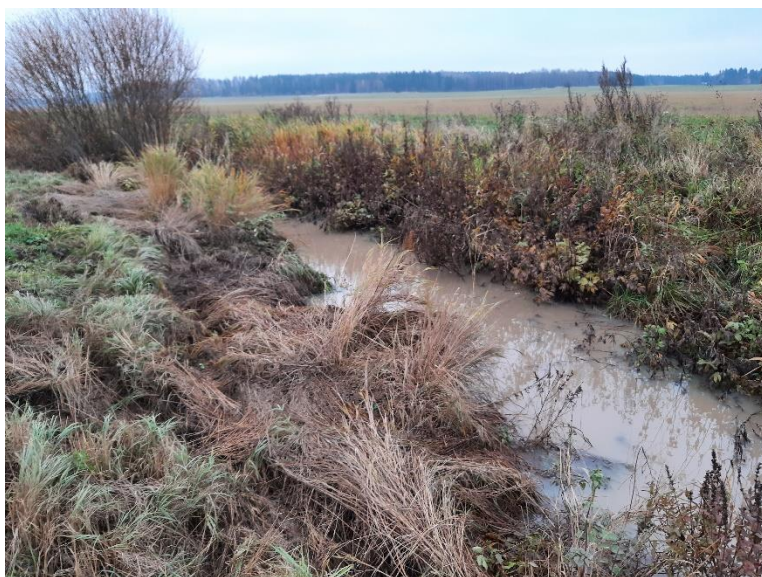
Kuva 12. Marsbäcken ala

Marsbäcken ala -näytepiste (kuva 12) kuvaa toiminnan vaikutuksia Marsbacken ojaan. Ensimmäiset näytteet pisteestä on otettu syksyllä 2020.
