10.4.2024

**ISNÄSIN KOULUKESKUS  
PERUSKORJAUS JA LAAJENNUS  
HANKESUUNNITELMA**

| Liite 12 | Puukoulun kuntotarkastusraportti |

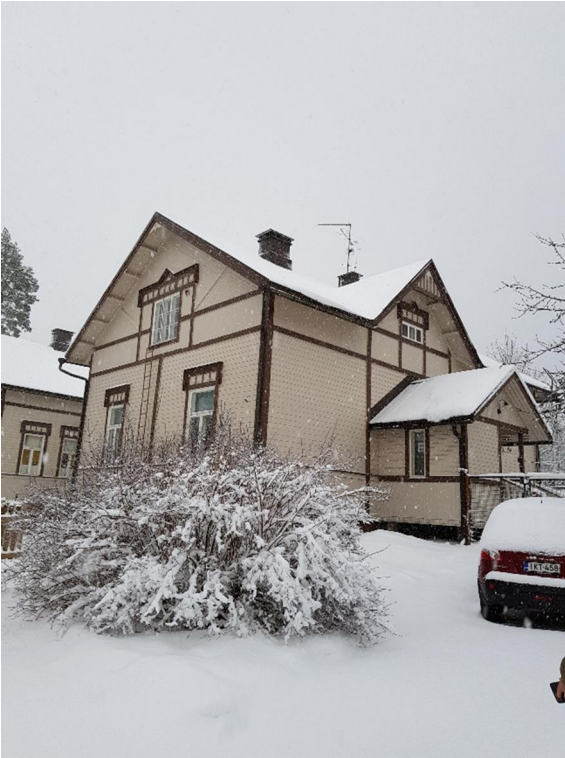
Kuva 1: Yleiskuva rakennuksesta.

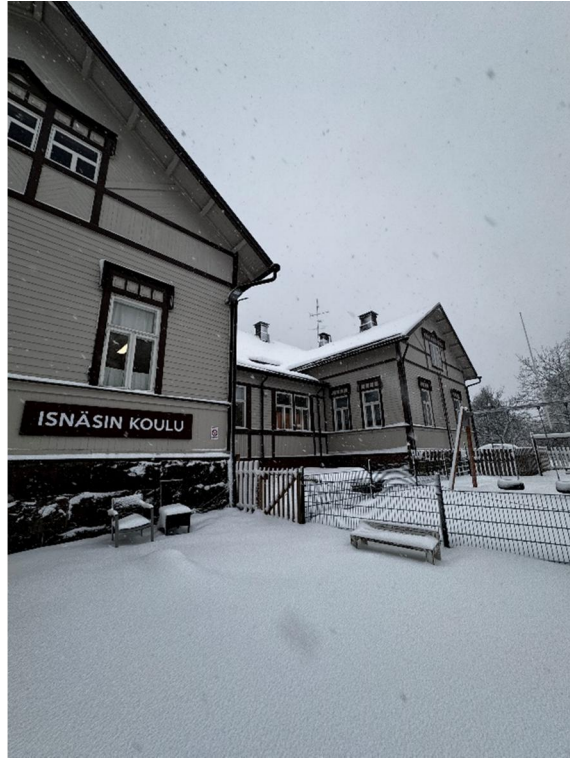
Aluerakenteet olivat yleisilmeeltään kohtalaisessa kunnossa. Tarkastushetkellä kohteessa oli lunta, mikä hankaloitti piha-alueen pintarakenteiden tarkastusta. Kulkuväylät ja ulkoalueet olivat nurmi- ja hiekkapintaisia (*kuva 2 ja 3*). Pysäköintialueet ja kulkuväylät olivat silmämääräisen tarkastuksen perusteella hyvässä kunnossa lukuun ottamatta pieniä painumia. Etelänpuoleisella sivulla maanpinta kallistaa rakennusta vasten.

Kuva 2: Yleiskuva rakennuksesta.

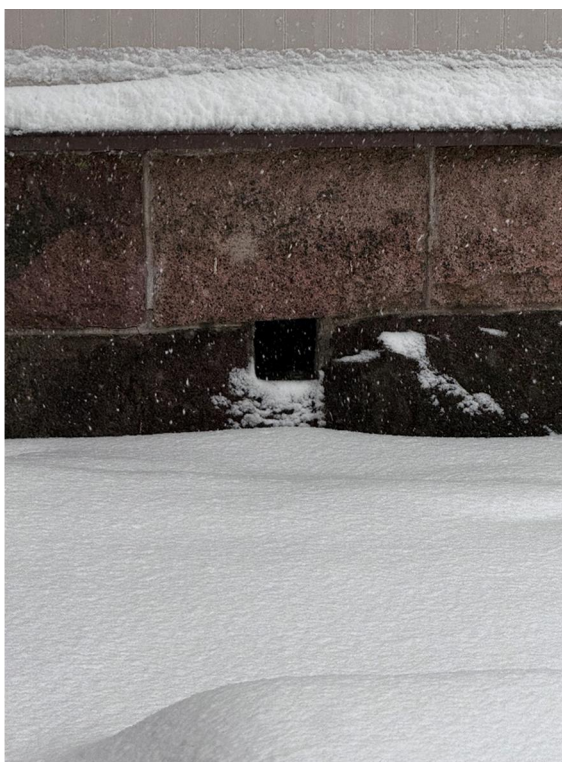
Perustusten graniittipaasien välisissä saumauksissa havaittiin halkeilua ja koloja sekä muita ikääntymisen merkkejä (Kuva 4). Sokkelit olivat tästä huolimatta kuitenkin hyväkuntoiset ja kosteusrasituksen aiheuttamia vaurioita ei havaittu. Räystäät olivat huonokuntoiset ja niissä olevien taipumien takia sadevedenpoisto katolta toimii puutteellisesti (Kuva 6). Syöksytorvien alla olevissa rännikaivoissa havaittiin puutteita ja paikoin ne olivat kokonaan irti. Kaivot oli asemoitu väärin kouruun nähden ja vesi ei pääse kaivoon (kuva 7). Puutteet sokkelin saumauksissa ja maanpinnan kallistuksissa sekä räystäsrakenteissa lisäävät perustusten kosteusrasitusta merkittävästi. Alkuperäisissä suunnitelmissa ei ollut mainintaa salaojista eikä niiden tarkastuskaivoja havaittu. Salaojajärjestelmän tutkiminen on järkevää ja kustannustehokasta graniittipaasien saumauksen yhteydessä.

Kuva 5: Yleiskuva perustuksista.

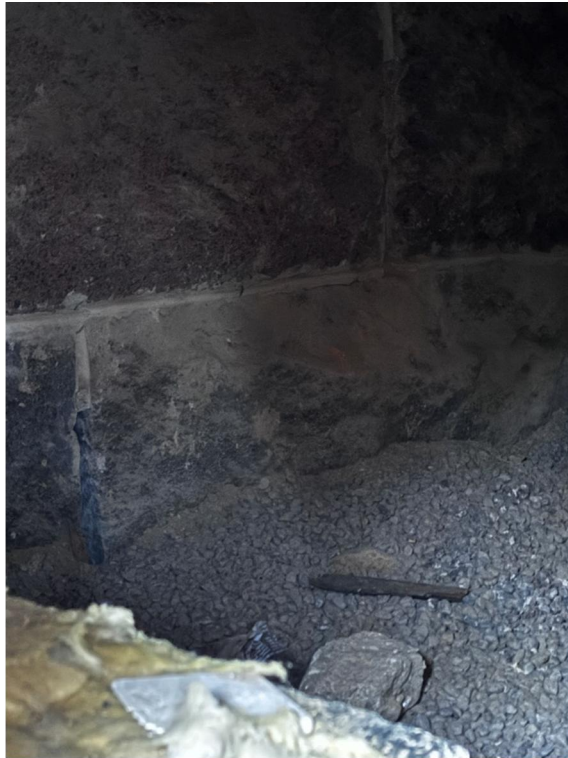
Rakennuksen ryömintätilaan oli käynti sokkelissa olevasta luukusta. Ryömintätila oli tuuletettu tuuletusaukkojen avulla (kuva 8). Tuuletusaukkojen määrä vaikutti riittävältä ja ryömintätilan ilma hyvältä. Ryömintätilan perusmaa oli vaihdettu maa- ja alapohjakorjauksen yhteydessä (kuva 9). Ryömintätilan maa-aines oli soraa ja alapohjan rakenteena puupalkisto ja levytys. Alapohjan tuenta oli puutteellinen ja siinä havaittiin myös painumia (kuvat 10 ja 11). Lattiassa havaittiin kävellessä myös värähtelyä, joten alapohjan tuentaa ja palkistoa on tarpeen vahvistaa rakenteen toimivuuden parantamiseksi.

Kuva 9: Ryömintätilan maa-aines oli soraa.

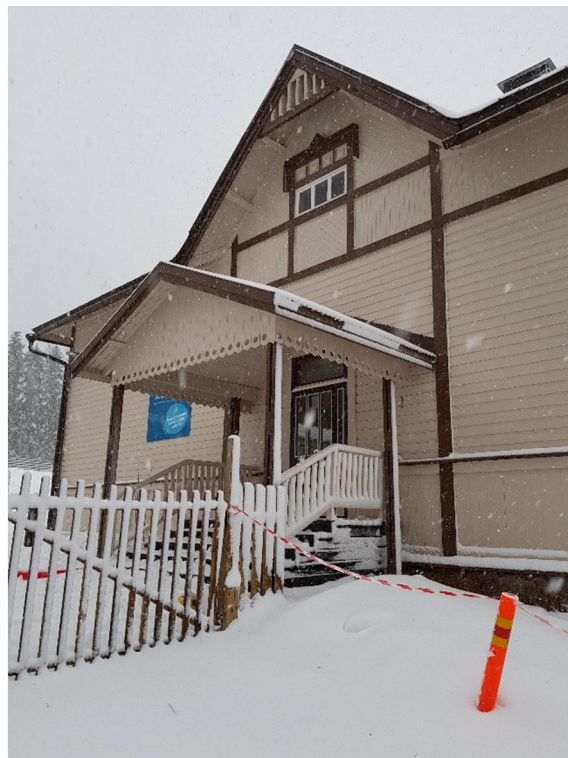
Julkisivut olivat yleisilmeeltään hyvässä kunnossa (kuvat 12–16). Julkisivulaudoituksessa havaittiin likaa ja värjäytymistä. Julkisivut suositellaan pestäviksi ja mahdollisesti säilyttäen vanhat puurakenteet niillä olevan historiallisen arvon vuoksi.

Kuva 12: Yleiskuva pohjoisjulkisivusta.

Kuva 13: Yleiskuva itäjulkisivusta.

Kuva 14: Yleiskuva eteläjulkisivusta.

Kuva 15: Yleiskuva länsijulkisivusta.

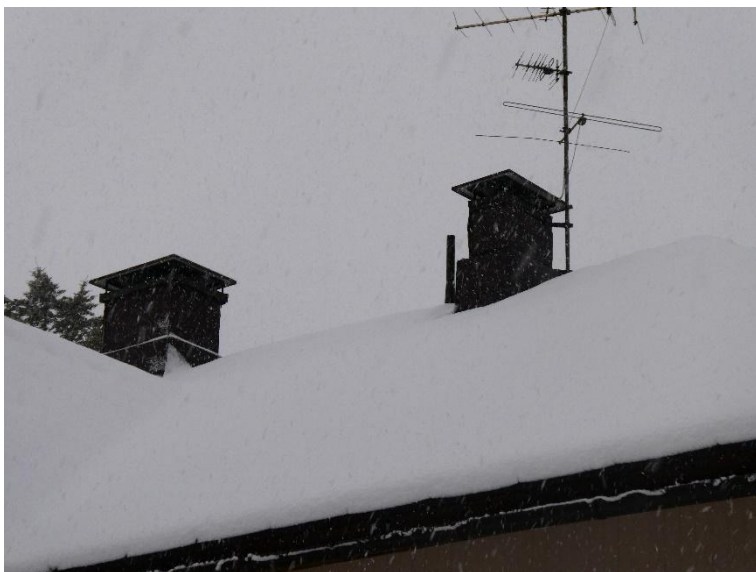
Kuva 23: Yleiskuva vesikatolta.

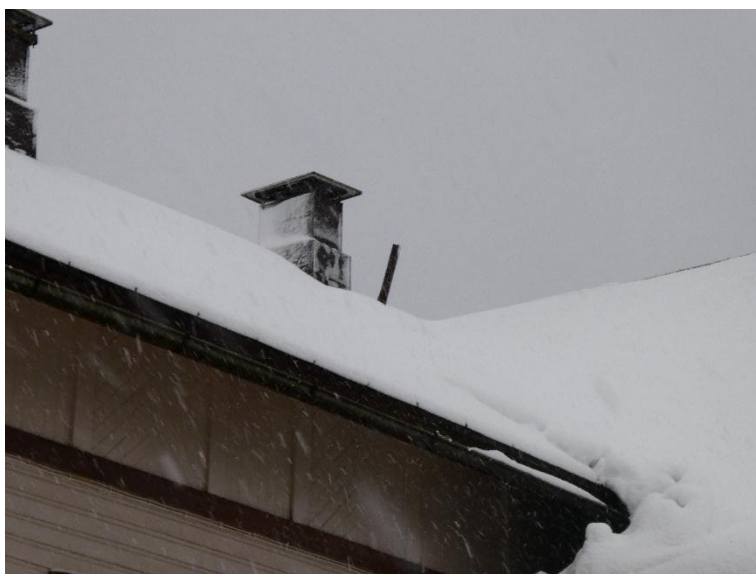
Kuva 24: Yleiskuva vesikatolta.

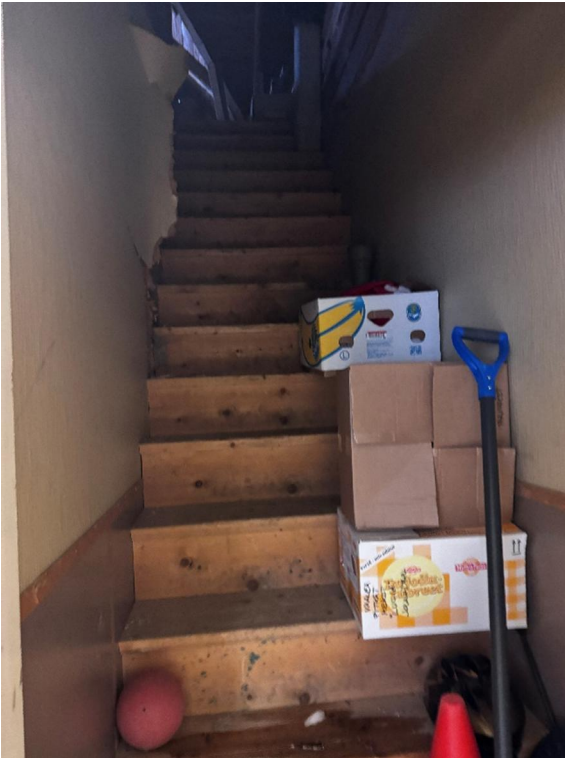
Kuva 24: Ullakon portaat.
