# TILALUETTELO MUUTOSLUONNOS 15.12.2023

## Generalshagens skola

GENERALSHAGEN SKOLA  
TARVESELVITYS

GENERALSHAGENS SKOLA  
LVIA-HANKESELVITYS

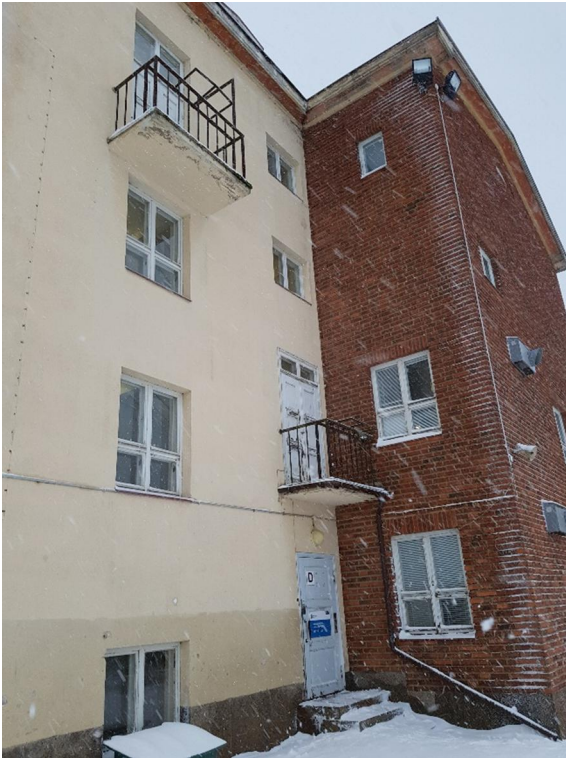
*Kuva 1: Yleiskuva rakennuksesta.*

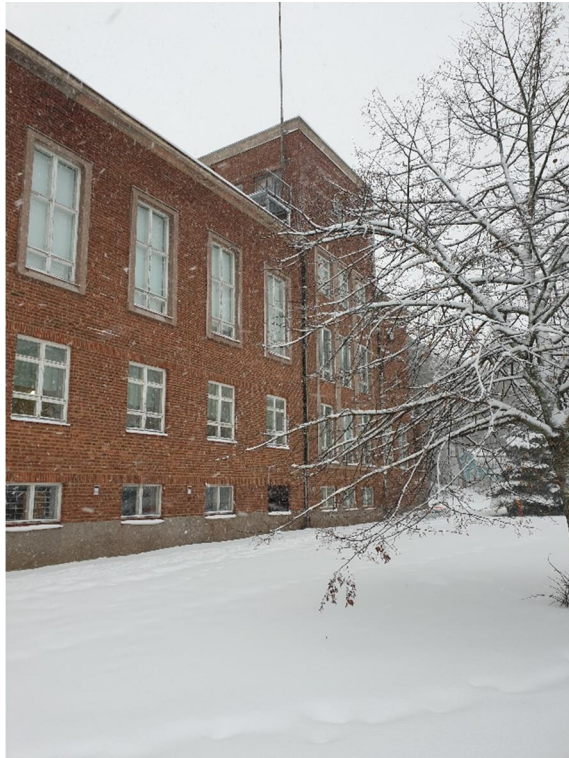
Aluerakenteet olivat yleisilmeeltään hyvässä kunnossa. Tarkastushetkellä kohteessa oli lunta, mikä hankaloitti piha-alueen pintarakenteiden tarkastusta. Kulkuväylät ja ulkoalueet olivat nurmi- ja hiekkapintaisia (kuvat 2 ja 3). Pysäköintialueet ja kulkuväylät olivat silmämääräisen tarkastuksen perusteella hyvässä kunnossa lukuun ottamatta pieniä painumia.

*Kuva 2: Piha-alue rakennuksen lounaispuolella.*

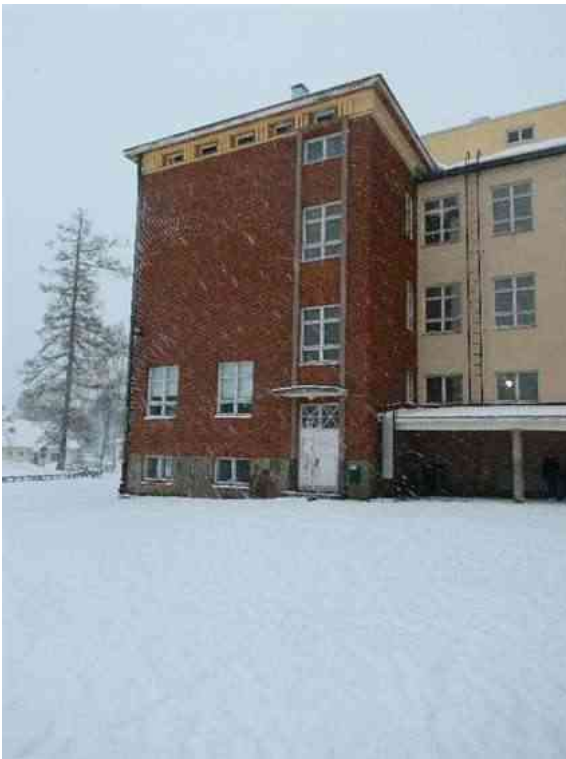
*Kuva 3: Pysäköintialue rakennuksen luoteispuolella.*

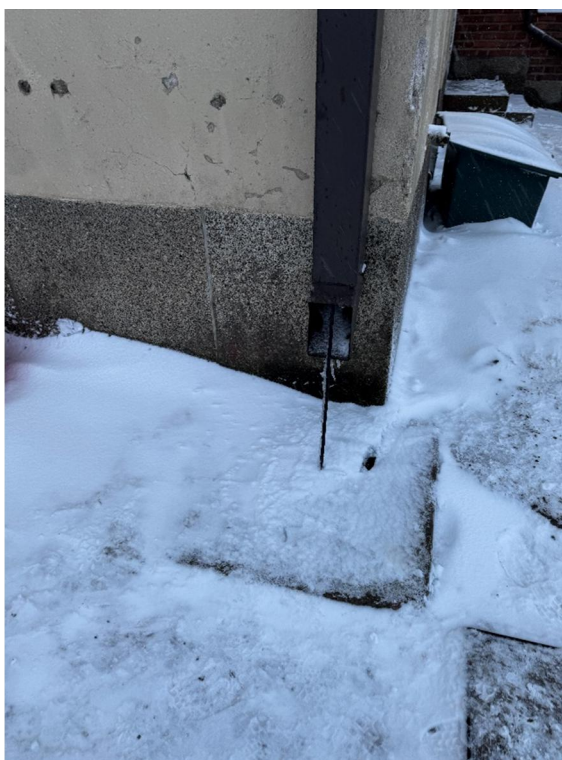
Kuva 5: Kattovedet oli johdettu sadevesikaivoon.

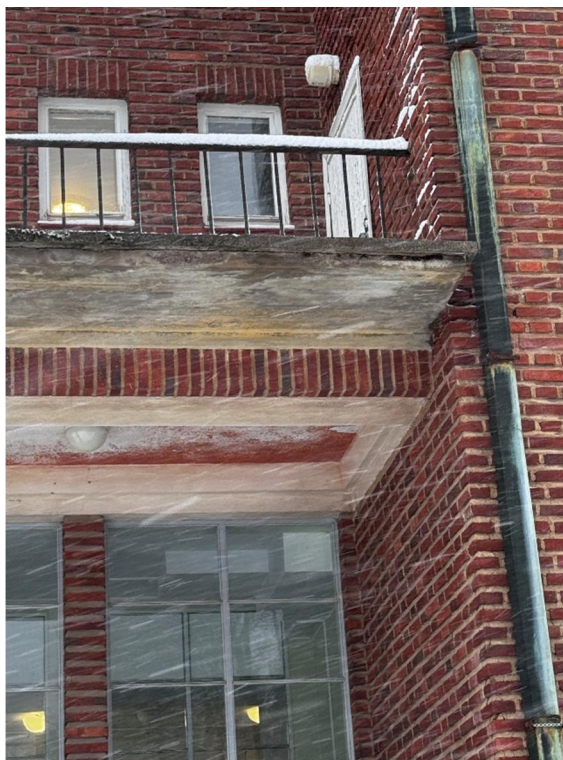
Kuva 7: Pääsisäänkäynnin syöksytorvi.

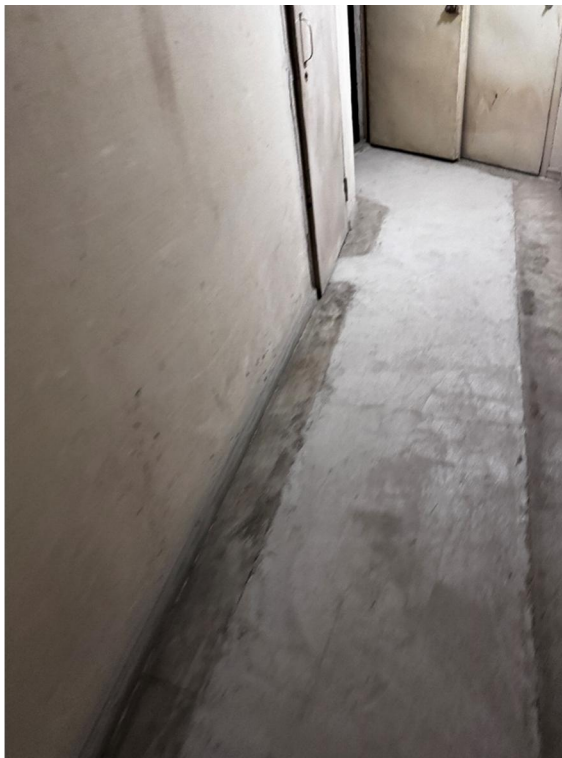
Rakennuksen alapohjan rakenteena oli paikallavalettu teräsbetoni-laatta. Kellarikerroksen rakenteet olivat yleisilmeeltään välttävissä kunnossa, ja niissä oli runsaasti halkeamia sekä pintamateriaalin vaurioita. Kellarikerroksessa suksivaraston (kuva 8) alueella oli voimakas maakellarin haju, sekä laatan ja seinän välissä oli rako. Tilaan suositellaan kosteusmittausta ja sisäilmatutkimusta. Seinissä ja lattioissa oli paikoin havaittavissa halkeamia, joka viittaa perustusten painumiseen (kuva 9). Yleisesti kellaritiloissa ei havaittu kapillaarisen kosteuden aiheuttamaa maalipintojen hilseilyä. Kaivamattomassa tilassa havaittiin maakellarin hajua ja tilan katossa oli näkyvissä rauditusvaurioita (kuva 11). Kattopinta helmeili tiivistyneestä kosteudesta. Tilan nurkassa oli ilmeisesti vanha rengaskaivo tai lähde. Kellaritilojen putkistoissa ja märkätiloissa on mahdollisesti käytetty asbestia, joten tiloihin tulee tehdä haitta-ainetutkimus ja lattioissa olevien halkeamien vuoksi tiloissa tulee

Kuva 13: Yleiskuva kellarin lattiasta.

- **Kosteus- ja sisäilmaselvitykset. Mahdolliset tiivistyskorjaukset.**
- **Radon- ja haitta-ainetutkimus. Mahdolliset tiivistyskorjaukset.**
- **Halkeamien injektointi.**
- **Kellarin ummistettujen ikkunoiden korjaustyöt.**
- **Seinä- ja lattiapintojen huoltomaalaus.**

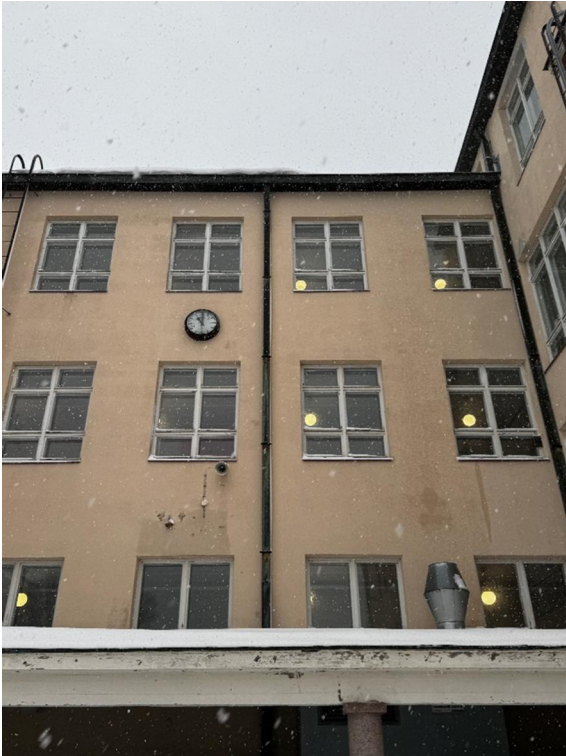
Julkisivut olivat yleisilmeeltään kohtalaisessa kunnossa (kuvat 14-18). Muuraussaumoissa oli havaittavissa vaurioita ja niitä oli osittain korjattu aiemmassa vaiheessa (kuva 19). Julkisivun yläosan rappauksissa (kuva 20) sekä parvekkeiden betonipielissä ja elementeissä havaittiin likaa ja alkavaa punajäkäläkasvustoa. Terastirappaukset olivat huonokuntoiset ja ne tulee uusia. Ikkunoiden tiivistykset olivat pääosin kunnossa. Julkisivurappauksille suositellaan tehtäväksi kopokartoitus mikäli ne todetaan lähestyvän käyttöikänsä loppua. Julkisivun korjaushistoria ei ollut tiedossa raporttia laatiessa. Betoniset parvekkeet ja ulkokatokset (kuvat 21 ja 22) ovat huonossa kunnossa ja ne tulee korjata. Rakenteille suositellaan kuntotutkimusta ennen korjaustyön suunnittelua.

Kuva 14: Yleiskuva sisäänkäynnin julkisivusta.

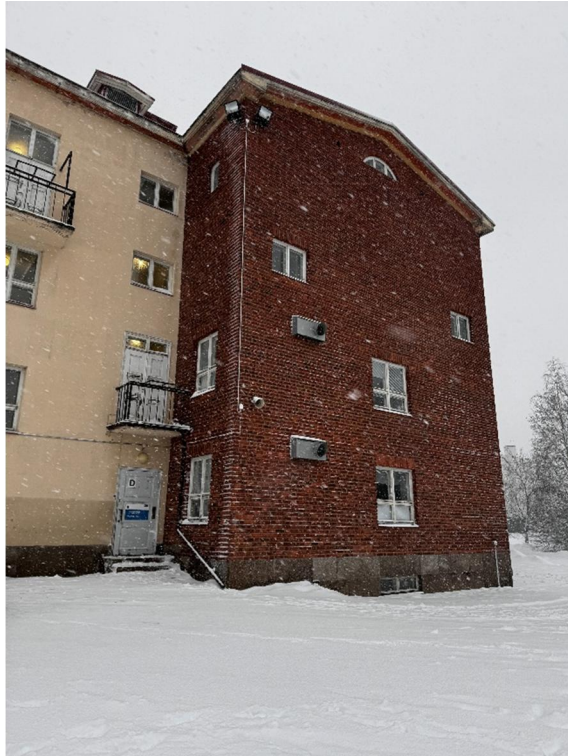
Kuva 15: Yleiskuva luoteisjulkisivusta.

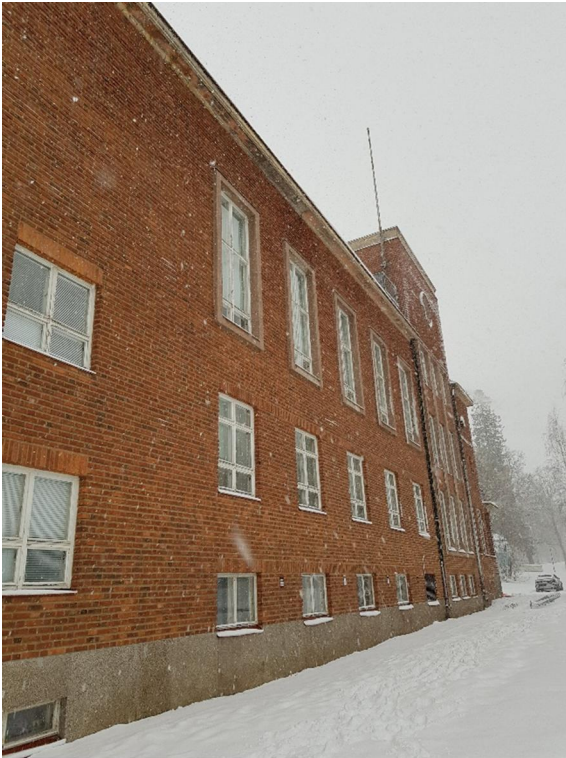
Kuva 16: Yleiskuva lounaisjulkisivusta.

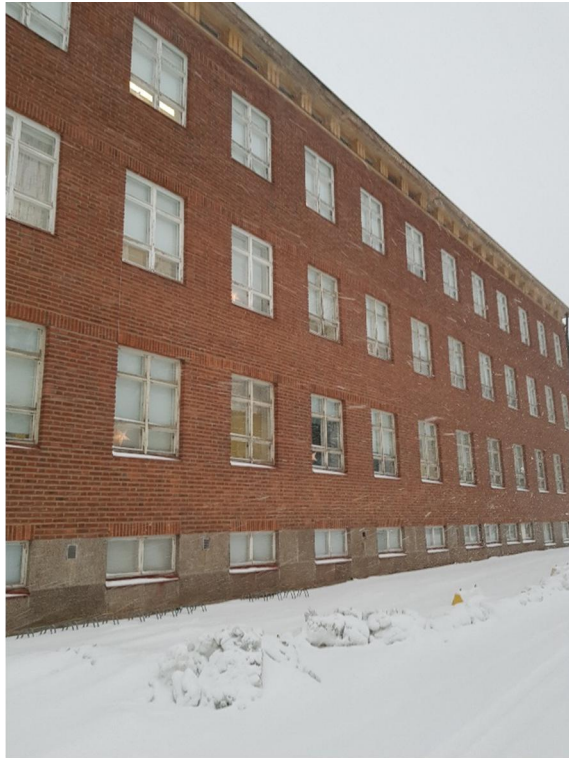
Kuva 17: Yleiskuva kaakkoisjulkisivusta

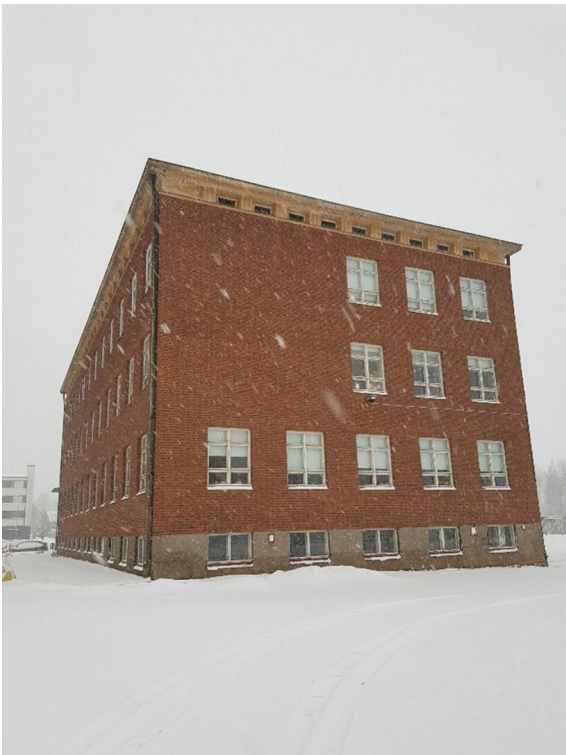
Kuva 18: Yleiskuva koillisjulkisivusta.

- **Muuraussaumausten uusiminen.**
- **Julkisivun rappausvaurioiden korjaus ja kopokartoitus.**
- **Parvekkeiden ja pääsisäänkäynnin betonivauriokorjaus.**
- **Räystäslistojen raskas betonivauriokorjaus.**

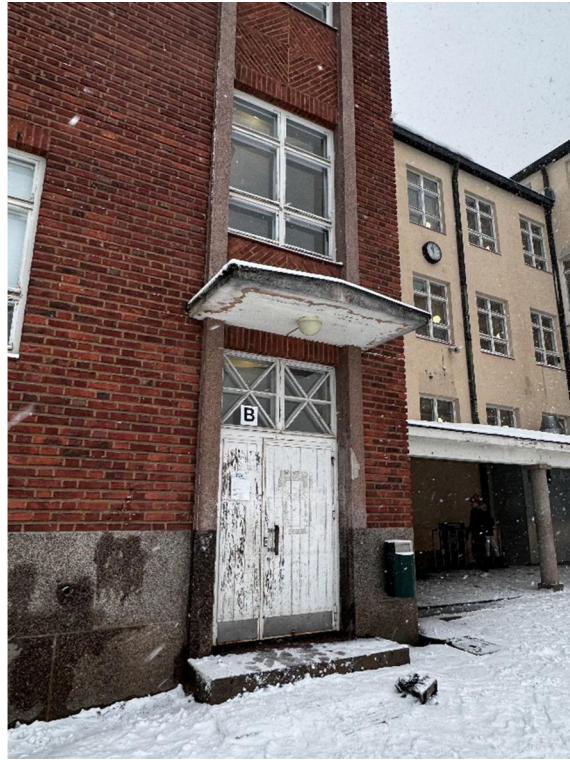
Porraskäytävän ulko-ovet olivat lasitettuja metallirunkoisia ovia (kuva 25). Ovissa oli havaittavissa pintakäsittelyn haalistumista ja ruostetta, ovien toiminnassa ei havaittu puutteita. Yleisten tilojen ulko-ovet olivat puurakenteisia, ovissa oli nähtävissä ikääntymisen merkkejä ja lahovaurioita (kuvat 26-28). Alaosan pellityksissä oli kolhuja ja muita normaalista käyttäjästä johtuvia merkkejä. Kynnyspellitykset olivat pääosin tyydyttävässä kunnossa. Suosittelemme metalliovien vaihtamista nykyaikaisiin Al-oviin tai korjaamista ja puisten ulko-ovien huoltomaalausta.

Kuva 28: Yleiskuva ulko-ovesta.

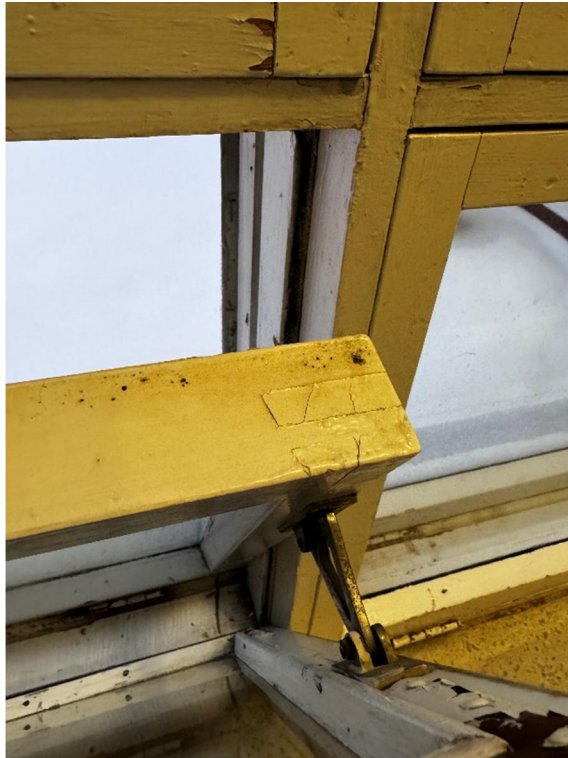
Ikkunat olivat alkuperäisiä 2-lasisia aukeavia puuikkunoita. Ikkunat olivat välttävissä kunnossa ja maalipinnoissa oli nähtävissä maalin hilseilyä. Ikkunoiden tiivisteissä ei havaittu silmämääräisesti puutteita (kuva 30). Ikkunoiden vesipellit olivat pääsääntöisesti hyväkuntoisia (kuva 31), tiivistyksissä julkisivuun havaittiin kuitenkin puutteita (kuva 32). Koska ikkunoissa on suuri määrä ikkunaruujuja ja harkitaan ikkunoiden korjaamista, on suositeltavaa tehdä tarkempi tutkimus ikkunarakenteiden kunnosta kustannussyistä.

Kuva 30: Ikkunoiden tiivistyksissä ei havaittu merkittäviä puutteita.

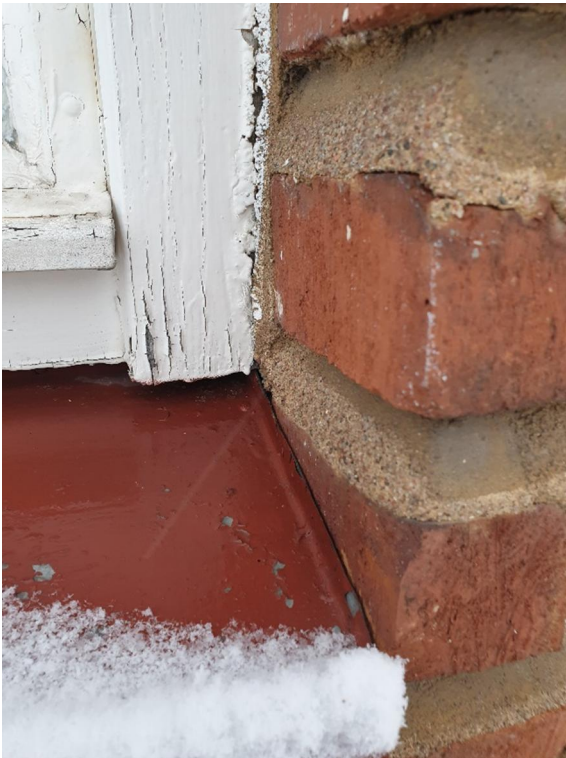
Kuva 31: Vesipellit ja kallistukset olivat hyvässä kunnossa

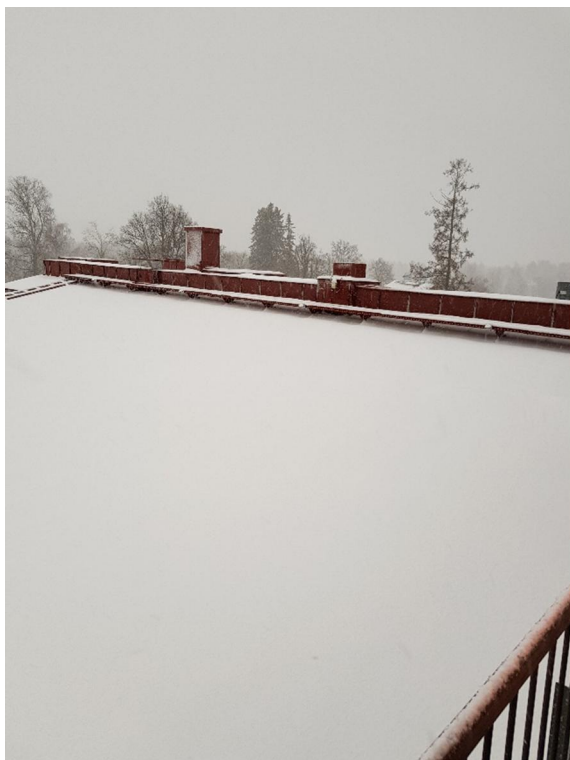
Vesikatot olivat konesaumattuja peltikattoja (kuva 33). Kattorakennetta tarkasteltiin parvekkeelta silmämääräisin havainnoin. Vesikatolle kulku tapahtui ylimmästä kerroksesta parvekkeella olevasta ovesta. Porrashuoneesta päästiin seinäluukun kautta ullakkotilaan.

Kuva 33: Yleiskuva vesikatolta.

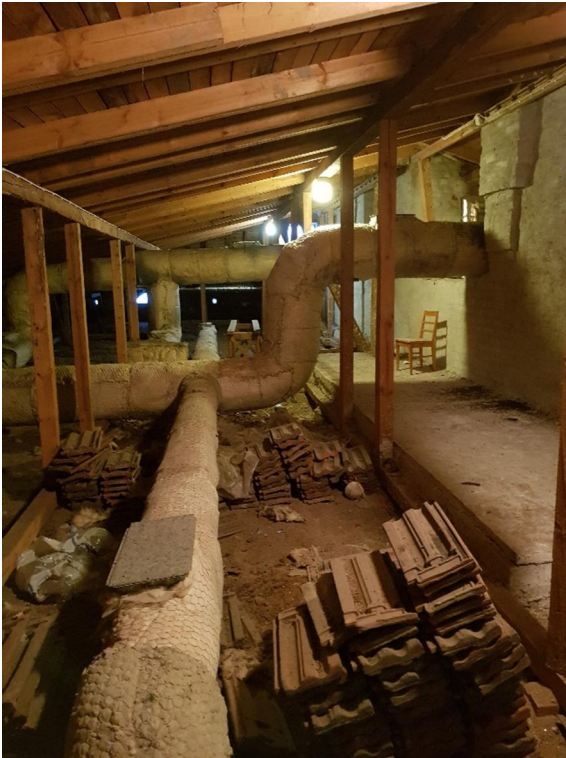
Ullakko-ontelon puurakenteet olivat kohtuullisessa kunnossa, mutta niissä oli nähtävissä paikoittain kosteusvaurioita. Räystäällä ei havaittu tuuletusta eikä tuulenohjaimia (kuva 38). Vesikatossa oli havaittavissa myös paikallinen vesivuoto, joka oli aiheuttanut vaurioita alla olevaan rakenteeseen. Ko. kohtaa on aiemmin paikattu ja siihen on asennettu uusi eriste (kuva 39). Ullakko-onteloon oli asennettu noin 200 mm hiekkakerros. Ullakko-ontelon palosuojaus on tällä hetkellä mahdollisesti puutteellinen. Palopermannon osastointivaatimukset tulee tarkastuttaa paloasiantuntijalla. Suosittelemme palo-osastoinnin tarkastamista ja ullakkotilan lisälämmöneristystä. Ullakolla oli myös runsaasti pieneläinten jätöksiä (kuva 40).

Kuva 37: Yleiskuva ullakosta.

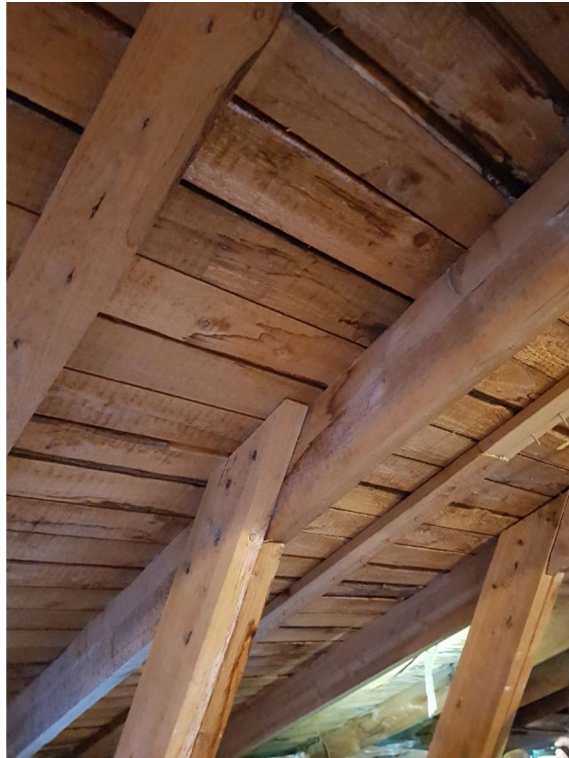
Kuva 42: Vesikaton aluslaudoitusta.

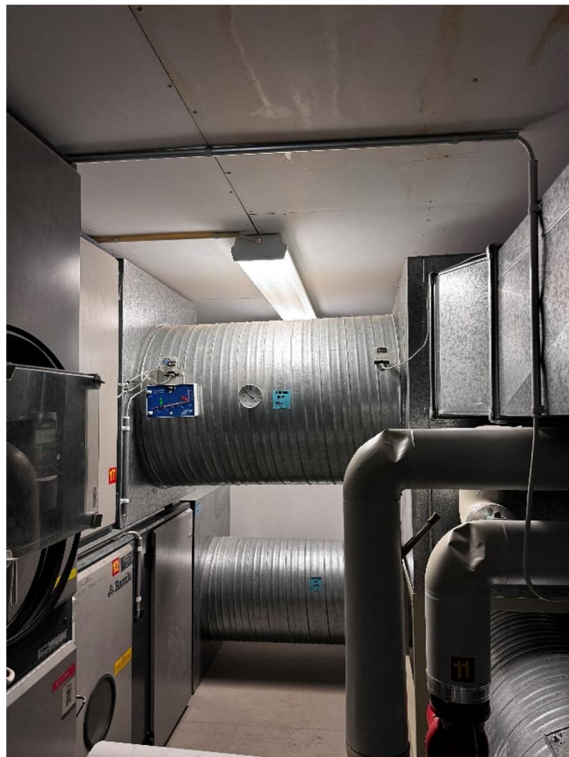
Ullakolla olevien putkien eristyksissä on oletetusti asbestia (kuva 41), joten jos putkistoja puretaan, tulee haitta-ainetutkimukset suorittaa ensin ja tehdä purkusuunnitelma sekä tarvittavat suojaukset sen mukaisesti. Läpivientien tiivistyksissä oli puutteita ja muutamassa kohtaa myös lumi pääsee rakenteisiin (kuva 43). Peltikate oli asennettu suoraan aluslaudoituksen päälle. Ullakolla oli myös palo-osastoitu IV-konehuone, joka oli hyvässä kunnossa (kuva 44).

Kuva 44: Ullakolla oli IV-konehuone.

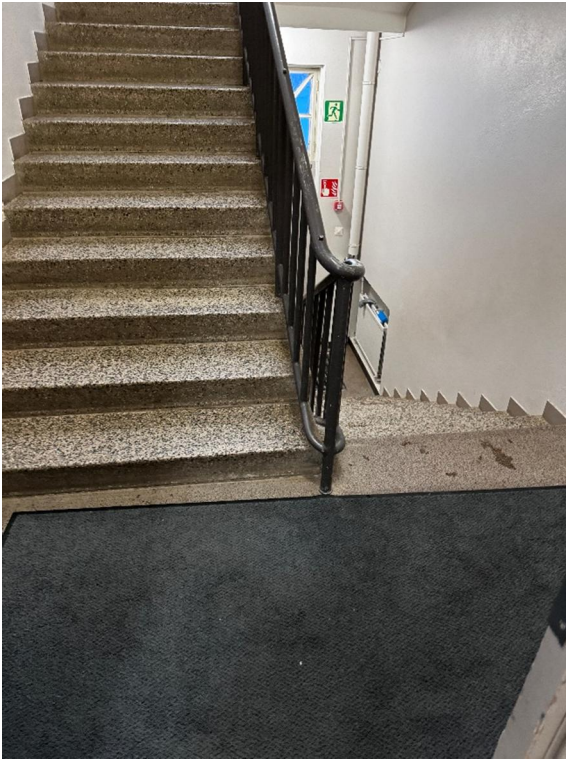
Porrashuoneet olivat yleisilmeeltään siistit (*kuva 45*). Pinnoilla oli nähtävillä normaalista käytöstä johtuvia kolhuja ja muita jälkiä, mutta suurempia vaurioita ei havaittu. Valaistus oli heikko ja porraskaiteiden korkeus ei täytä nykymääräyksiä (*kuva 46*). Mosaiikkibetonipinnat olivat yleisesti ottaen hyväkuntoiset. Portaiden pinnat suositellaan hiottaviksi ja uudelleen pinnoitettaviksi.

Kuva 45: Yleiskuva porrashuoneesta.

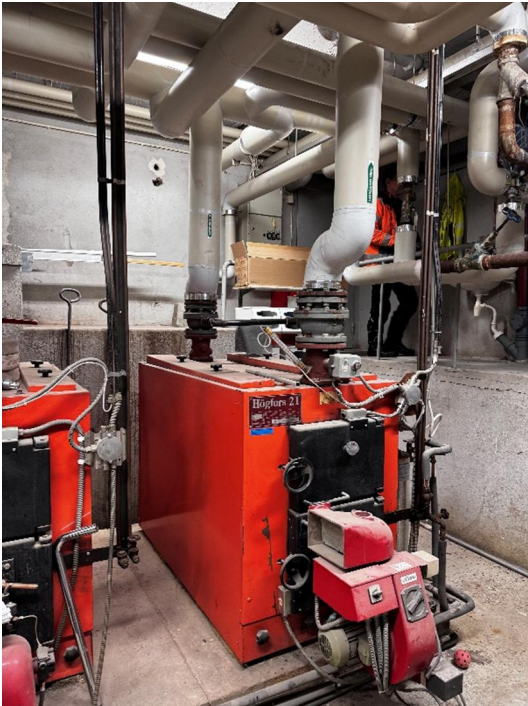
Tekniset tilat ensimmäisessä kerroksessa (kuvat 47 ja 48). Lattiat olivat pinnoitettuja betonilattioita. Lattioilla oli nähtävillä normaalia käytöstä johtuvia jälkiä. Valaistus oli heikko. Tiloissa olevat vanhat lämmityskattilat ja öljysäiliö suositellaan poistettaviksi ja vanhan kuumavesisäiliön rakenteet purettaviksi.

Kuva 47: Yleiskuva lämmönjakuhuoneesta.

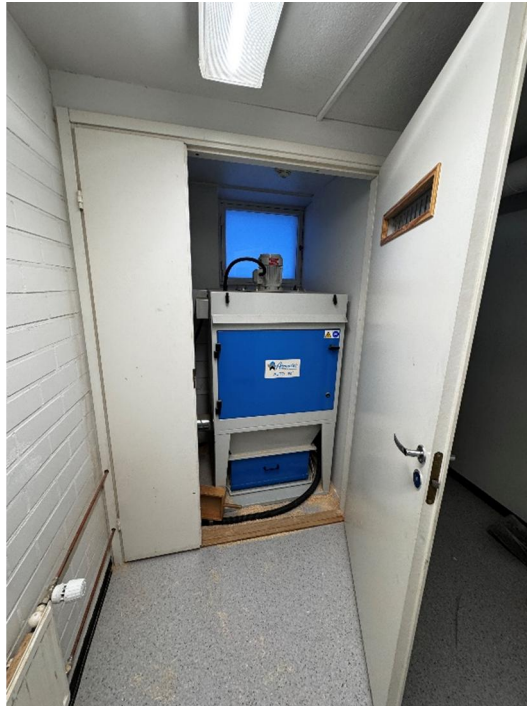
Kuva 48: IV-laite 1. kerroksessa.

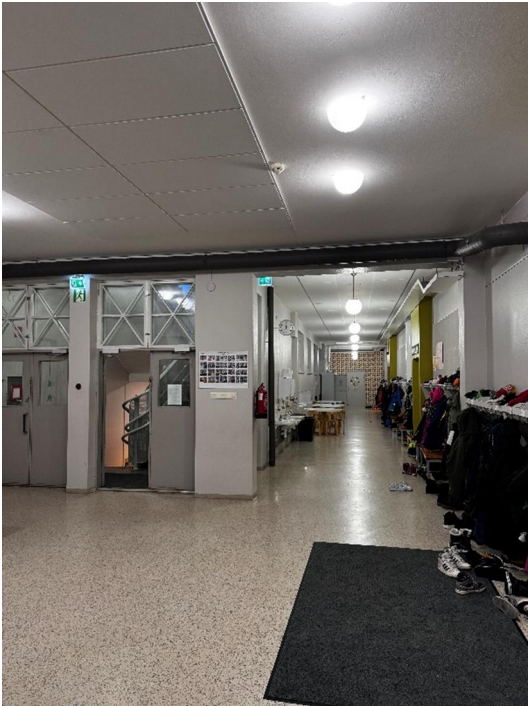
Käytävät olivat yleisilmeeltään siistit (kuva 49). Pinnoilla oli nähtävillä normaalista käytöstä johtuvia kolhuja ja muita jälkiä, mutta suurempia vaurioita ei havaittu (kuva 50). Valaistus oli heikko.

Kuva 49: Yleiskuva käytävästä.

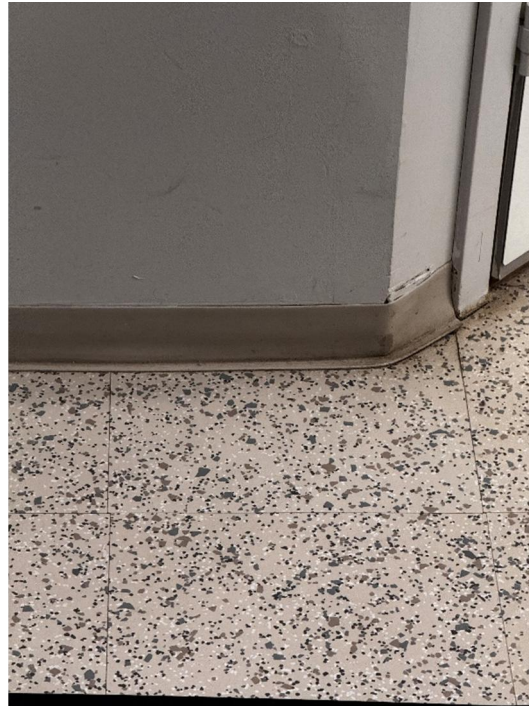
Kuva 50: Pinnoilla oli normaaleja käytön jälkiä.

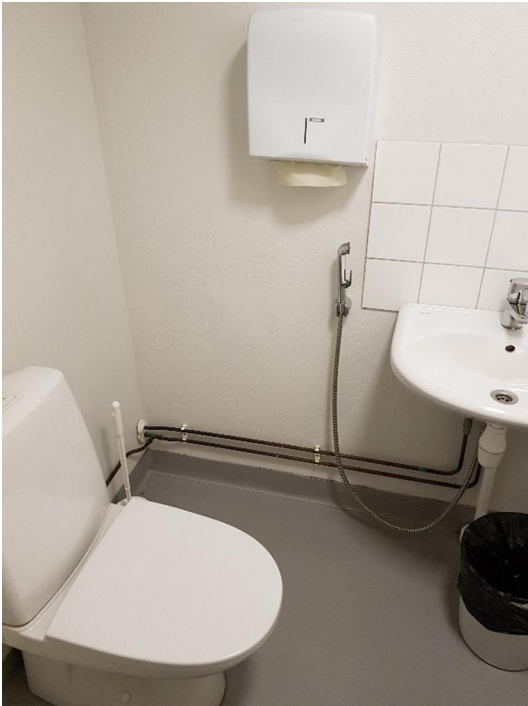
Märkätilat kalusteineen olivat käyttöikänsä päässä (kuva 51). Lattiapinnoitteissa oli irtoilua ja kopolaattoja. Valaistus oli heikko. Tiloihin suositellaan haitta-ainetutkimusta sekä pintojen ja kalusteiden uusimista kokonaisuudessaan.

Kuva 51: 1. kerroksen WC-tila.

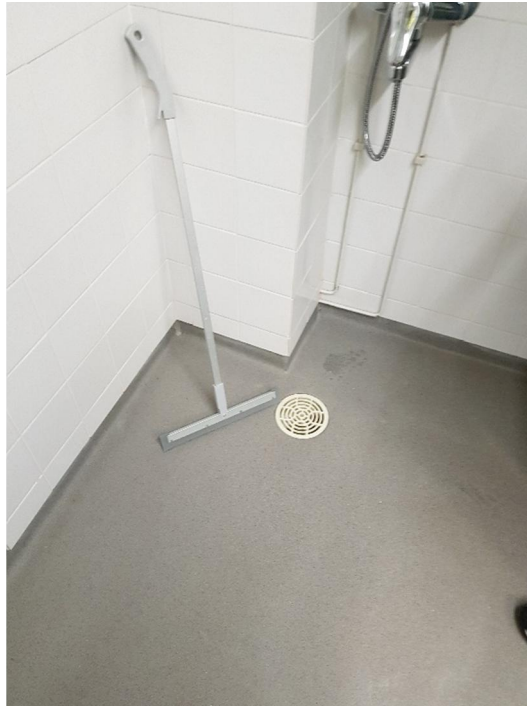
Kuva 52: Märkätilojen pinnat uusitaan kauttaaltaan.

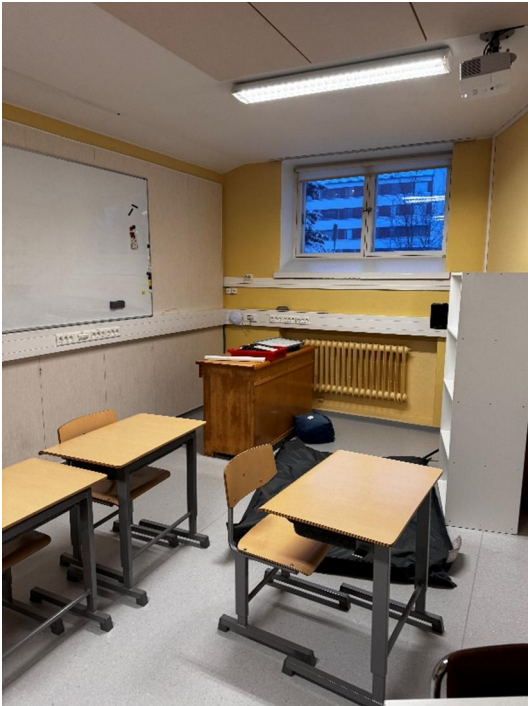
Luokkatilat olivat yleisilmeeltään siistit (kuva 53). Pinnoilla oli nähtävillä normaalista käytöstä johtuvia kolhuja ja muita jälkiä, mutta suurempia vaurioita ei havaittu (kuva 54). Valaistus oli heikko.

Kuva 53: Yleiskuva luokkahuoneesta.

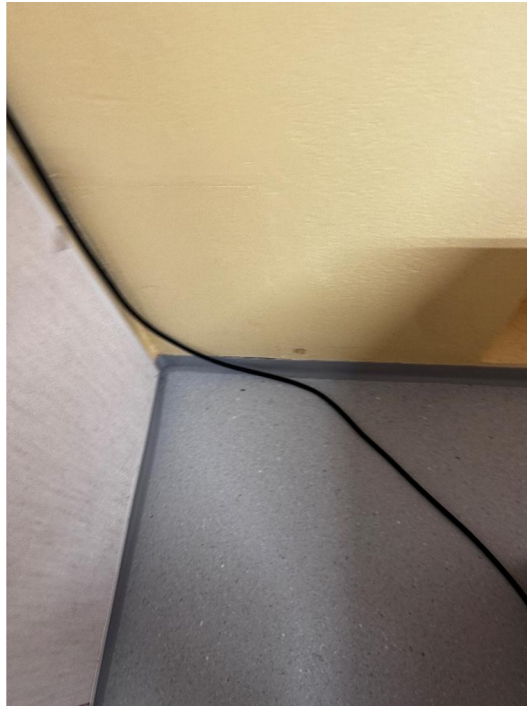
Kuva 54: Pintamateriaalit uusitaan peruskorjauksen yhteydessä.

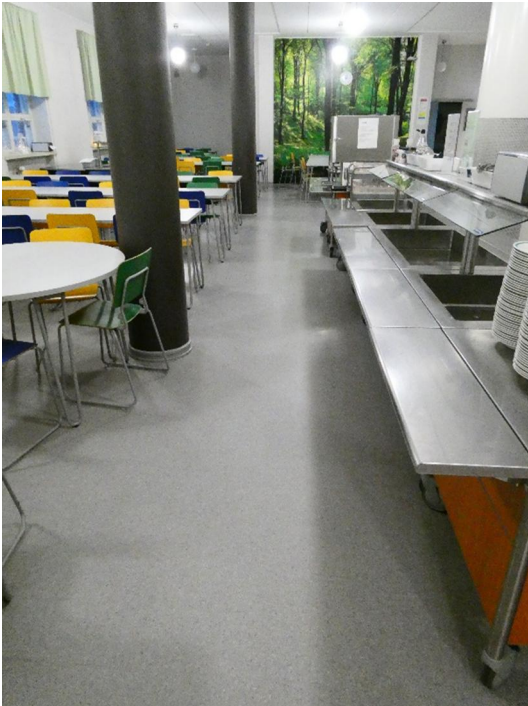
Ruokala oli yleisilmeeltään siisti ja kalusteiden pinnat olivat puhtaat (kuvat 55 ja 56). Pinnoilla oli nähtävillä normaalista käytöstä johtuvia kolhuja ja muita jälkiä, mutta suurempia vaurioita ei havaittu. Valaistus oli heikko.

Kuva 55: Koulun ruokala

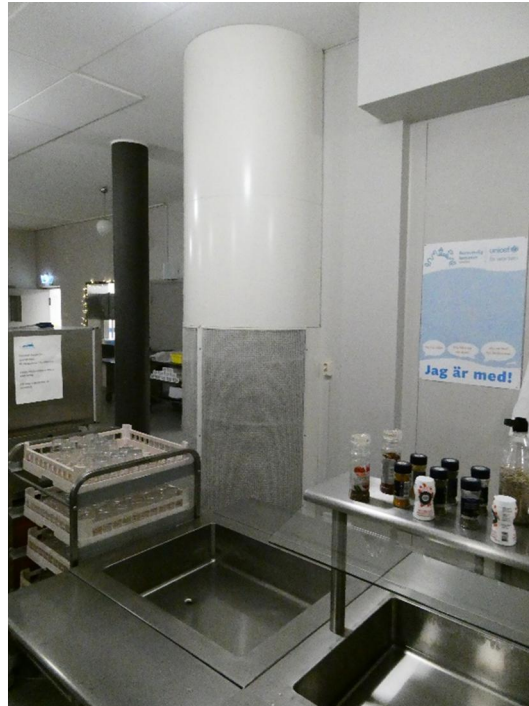
Kuva 56: Pinnat olivat hyvässä kunnossa.
