Päivämäärä  
**31.10.2025**

## ALEKSANTERINKADUN ASEMAKAAVA, LOVIISA

# LEPAKKOSELVITYS 2025

| Laatija | <b>Inka Ojanen, Ramboll Finland Oy</b> |

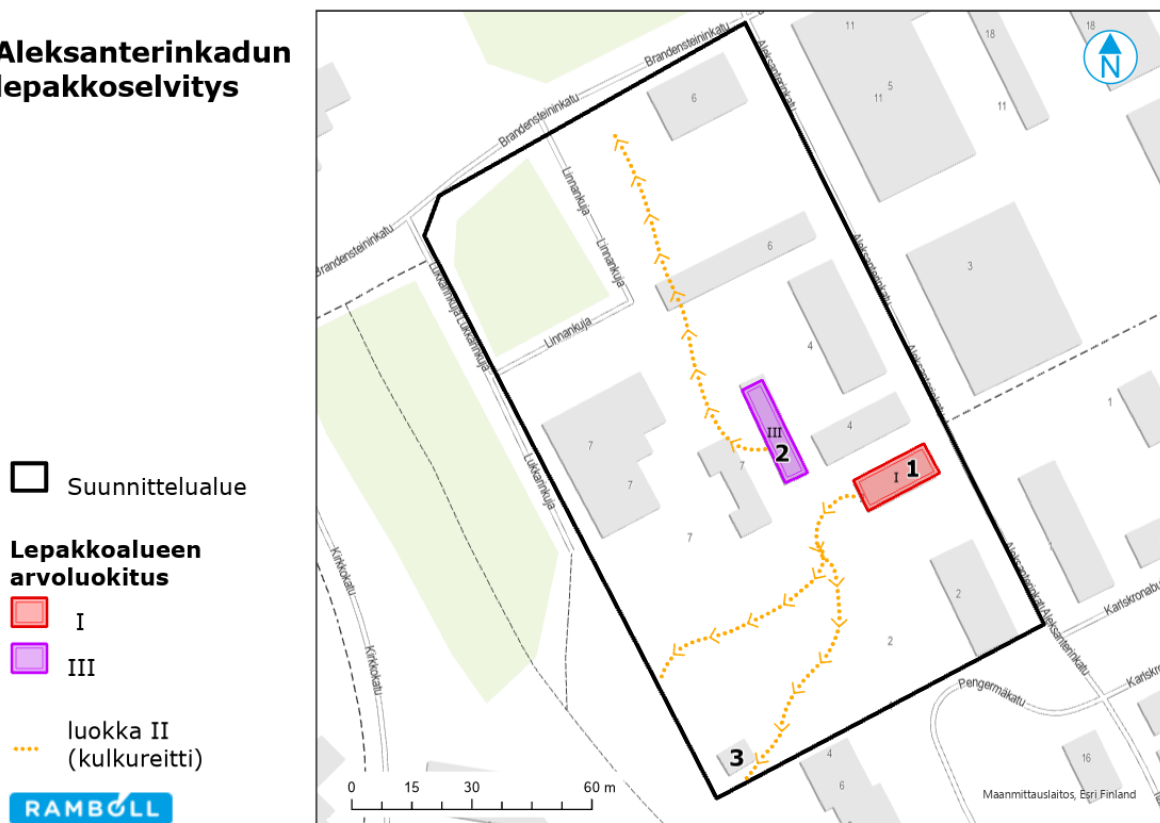
Rakennuksesta 2 eli aittarakennuksesta tehtiin kohtalaisesti havaintoja lepakoiden jätöksistä ja hyönteisjäämistä (Kuva 4-2). Jätöksien määrä ja sijainti viittaavat siihen, että rakennus toimii satunnaisesti muutamien yksilöiden päiväpiilona. Jätöksiä löytyi yhdestä alakerran avoimesta varastotilasta sekä yläkerran vintiltä rakennuksen oikeasta osasta. Alue rajattiin luokkaan III eli lepakoiden monimuotoisuutta turvaavaksi kohteeksi (Kuva 4-4). Kohde ei ole lailla suojattu, mutta se on ekologisesti merkityksellinen.

Kulkureittejä tarkasteltiin selvityksen yhteydessä päiväsaikaan. Kulkureittien lepakkoaktiivisuutta ei ole kartoitettu, vaan se on tehty asiantuntija-arviona muun selvityksen yhteydessä. Rakennuksista tehtyjen havaintojen perusteella lähialueella liikkuu lepakoita. Lepakot suosivat häiriöttömiä reittejä valaistujen ja meluisien reittien sijaan. Suunnittelualueen ympäristö on puustoinen ja puustomainen. Parhaiksi kulkureiteiksi tällöin soveltuvat parhaiten eri alueita yhdistävät puustoiset käytävät (Kuva 4-3). Puustoiset käytävät yhdistävät suunnittelualueen eri rakennukset ja toimivat näin kulkureitteinä lepopaikkojen välillä. Käytävät toimivat tärkeinä siirtymäreitteinä ja täten ne on luokiteltu luokkaan II (Kuva 4-4).

Kuva 4-4. Arvokkaat lepakkokohteet suunnittelualueella. Kulkureitit toimivat molempiin suuntiin.
