TUTKIMUSRAPORTTI

LOVIISA

Loviisan maalinnoitus

Chiewitzinkadun maalinnoituksen tarkkuusinventointi 2017

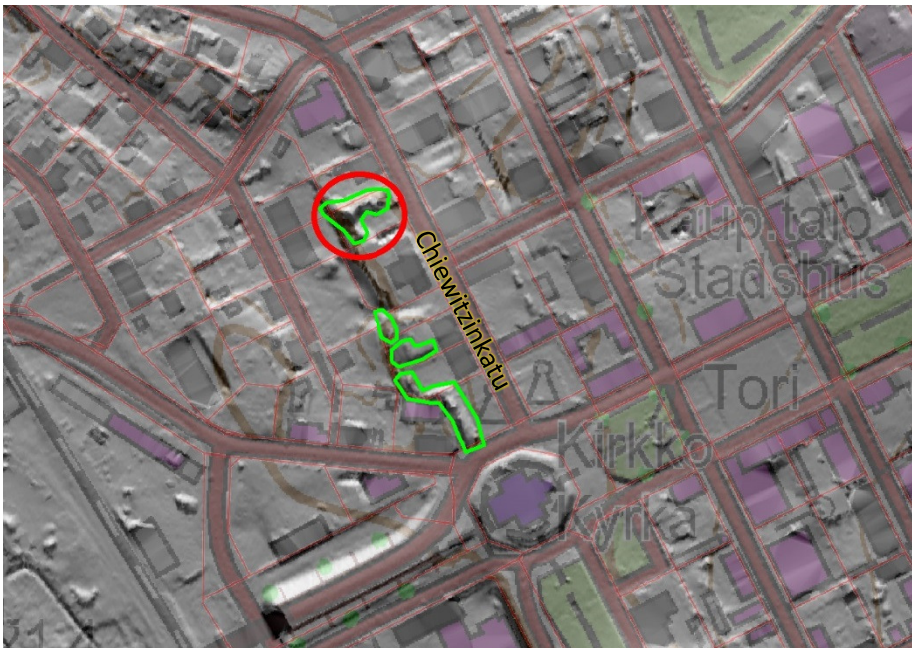
Osan 1970-luvulla havaituista vallin jäännöksistä todettiin tuhoutuneen. Vallin eteläpään todettiin säilyneen parhaiten, kun taas muilla paikoin se määriteltiin huonokuntoiseksi. Kohteesta kartoitettiin inventoinnin yhteydessä vain näkyviä kivirakenteita.²

Venäläisten aikaiseen linnoitteeseen todennäköisesti liittyvät maavallit erottuvat myös Lidar-aineistossa (merkitty vihreällä). Vuoden 2017 tutkimusalue on ympyröity punaisella.

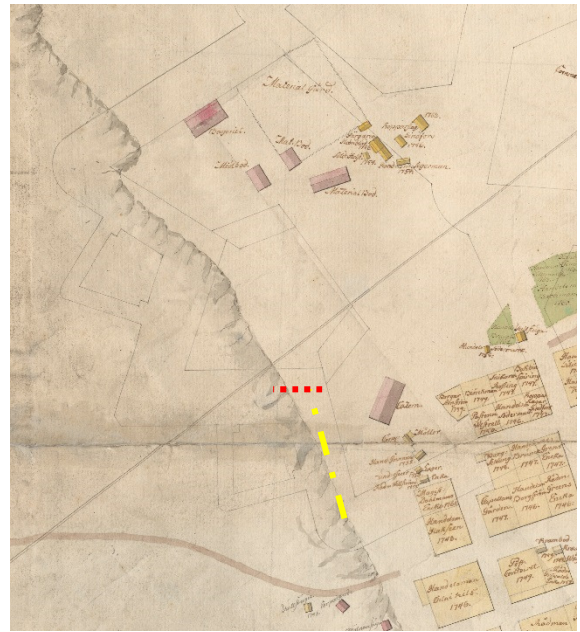
Kyseessä voisi olla jo ruotsalaisten piirustuksissa erottuvan Harjun sarvilinnakkeeseen liittyvään puolibastioniin kuuluvaa puolustusvarustusta. Karttojen perusteella linnakkeeseen liittyvä kivimuuri valmistui jo 1750-luvulla, mutta muista siihen liittyvistä osista valmistui ilmeisesti vain pieni osa. Joihinkin karttoihin on kivimuurin länsipuolelle merkitty pääosin luonnoksena kolmisakarainen puolustusvarustus. Ilmeisesti vain osa keskimmäisestä puolibastionista valmistui ruotsalaisten aikana, ja venäläiset jatkoivat suunnitelman mukaista puolustusvarustusta 1800-luvun alussa. Vuosien 1755–56 linnoitustöitä kuvaavassa kartassa erottuu suunnitelmana nykyisen Chiewitzinkadun suuntainen valli paikalla sijainneen harjun kohdalla. Tämä osuu hyvin paikalla säilyneen venäläisen linnoituksen kohdalle. Luonnoksessa valli jatkuu puolibastionin maavalliin, josta on ilmeisesti rakennettu jo 1700-luvulla osa. Tämä kulmakohta näyttäisi osuvan melko hyvin nyt tutkitulle alueelle. Paikalla näkyvä luoteeseen suuntautuva kärki voisi olla puolibastionin maavallin itäpäätä.

Suunnitelmapakarttoja 1750-luvulta. Nykypäiviin säilynyt venäläisten 1800-luvulla rakentama maavalli sijaitsee suunnilleen keltaisen katkoviivan kohdalla. Karttoihin on merkitty punaisella katkoviivalla kohta, joka voisi osua vuoden 2017 tutkimusalueelle. Vasemmalla erottuu Harjun sarvilinnasta 1750-luvulla ilmeisesti valmistuneet osat. Kivimuuri on ilmeisesti valmistunut kokonaan ja sen länsipuolella olevasta maavallista vain pienet pätkät.⁶
