# BONGAN LINNA / MYLLÄRIN MÖKKI / DOKUMENTOINTIAINEISTO

PVM 27.4.2026

Kiinteistötunnus: 434-3-3-24

Myllärin mökki  
Pohjapiirustus 1:50

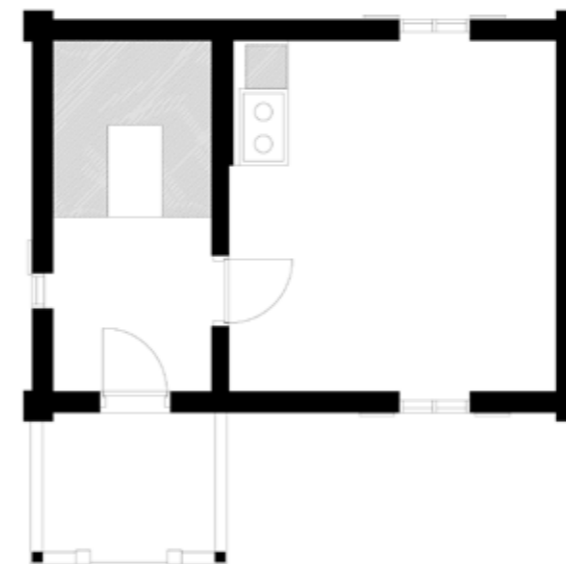
Kuva 38.  
Piharakennuksen pohjapiirros.

Rakennus on pahoin lahonnut piipun läpiviennin kautta tulleen veden kautta. Toisaalta rakennus on rinteessä ja ylärinteen puolella ei sokkelia ole juurikaan. Lisäksi rakennus on hyvin lähellä takana olevaa, tontin rajalle tehtyä betonimuuria, takaseinästä hirret ovatkin lahonneet osin kokonaan.

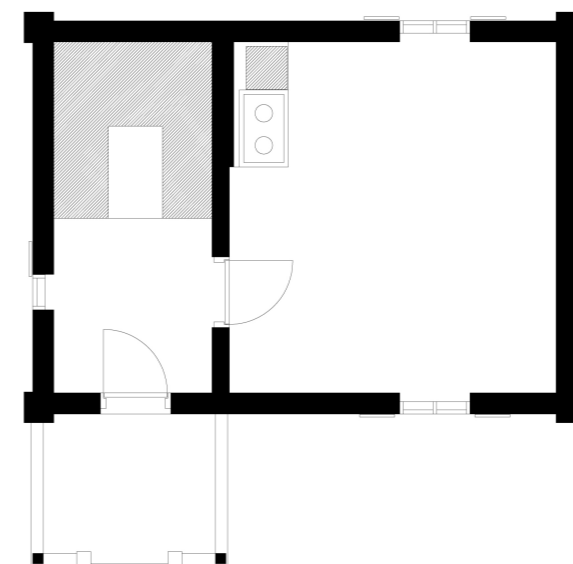
Bild 38.  
Gårdsbyggnadens planritning.

Byggnaden har stora rötskador på grund av vatten som kommit in via genomföringsstället för skorstenen. Å andra sidan står byggnaden i en sluttning, och på sidan där sluttningen är högre finns det nästan ingen sockel alls. Byggnaden står dessutom mycket nära den betongmur som uppförts på tomtgränsen bakom byggnaden – stockarna på den bakre sidan av byggnaden har delvis murknat helt.
