10.4.2024

ISNÄS SKOLCENTRUM  
**GRUNDRENOVERING OCH UTBYGGNAD**  
**PROJEKTPLAN**

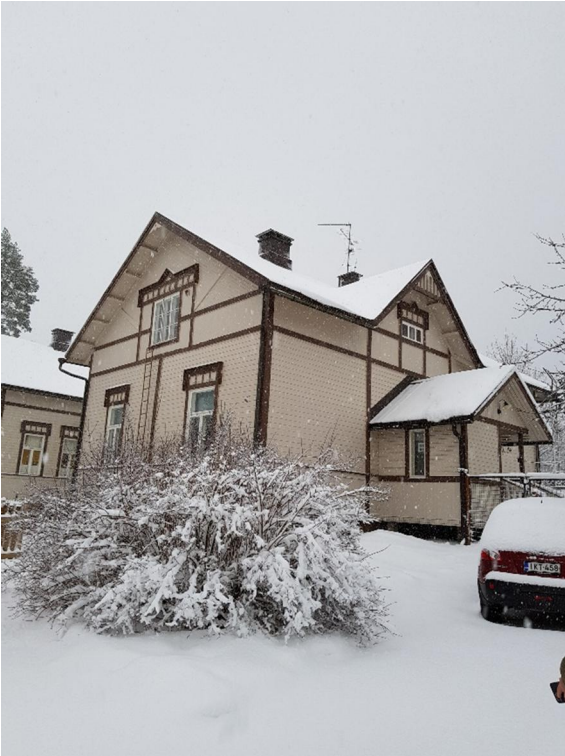
Kuva 1: Yleiskuva rakennuksesta.

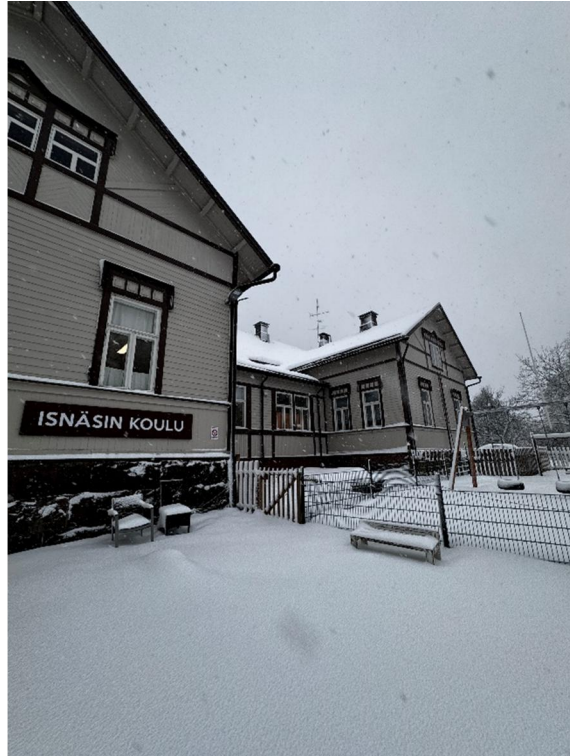
Aluerakenteet olivat yleisilmeeltään kohtalaisessa kunnossa. Tarkastushetkellä kohteessa oli lunta, mikä hankaloitti piha-alueen pintarakenteiden tarkastusta. Kulkuväylät ja ulkoalueet olivat nurmi- ja hiekkapintaisia (*kuva 2 ja 3*). Pysäköintialueet ja kulkuväylät olivat silmämääräisen tarkastuksen perusteella hyvässä kunnossa lukuun ottamatta pieniä painumia. Etelänpuoleisella sivulla maanpinta kallistaa rakennusta vasten.

Kuva 2: Yleiskuva rakennuksesta.

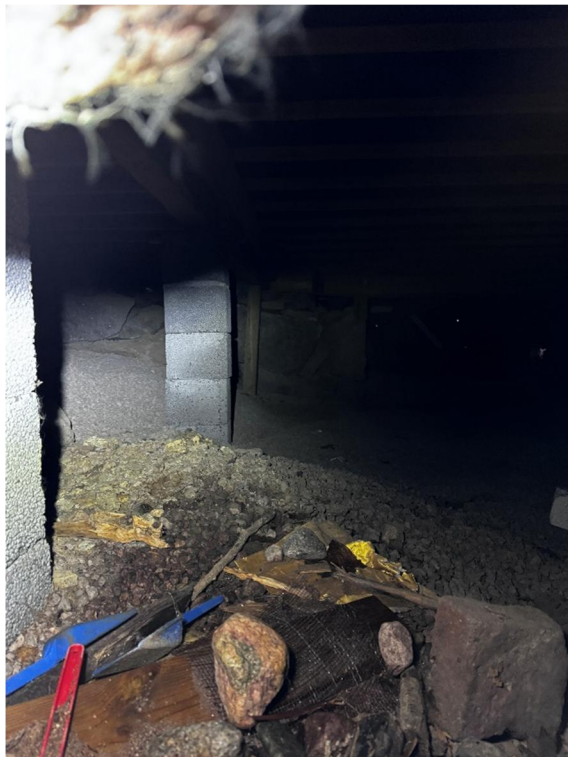
Kuva 11: Alapohjan harkkoperustuksia.

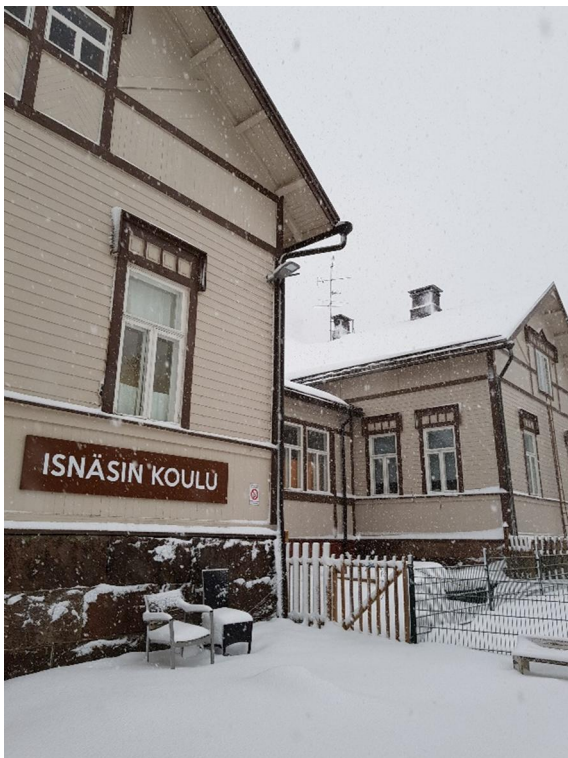
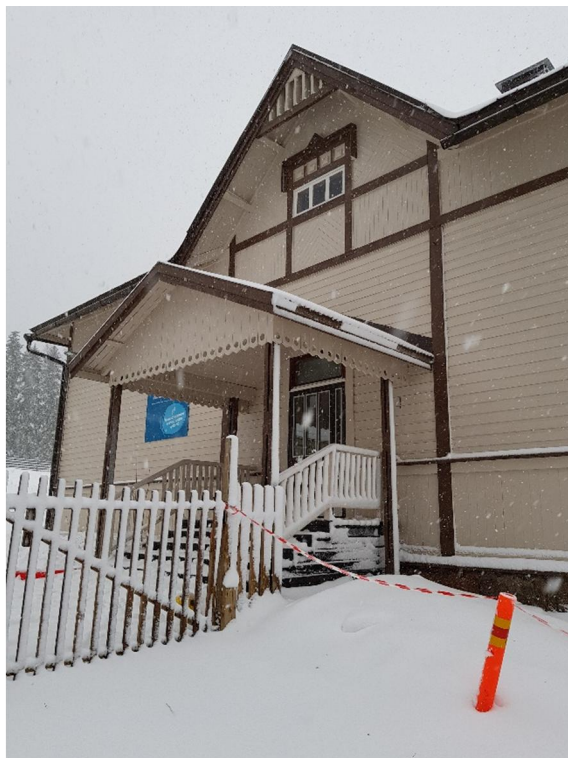
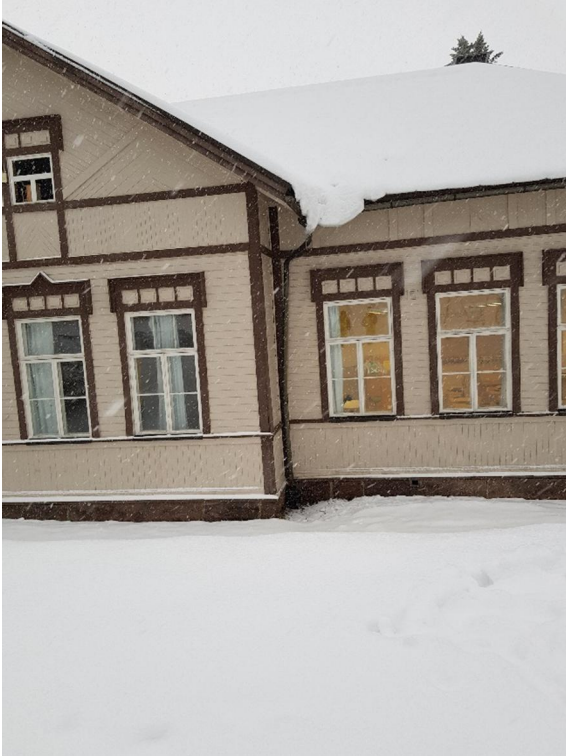
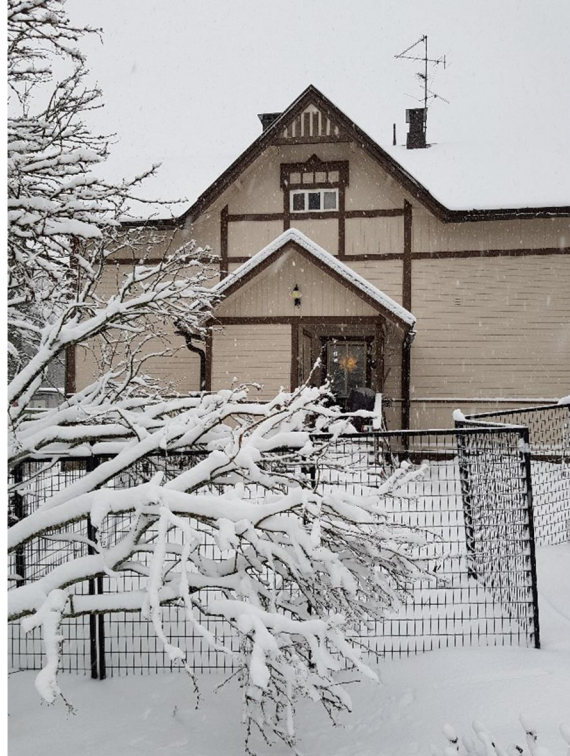
Julkisivut olivat yleisilmeeltään hyvässä kunnossa (kuvat 12–16). Julkisivulaudoituksessa havaittiin likaa ja värjäytymistä. Julkisivut suositellaan pestäviksi ja mahdollisesti säilyttäen vanhat puurakenteet niillä olevan historiallisen arvon vuoksi.

Kuva 12: Yleiskuva pohjoisjulkisivusta.

Kuva 13: Yleiskuva itäjulkisivusta.

Kuva 14: Yleiskuva eteläjulkisivusta.

Kuva 15: Yleiskuva länsijulkisivusta.

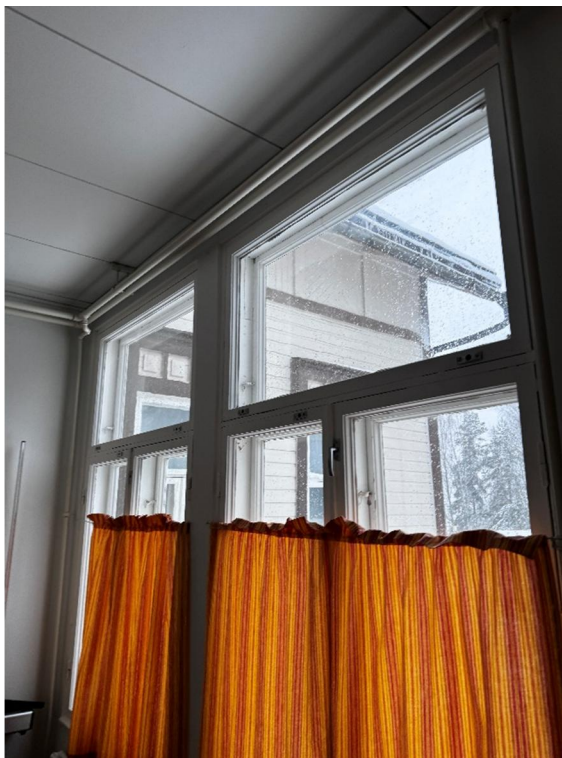
Kuva 18: Yleiskuva ikkunasta.

Ikkunat olivat avattavia MSE-ikkunoita, joiden ulkopuitteissa oli yksinkertainen lasi ja sisäpuitteissa kaksinkertainen lämpölaselementti (kuva 18). Osa ikkunoista oli tyydyttävässä kunnossa, mutta osassa ikkunoita näkyi maalipinnan irtoilua ja puutteita tiivistyksissä (kuva 19). Kosteudesta aiheutuvia vaurioita ei näkynyt silmämääräisen tarkastuksen perusteella. Suosittelemme ikkunoiden uusimista / korjausmahdollisuuden kartoitusta. Ikkunoiden vesipellit olivat pääsääntöisesti hyväkuntoisia, mutta tiivistyksissä julkisivuun havaittiin kuitenkin puutteita (kuva 20).

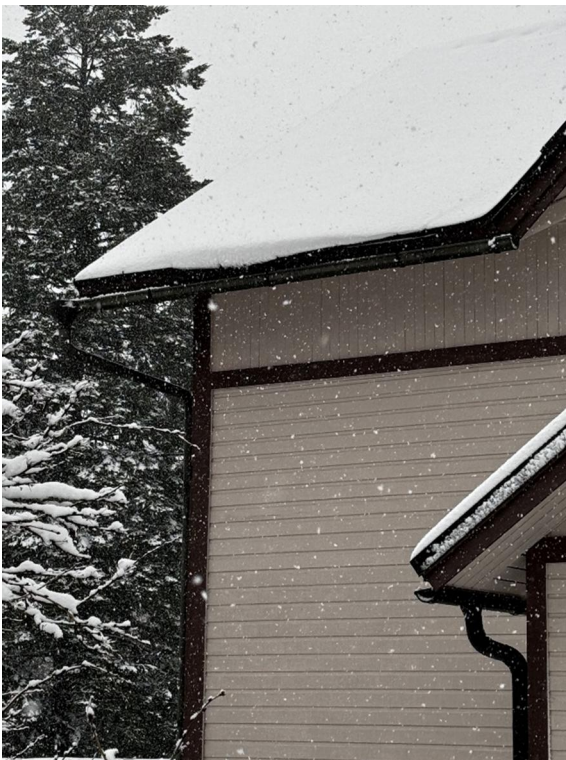
Vesikatto oli konesaumattu peltikatto (kuva 21). Vesikatteen pinnan kuntoa ei päästy arvioimaan katolla olleen lumen vuoksi, joten katon päällysrakennetta tarkasteltiin maan tasolta silmämääräisin havainnoin. Vesikaton päälle kulku tapahtui rakennuksen päädyssä sijaitsevilta tikkailta. Katon alusrakennetta tarkasteltiin ullakkotilasta, johon pääsy tapahtui sisätiloista portaita pitkin. Katolla olevat läpiviennit olivat yleisesti tarkasteltuna huonossa kunnossa ja niissä havaittiin merkittäviä puutteita. Viemärien tuuletusputkissa ei ollut jäätymissuojia.

Kuva 21: Yleiskuva vesikatolta.

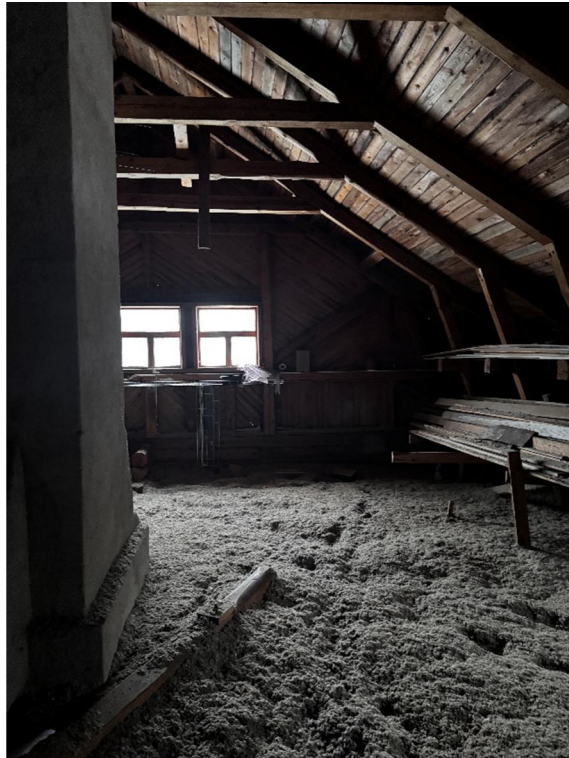
Peltikatteen alla oli bitumikermi ja kolmiorimoitus laudoituksen päällä. Ullakko-ontelon lämpötila oli huomattavasti ulkolämpötilaa korkeampi ja jiireissä oli jäätä, joka viittaa lämpövuotoihin rakenteissa. Ullakko-ontelo oli lämmöneristetty noin 300 mm puhallusvillalla (kuva 25). Eristepaksuus jää alle nykymääräysten, joten suosittelemme ullakotilan lisälämmöneristämistä. Katon läpivienneissä havaittiin myös puutteita, joten ne tulee tiivistää. Räystäillä ei havaittu tuulenohjaimia, otsalaudoituksessa oli ilmareiät.

Kuva 25: Yleiskuva ullakolta.

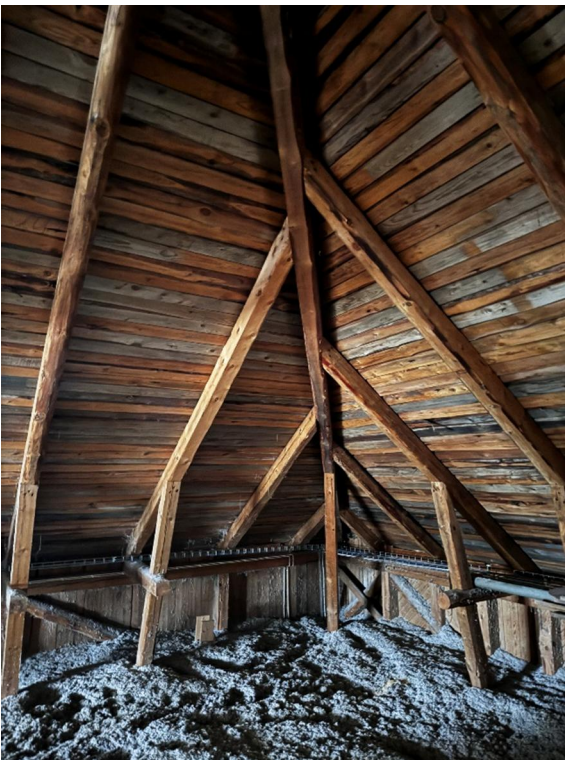
Kuva 26: Nurkan puurakennetta.
