## TILALUETTELO MUUTOSLUONNOS 15.12.2023

### Generalshagens skola

GENERALSHAGEN SKOLA  
TARVESELVITYS

GENERALSHAGENS SKOLA  
LVIA-HANKESELVITYS

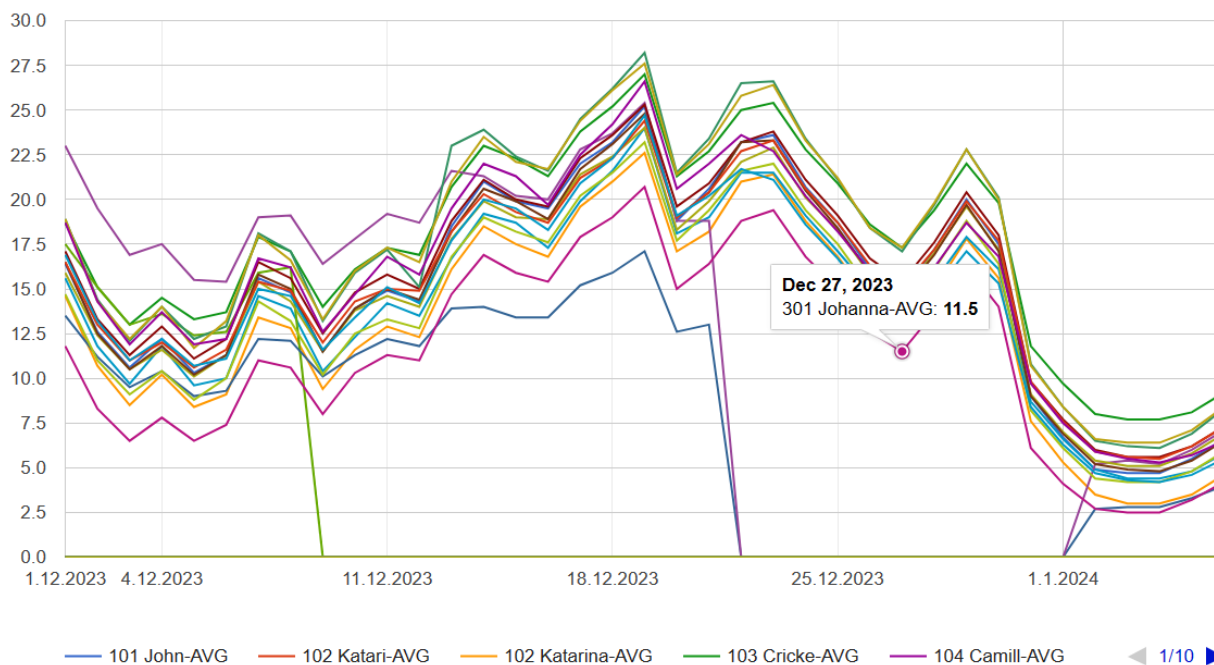
**Figur 4: Relativa luftfuktigheten %, genomsnitt 30 dagar**

- Den **relativa luftfuktigheten** har sjunkit till 16,8% RH. Luftfuktigheten har sjunkit i samma takt i alla klassrum. Detta är en normal följd av att utomhustemperaturen sjunker. En bra inomhus luftfuktighet varierar beroende på årstid och personliga preferenser, men den allmänna riktlinjen för en hälsosam och bekväm inomhus luftfuktighet ligger vanligtvis mellan 30% och 60% relativ luftfuktighet (RH). Luftfuktigheten är lägst i **301 Johanna 11%**, där temperaturen ligger över 22 C grader och fortsätter att sjunka in på det nya året till 2,5% RH. Figur 4.

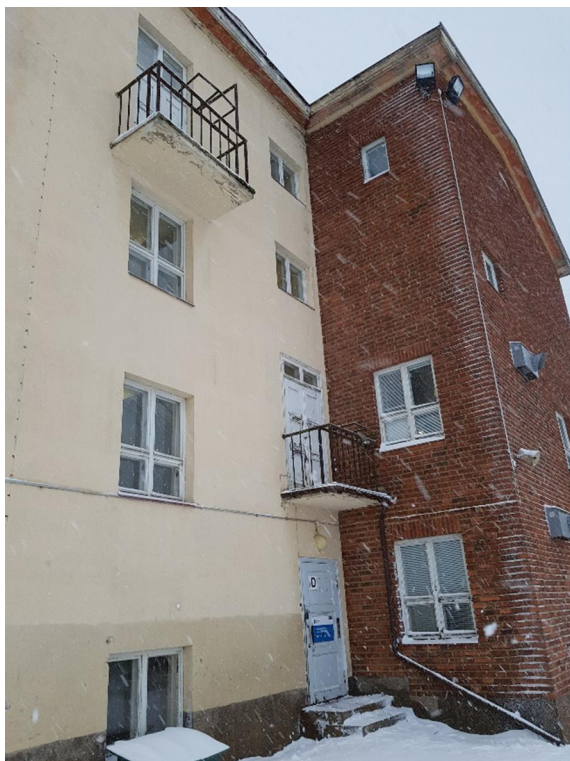
Kuva 1: Yleiskuva rakennuksesta.

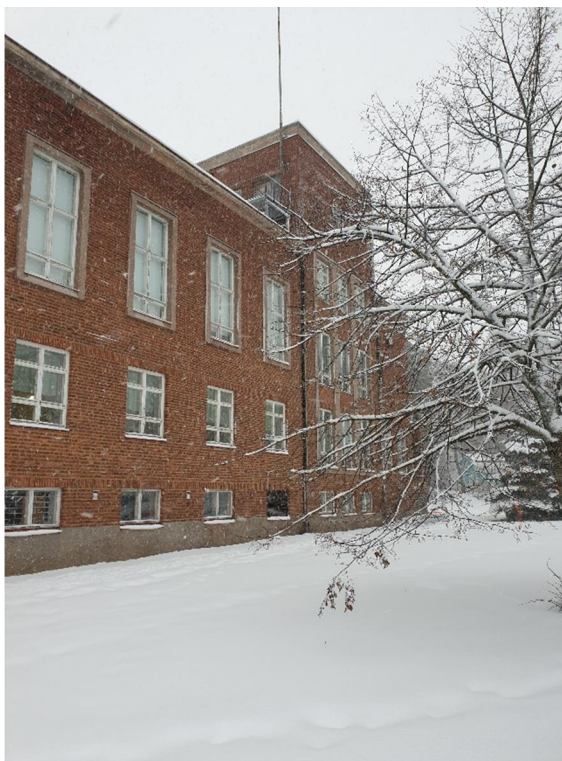
Aluerakenteet olivat yleisilmeeltään hyvässä kunnossa. Tarkastushetkellä kohteessa oli lunta, mikä hankaloitti piha-alueen pintarakenteiden tarkastusta. Kulkuväylät ja ulkoalueet olivat nurmi- ja hiekkapintaisia (kuvat 2 ja 3). Pysäköintialueet ja kulkuväylät olivat silmämääräisen tarkastuksen perusteella hyvässä kunnossa lukuun ottamatta pieniä painumia.

Kuva 2: Piha-alue rakennuksen lounaispuolella.

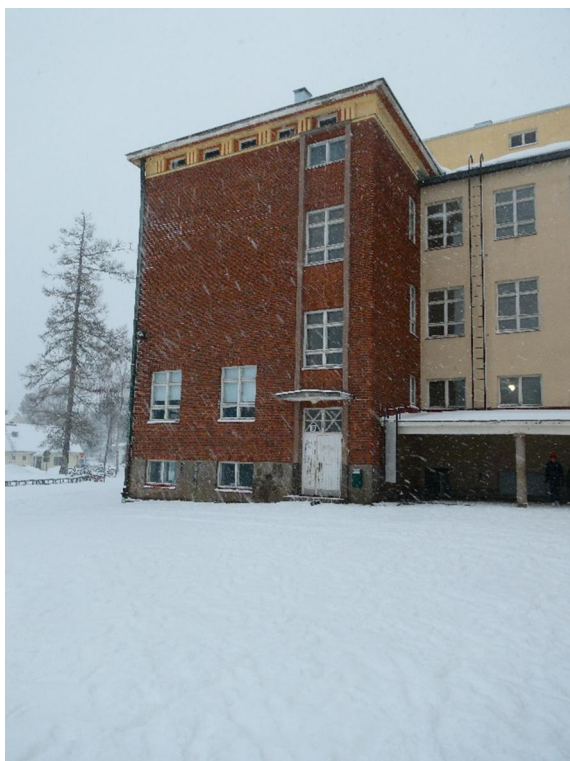
Kuva 3: Pysäköintialue rakennuksen luoteispuolella.

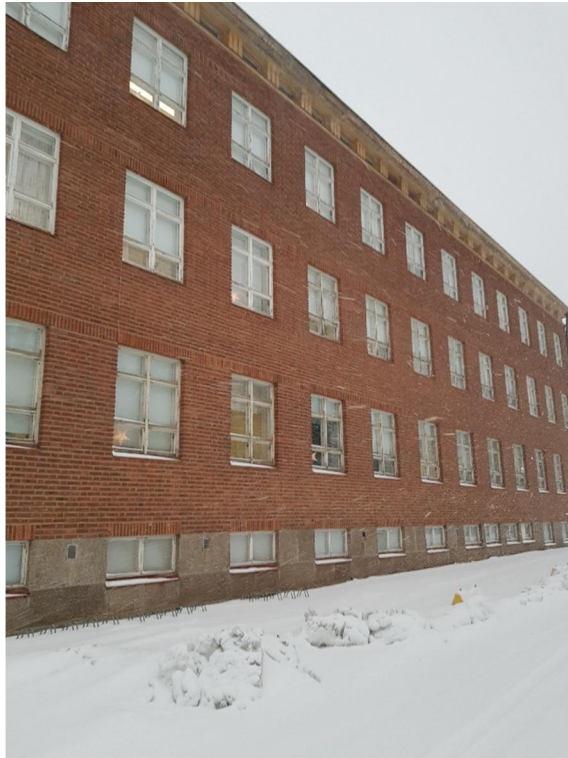
Julkisivut olivat yleisilmeeltään kohtalaisessa kunnossa (kuvat 14-18). Muuraussaumoissa oli havaittavissa vaurioita ja niitä oli osittain korjattu aiemmassa vaiheessa (kuva 19). Julkisivun yläosan rappauksissa (kuva 20) sekä parvekkeiden betonipielissä ja elementeissä havaittiin likaa ja alkavaa punajäkäläkasvustoa. Terastirappaukset olivat huonokuntoiset ja ne tulee uusida. Ikkunoiden tiivistykset olivat pääosin kunnossa. Julkisivurappauksille suositellaan tehtäväksi kopokartoitusta mikäli ne todetaan lähestyvän käyttöikänsä loppua. Julkisivun korjaushistoria ei ollut tiedossa raporttia laatiessa. Betoniset parvekkeet ja ulkokatokset (kuvat 21 ja 22) ovat huonossa kunnossa ja ne tulee korjata. Rakenteille suositellaan kuntotutkimusta ennen korjaustyön suunnittelua.

Kuva 17: Yleiskuva kaakkoisjulkisivusta

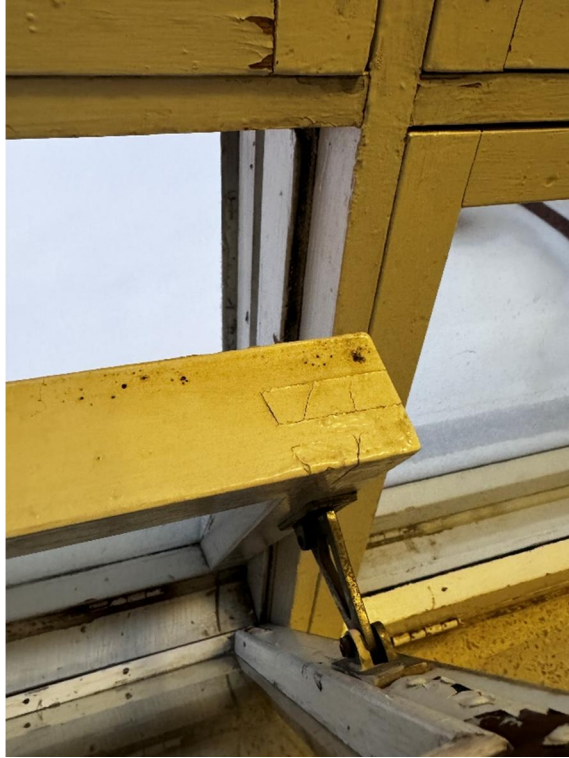
Ikkunat olivat alkuperäisiä 2-lasisia aukeavia puuikkunoita. Ikkunat olivat välttävissä kunnossa ja maalipinnoissa oli nähtävissä maalin hilseilyä. Ikkunoiden tiivisteissä ei havaittu silmämääräisesti puutteita (kuva 30). Ikkunoiden vesipellit olivat pääsääntöisesti hyväkuntoisia (kuva 31), tiivistyksissä julkisivuun havaittiin kuitenkin puutteita (kuva 32). Koska ikkunoissa on suuri määrä ikkunaruujuja ja harkitaan ikkunoiden korjaamista, on suositeltavaa tehdä tarkempi tutkimus ikkunarakenteiden kunnosta kustannussyistä.

Kuva 30: Ikkunoiden tiivistyksissä ei havaittu merkittäviä puutteita.

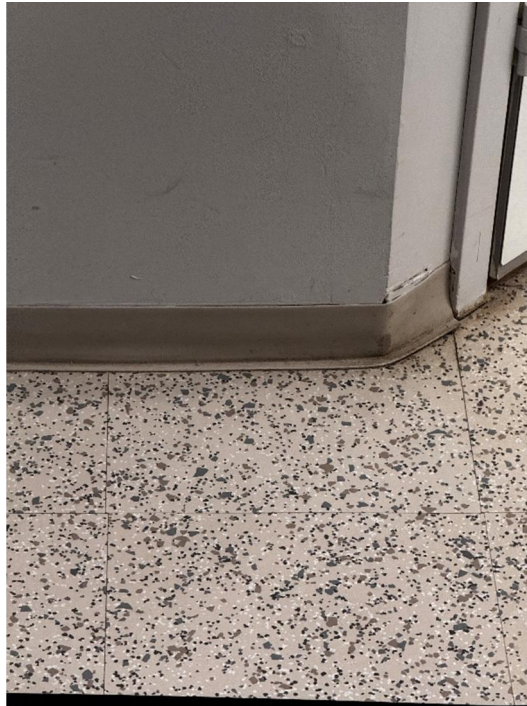
Käytävät olivat yleisilmeeltään siistit (kuva 49). Pinnoilla oli nähtävillä normaalista käytöstä johtuvia kolhuja ja muita jälkiä, mutta suurempia vaurioita ei havaittu (kuva 50). Valaistus oli heikko.

Kuva 50: Pinnoilla oli normaaleja käytön jälkiä.
