Vastaanottaja
Loviisan kaupunki

Asiakirjatyyppi
Suunnitelmaselostus

Päivämäärä
Maaliskuu 2026

LOVIISANHARJUN KORTTELIN 302 HULEVESISELVI- TYS

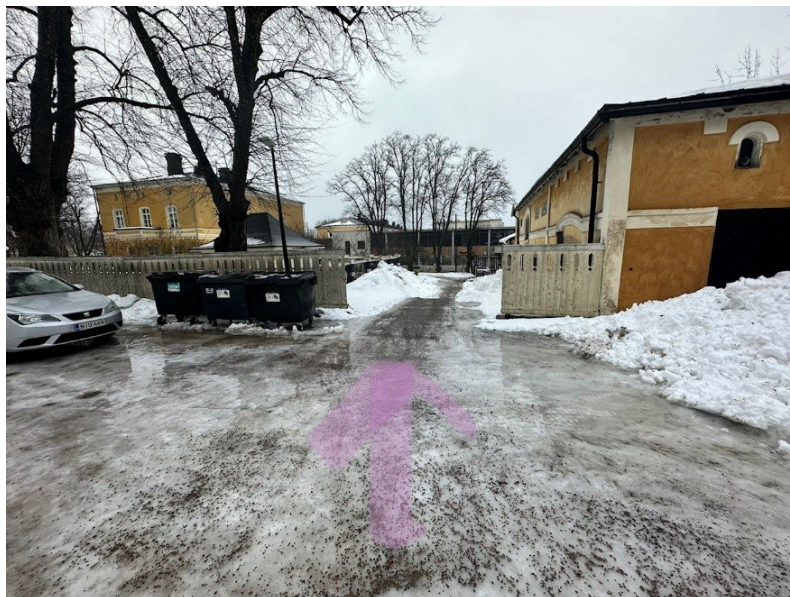
Kuva 2. Kadun reunakivi on jään peitossa, mikä mahdollistaa hulevesien virtaamisen korttelialueelle. (kuva: T. Raivio)

Lukkarinkujalla ja Linnankujalla ei ole erillistä pintakuivatusjärjestelmää (ritiläkaivoja), vaan kuivatus perustuu pääosin vesien imeytymiseen katurakenteeseen. Tietyissä olosuhteissa, kuten rankkasateiden aikana tai pintojen ollessa jäässä, sekä muissa poikkeuksellisissa tilanteissa kuten maan kyllästyessä vedellä, imeytymiskyky voi heikentyä, jolloin hulevesiä voi tilapäisesti kertyä katualueelle ja ohjautua reunakivilinjojen yli korttelialueille (kuva 2). Ilmiöön voivat vaikuttaa myös reunakivilinjojen paikalliset painumat.

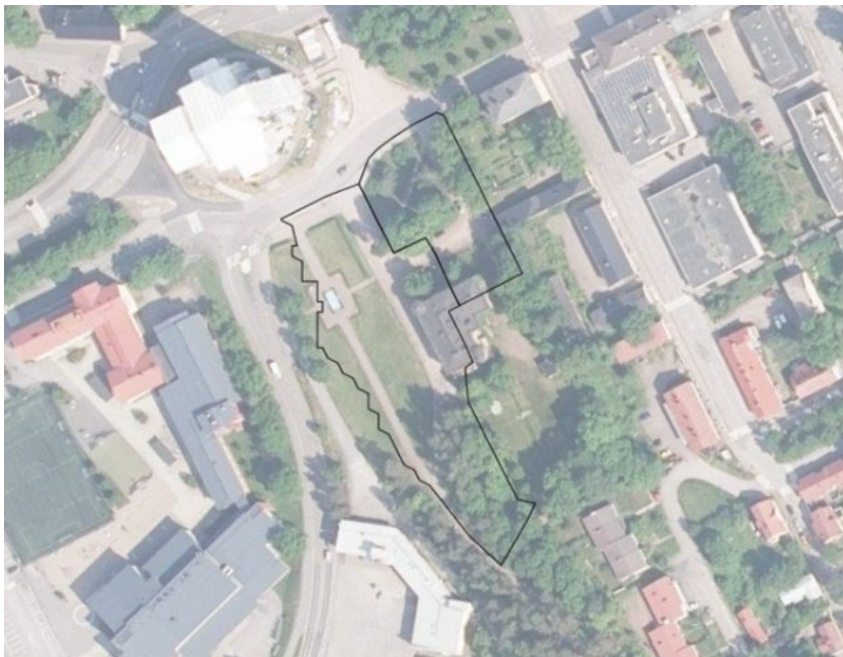
Kuva 3. Korttelialueen valuma-alueet. Valuma-alueen potentiaalinen laajeneminen otettu huomioon valuma-alueen VA 1 eteläpäässä.

Suunnitelmissa huomioidut valuma-alueet on esitetty kuvassa 3. Valuma-alueen VA 1 pinta-ala on n. 5800 m². Suuri osa alueesta on puisto- ja harjualetta. Valuma-alueen VA 2 pinta-ala on n. 2500 m². Alue on pääosin puistoaluetta ja mukulakivipäällysteistä katua.
