Asiakirjatyyppi  
Raportti

Päivämäärä  
24.6.2020

Viite  
1510055399-005

# MAAPERÄ- JA POHJAVESITUTKIMUKSET, OSA 3 PANIMONMÄKI-MYLLYHARJU

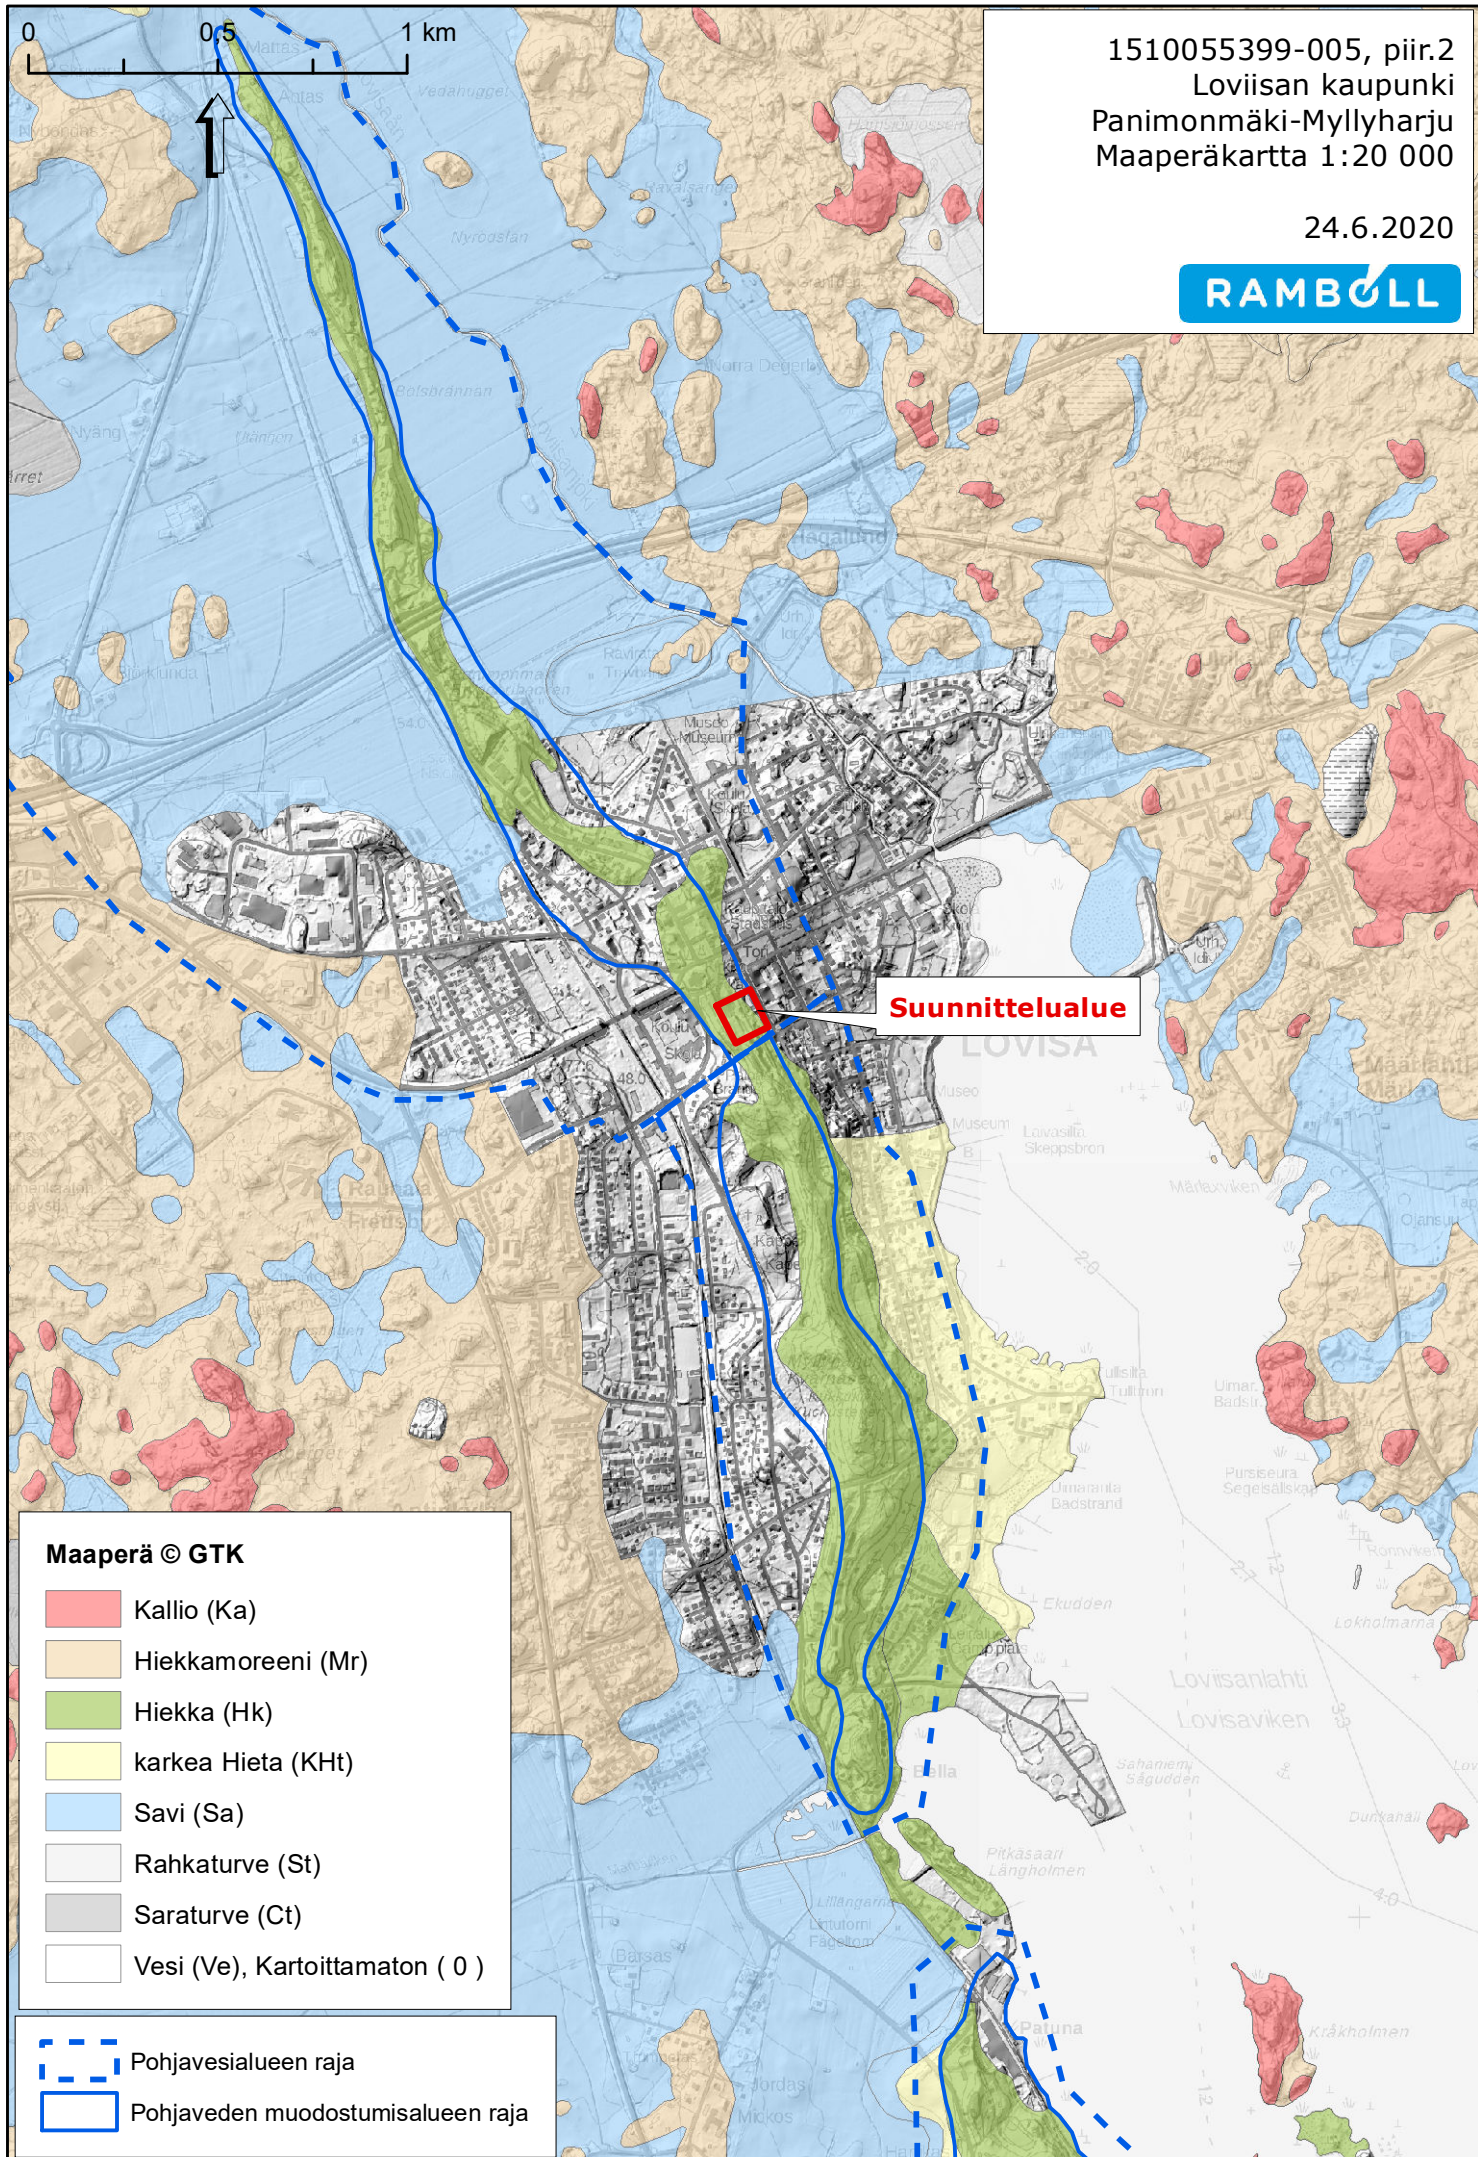
## PIIRUSTUS 2 MAAPERÄKARTTA

Suunnittelualue sijaitsee Panimonmäen (0158555) 1-luokan pohjavesialueen ja Myllyharjun (0143402) 2-luokan pohjavesialueen välisellä rajalla. Panimonmäen ja Myllyharjun pohjavesialueet kuuluvat samaan Loviisanlahden rannalle sijoittuvaan pitkittäisharjuun (piirustus nro 2). Panimonmäen pohjavesialueella harjun hiekka- ja sorakerrostumat ovat osittain peittyneet savikerrostumien alle. Pohjavesialueen kokonaispinta-ala on 5,51 km<sup>2</sup>, josta pohjaveden muodostumisaluetta on 0,86 km<sup>2</sup>. Pohjavesialueella muodostuvan pohjaveden arvioitu kokonaismäärä on 2200 m<sup>3</sup>/d. Pohjavesialueen eteläosassa sijaitsee Loviisan vesiliikelain Panimonmäen vedenottamo. Myllyharjun pohjavesialueella harju rajoittuu lännessä kallio- ja moreenialueisiin. Pohjavesialueen etelä-lounaispuolelle sijoittuu laajahko savikkoalue. Idässä harjumuodostuma rajoittuu Loviisanlahteen. Pohjavesialueen kokonaispinta-ala on 1,14 km<sup>2</sup>, josta pohjaveden muodostumisaluetta on 0,42 km<sup>2</sup>. Pohjavesialueella muodostuvan pohjaveden arvioitu kokonaismäärä on 270 m<sup>3</sup>/d. Myllyharjun pohjavesialueella ei ole vedenottamoita.
