Lovisa stad  
Centralen för näringsliv och infrastruktur  
Stadsplaneringsavdelningen

## ÄNDRING AV DETALJPLAN, STADSDEL 7, FREDSBY-ANTBY, TRAFIK- OCH JÄRNVÄGSOMRÅDE

### PROGRAM FÖR DELTAGANDE OCH BEDÖMNING

# Tutkimusraportti Senaatti Loviisa

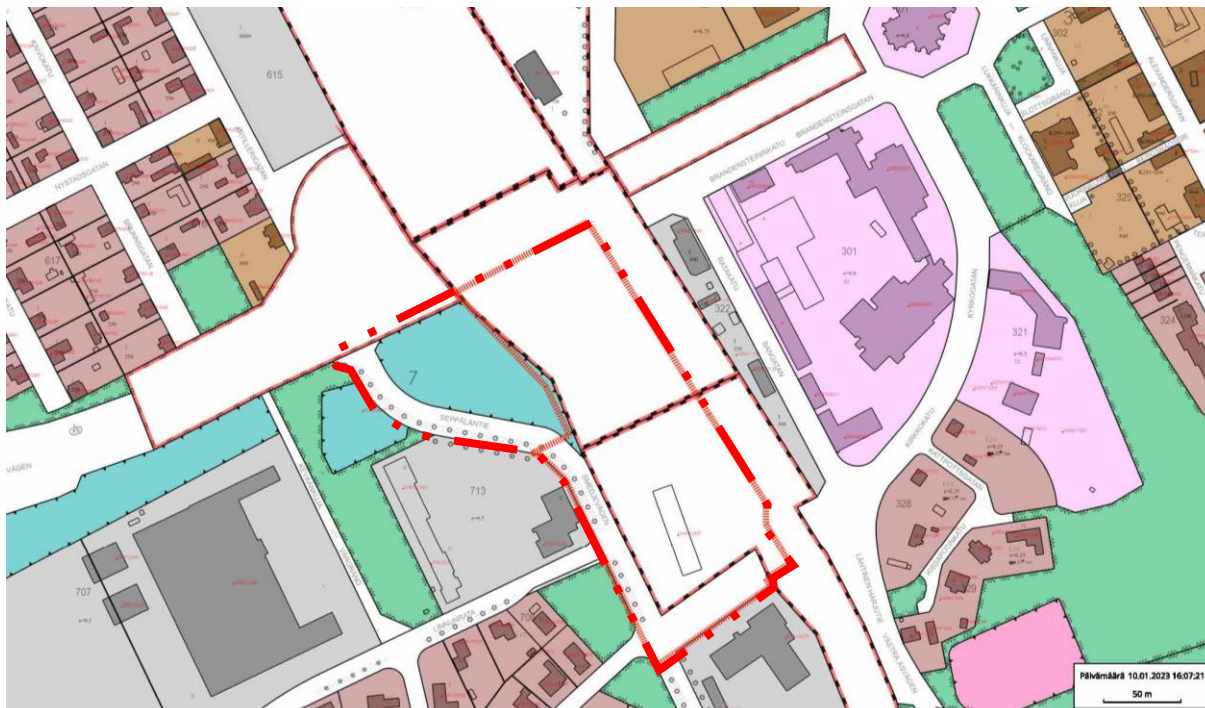
Bild 3 Utdrag ur detaljplanesammanställning som kombinerar planerna för området

Inom planens område gäller tre detaljplaner. Den plan som gäller för detaljplaneområdets norra del, 434\_BVII28A, fastställdes 20.10.1962. Området är i huvudsak on järnvägsområde (LR).

För södra delen av planändringsområde gäller planen 434\_BVII65 som fastställdes 28.11.1975.

För västra delen av detaljplaneområdet på området som planerats på Smedjevägens del som ligger norr om Vintergatan gäller planen 434-AM7-18 som fastställdes 3.2.1988. I detaljplanen från 1962 har området varit järnvägsområde (LR) och område för allmän väg (LT).

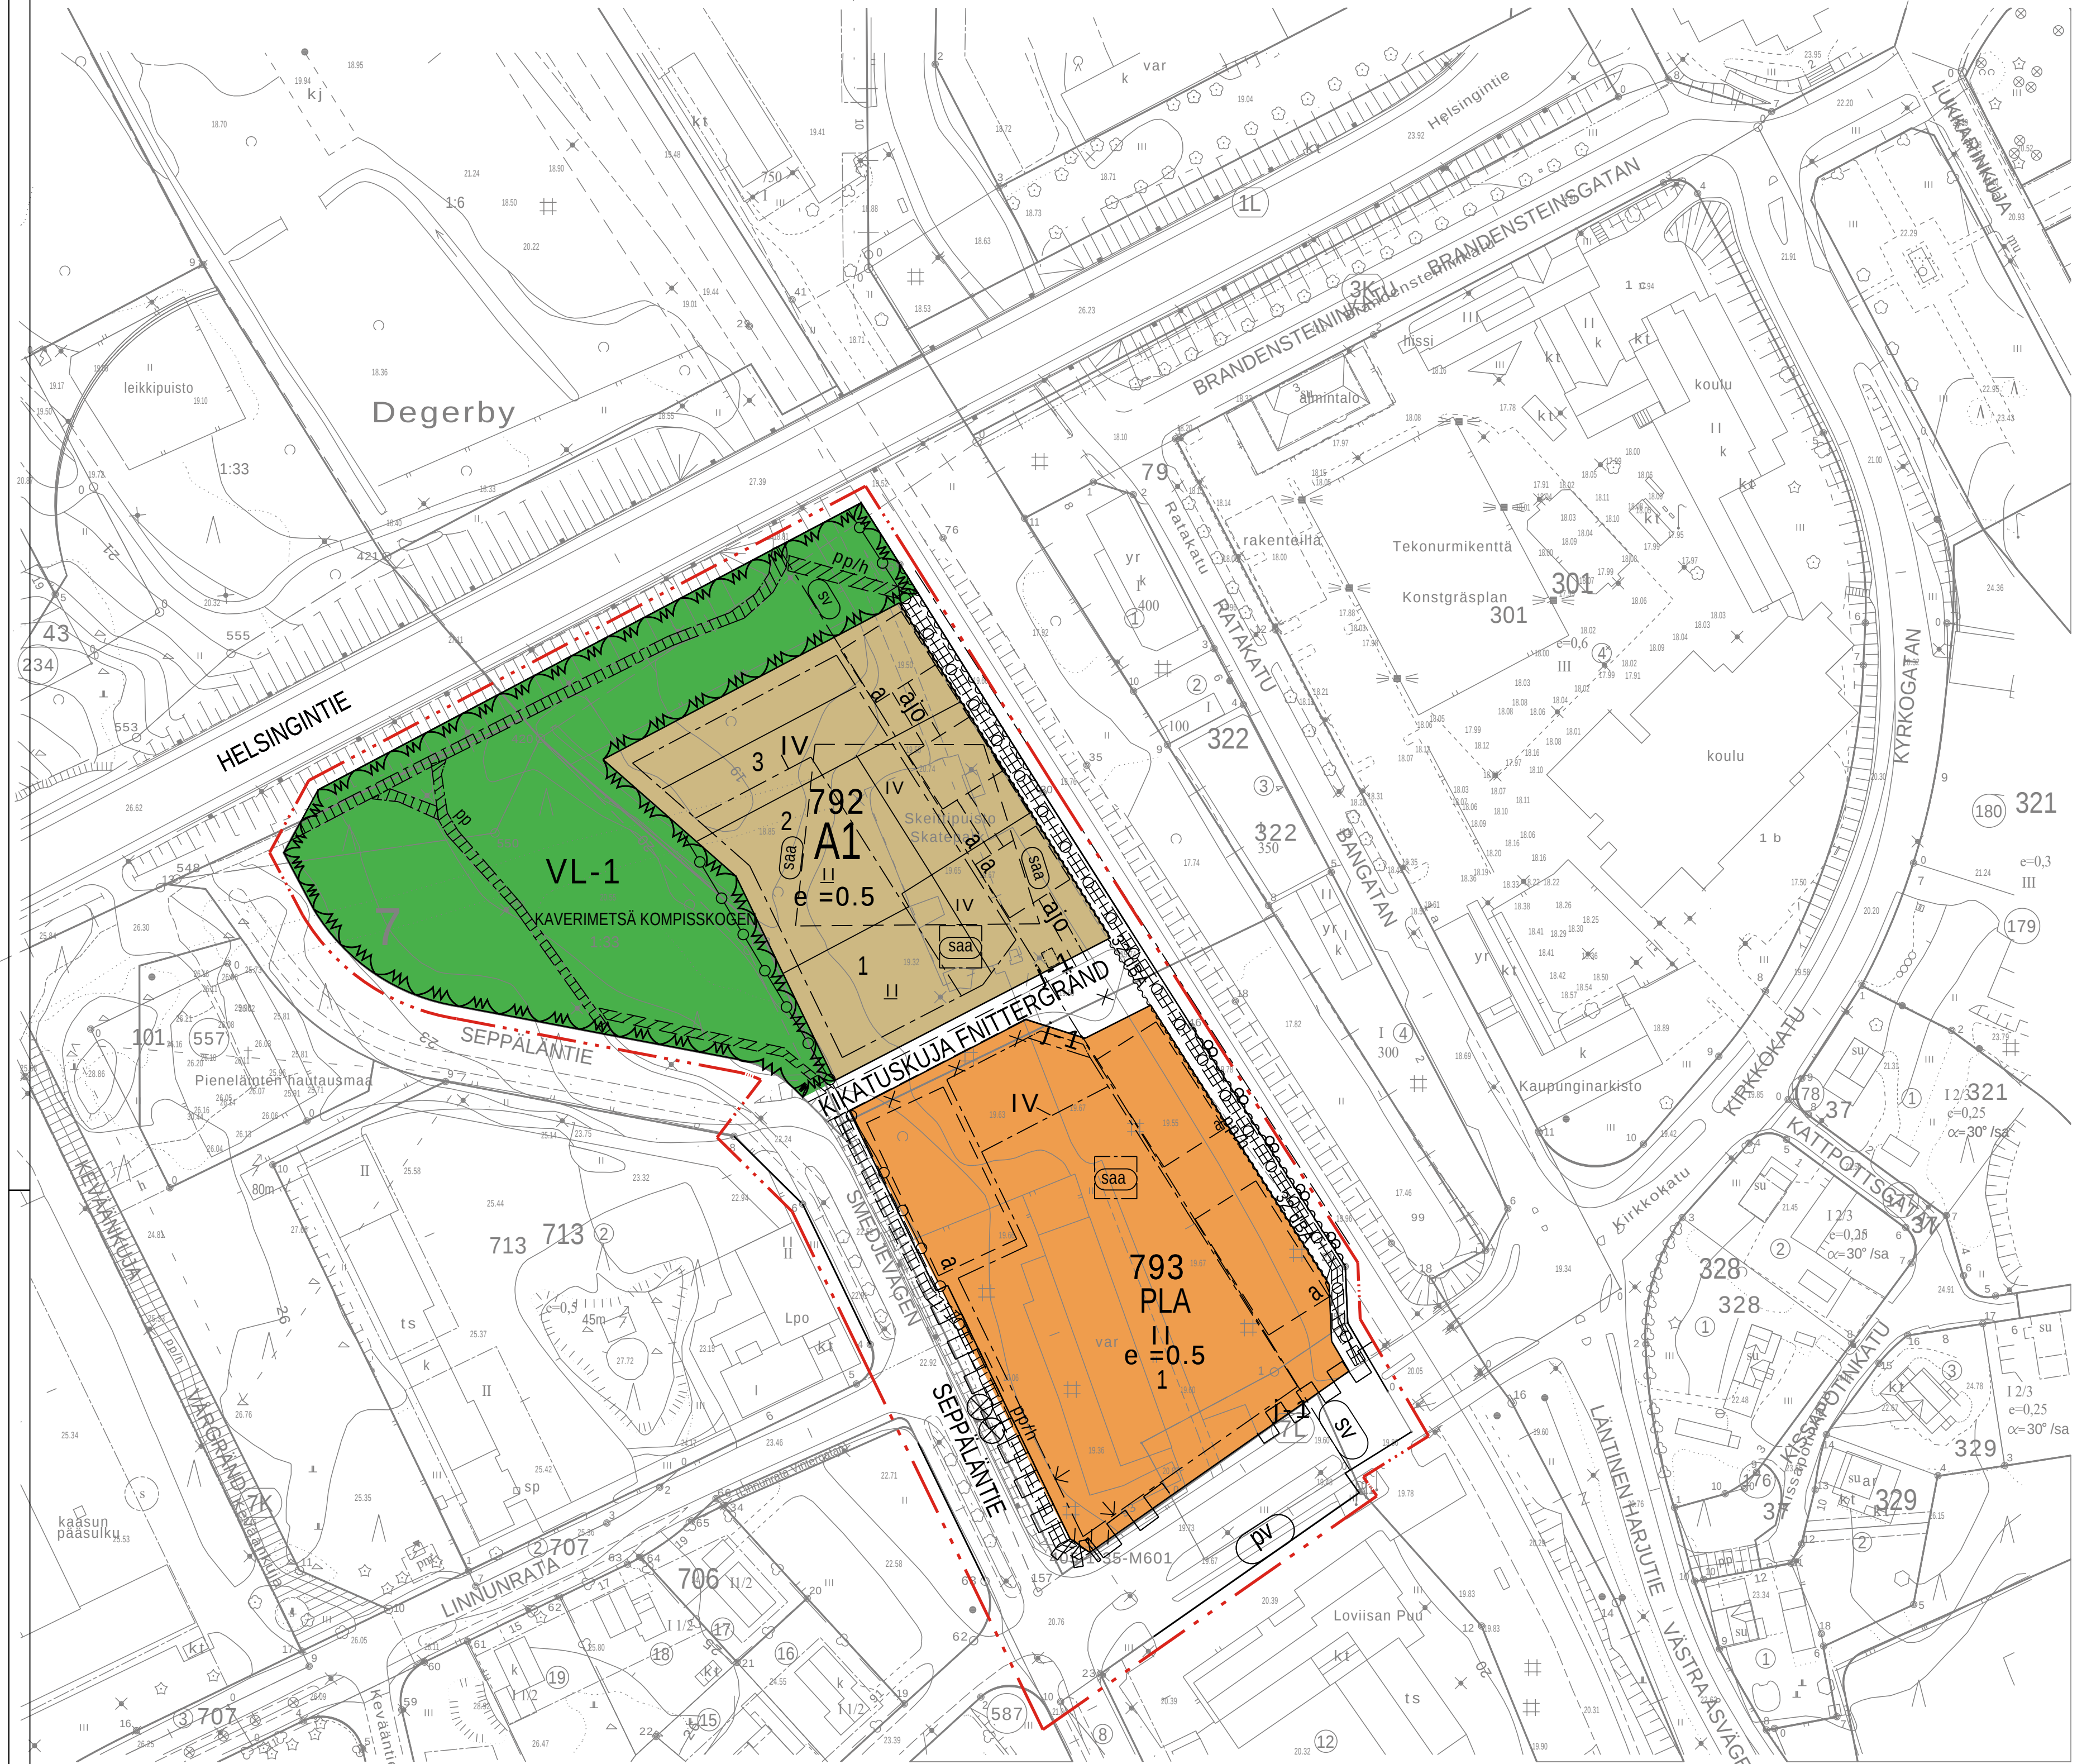
LOVISA STAD, ÄNDRING AV DETALJPLAN, STADSDEL 7 FREDSBY-ANTBY, KVARTER 792-793 OCH ANGRÄNSANDE GATU-, TRAFIK- OCH GRÖNOMRÅDEN

Detaljplanen gäller delar av fastigheterna 434-871-1-6, 434-405-1-33 och 434-895-2-2 samt trafikområdet 434-895-2-2 och det outbrutna området 434-405-1-35-M601.

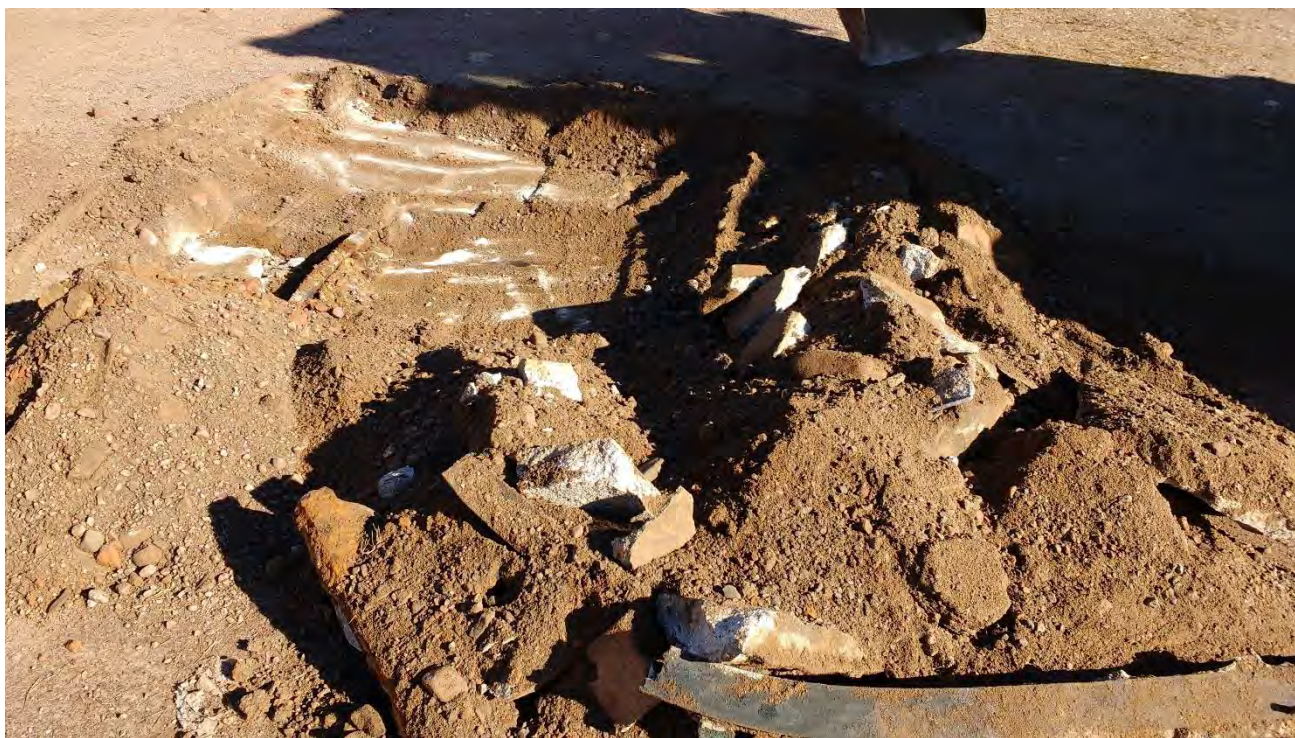
Kuva 2. Koekuopan KK1 kohdalla on betonilaatta ja mahdollisesti kisko.

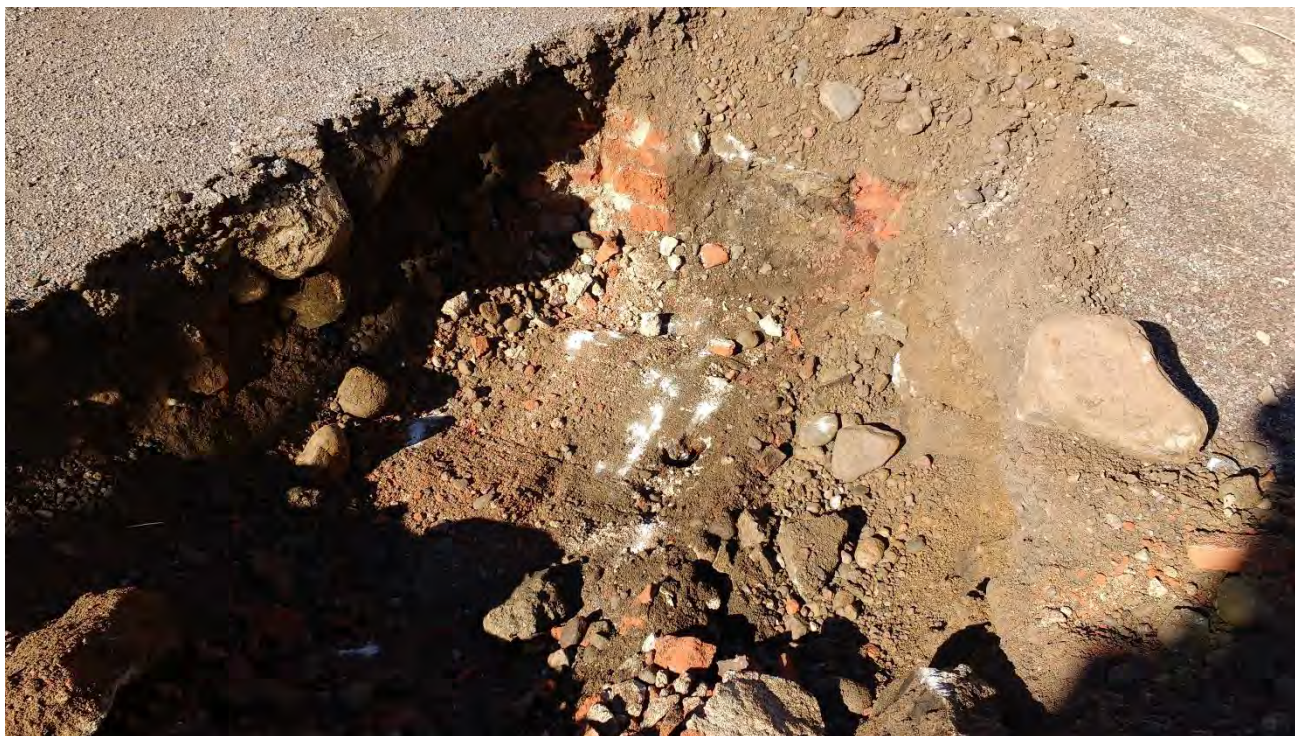
Kuva 3. Koekuopan KK3 pohjoisreunassa todettiin tiilirakenne ja pohjalla betonia.

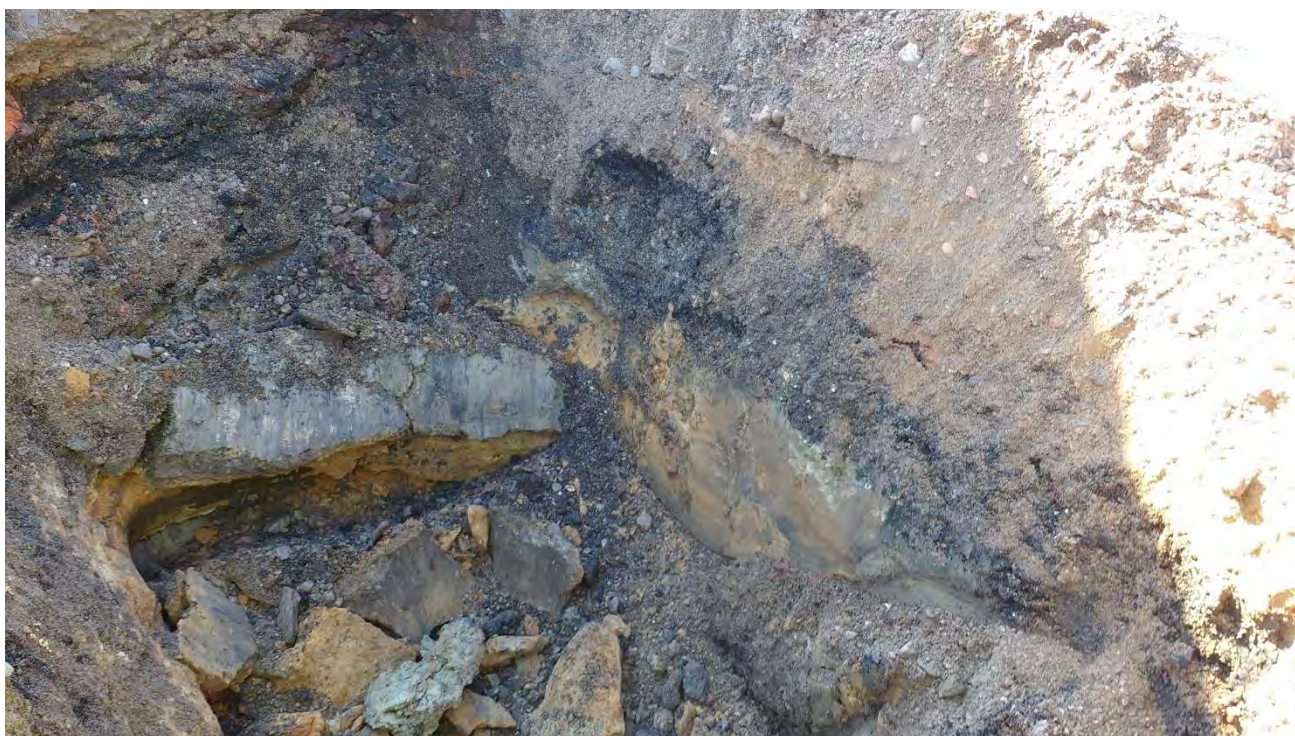
Kuva 4. Koekuopassa KK4 todettiin kuonakerros.

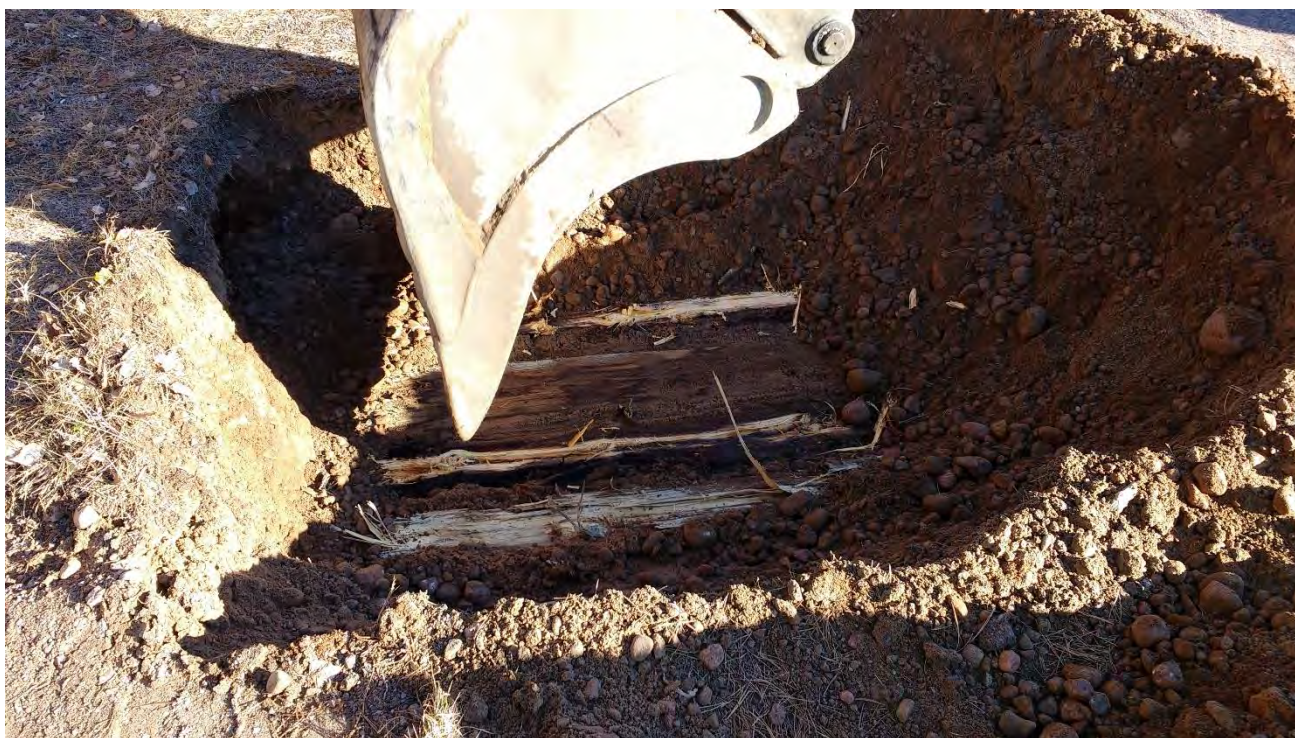
Kuva 5. Koekuopassa KK17 todettiin puuarina.

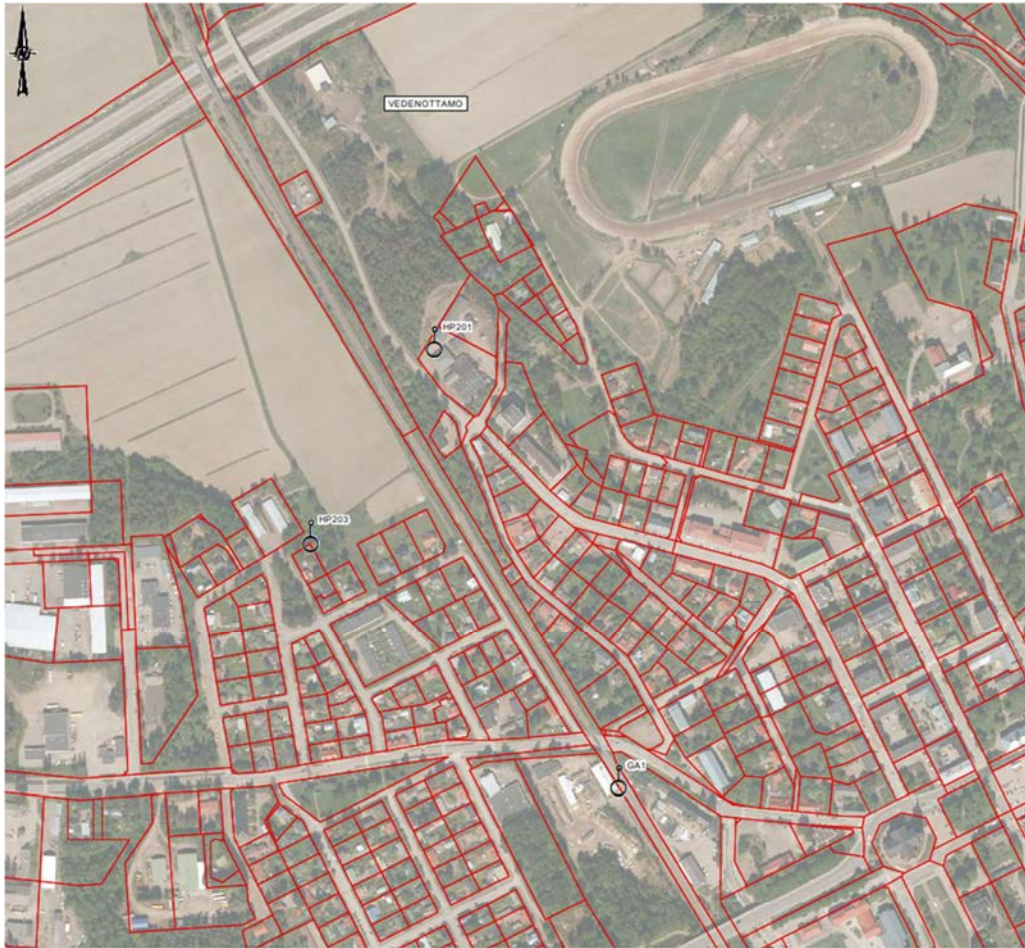
Kuva 2. GA1 putken sijainti (Golder Associates Oy, Tutkimusraportti Loviisa, 14.6.2019)

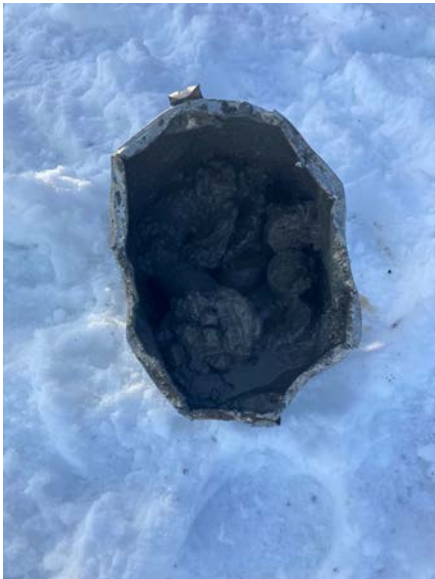
Kuva 4. WSP3 pisteen kairaus. Märkä savi 2-3 m syvyydestä.

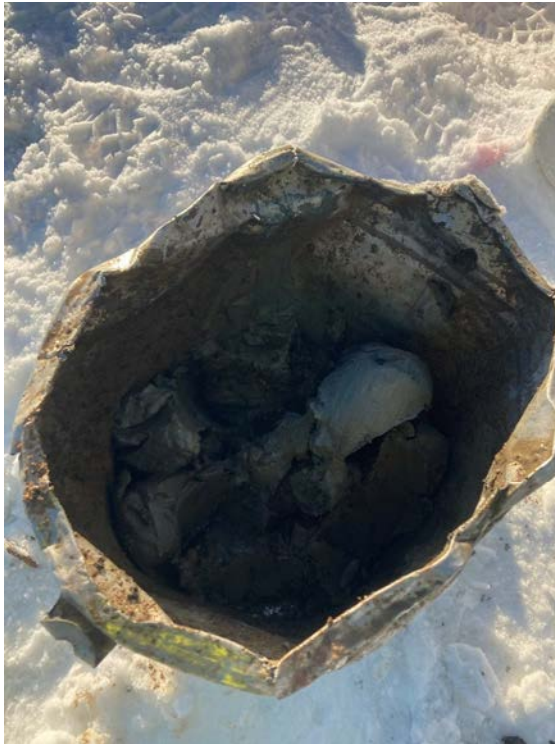
Kuva 7. WSP10 pisteen kairaus. Luonnonmaa 2-3 m syvyydestä.
