# Tesjoen aurinkovoimahankkeen pintavalunnan hallintasuunnitelma

12.2.2026

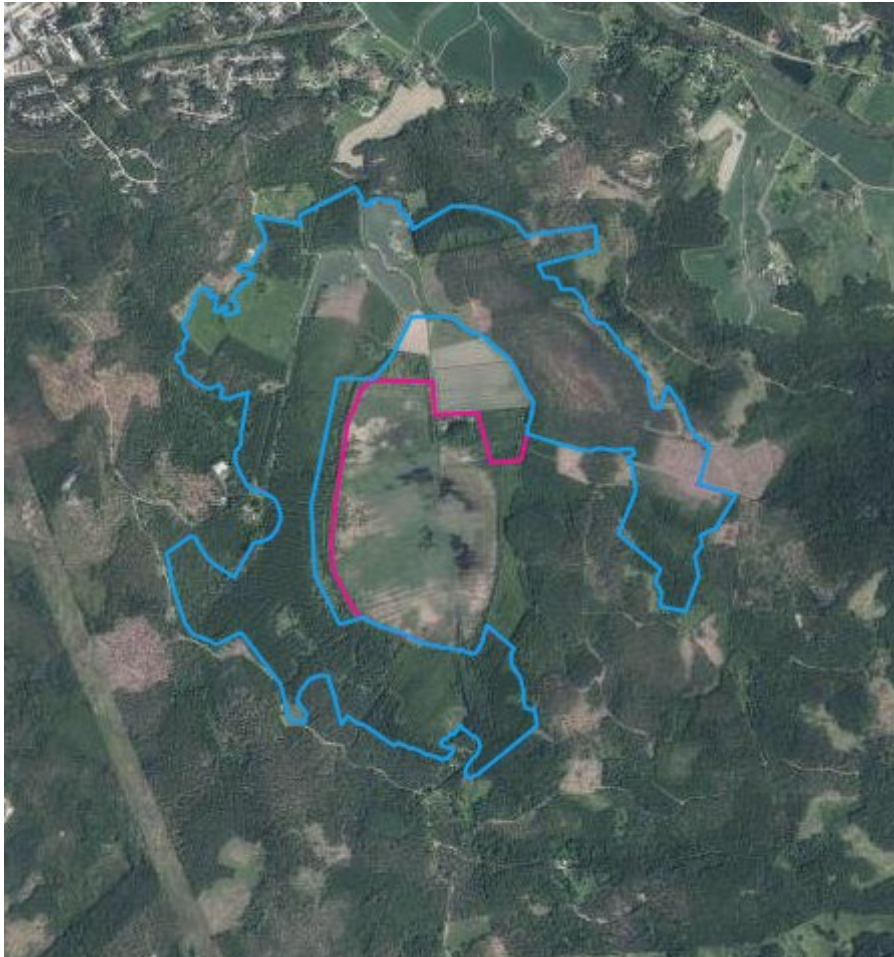
Kuva 2. Hankealueen nykyinen maankäyttö, ortokuva.

Hankealue on nykyisellään pääosin metsää. Paikoitellen hankealueella on peltoa ja pensaikkoa (Kuva 2 ja 3). Kuvassa 2 ja 3 magenta rajausta tarkoittaa versiota 1 ja sininen rajausta versiota 2. Hankerajaukset ovat osittain päällekkäin.
